# Diagnostikaaruanne

## 2016 HYUNDAI TUCSON Classic

### Tuvastatud puuduste kokkuvõte

Longo poolt läbi viidud põhjaliku diagnostika käigus, 14 puudust olid tuvastatud sõidukis.

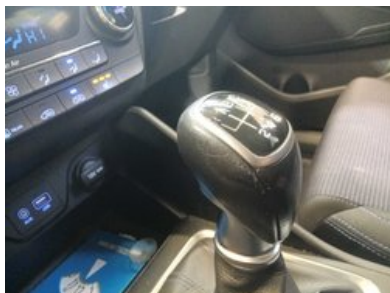
### ✓ 1. Salong: Käigukang Katik ja Käigukang Nupp - Seisukord

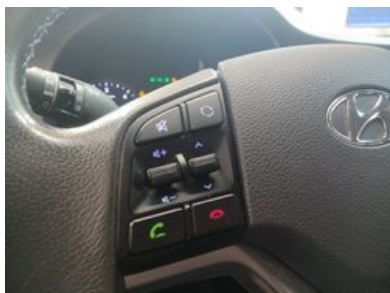
### ✓ 2. Esiosa: Rool - Juhtseadmete/Nuppude Töö

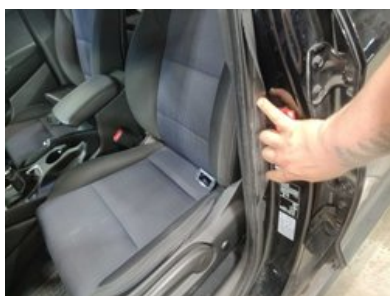
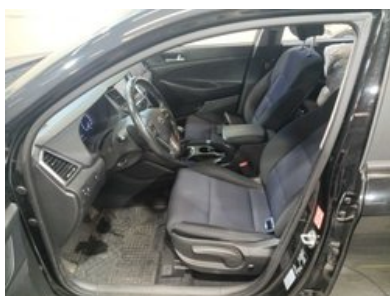
### ✓ 3. Uksed: Uste Kummitihendid

- ✓ 1. Vaheta Ukse Kummitihend
- ✓ 2. Esitulede Reguleerimine

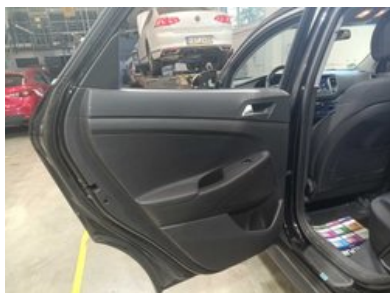
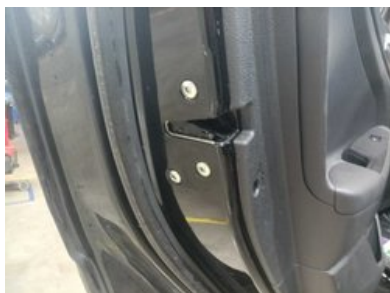
### ✓ 4. Uksed: Kõik Neli Ust - Avamine, Sulgemine ja Käepideme Toimimine

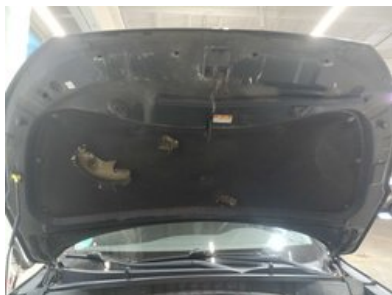
### ✓ 1. Esiosa: Kapoti Heliisolatsioon - Seisukord

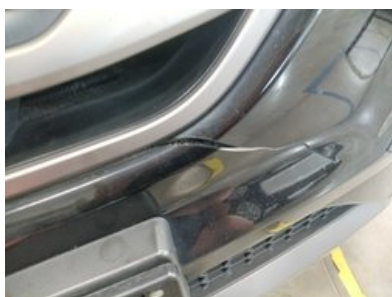
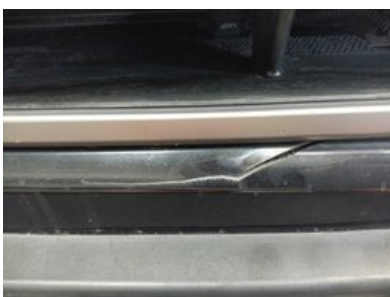
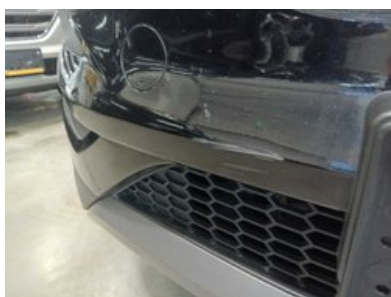
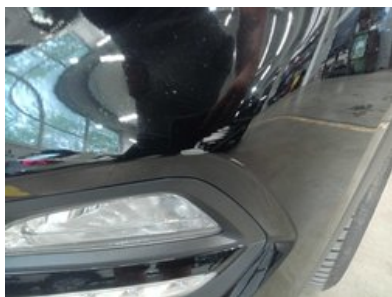
### ✓ 2. Esiosa: Esistange - Seisukord ja Joondus

- ✓ 1. Esipõrkekaitse Värvimine

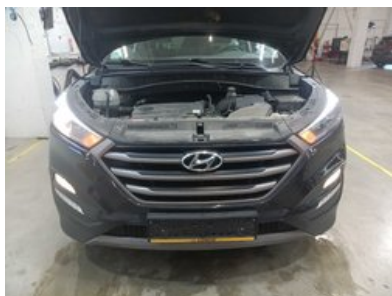
### ✓ 3. Tuled: Lambipirnid

- ✓ 1. Vahetada Rehve
- ✓ 2. Mootoriõli ja Filtri Vahetus
- ✓ 3. Vaheta Pirn Esitulede Jaaks
- ✓ 4. Seisupiduri Vabakäik

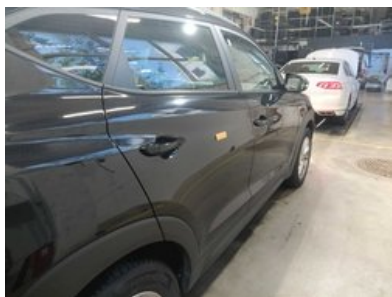
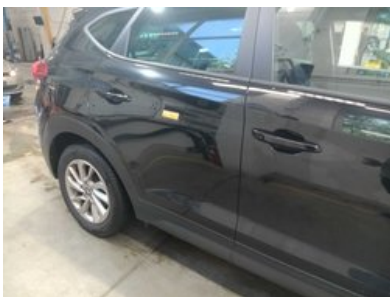
✓ **4. Külg:** Vasak ja Parem Külg - Nähtavad Kahjustused ja Kriimustused

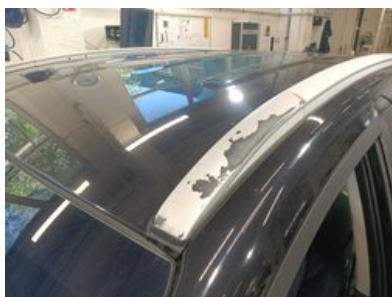
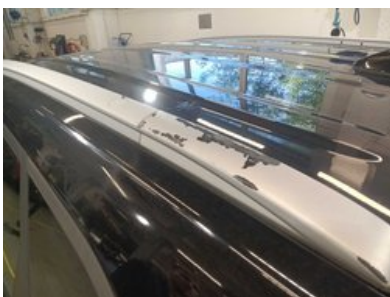
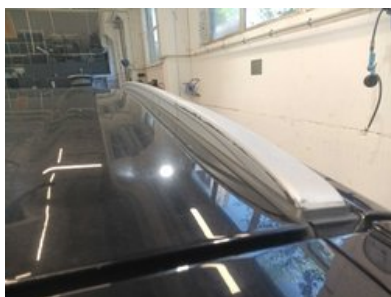
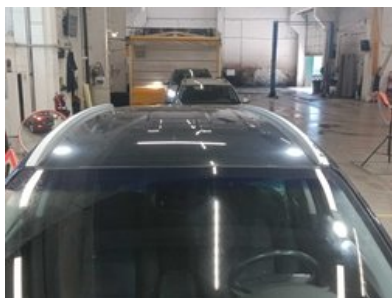
✓ **5. Muu:** Katus - Nähtavad kahjustused (nt rahekahjustused)

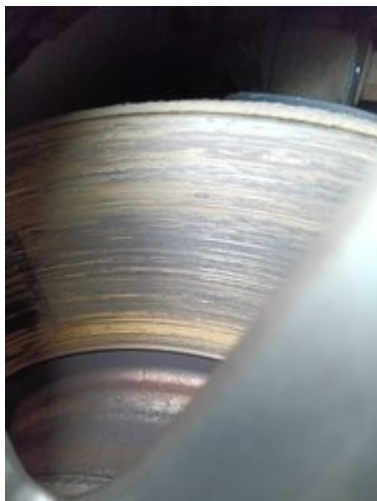
- ✓ **1. PIDURID:** Esimesed Pidurikettad Mõlemad

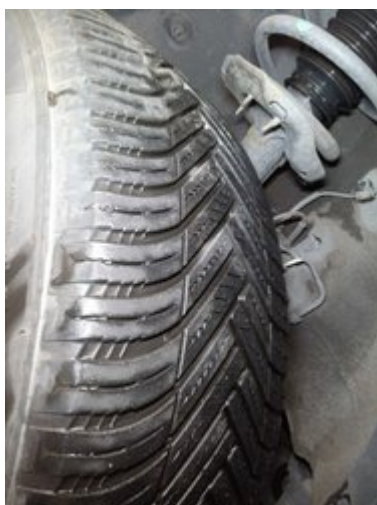
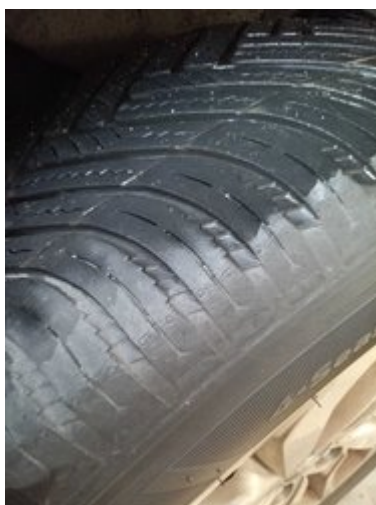
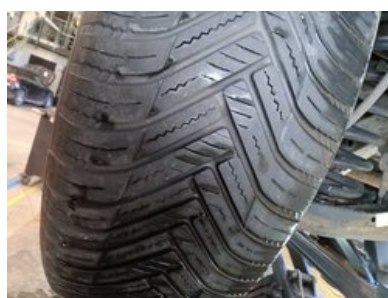
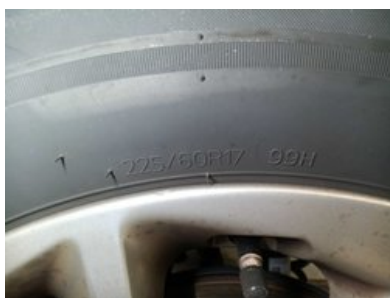
- ✓ **2. PIDURID:** Seisupiduri Vabakäik

- ✓ **3. MUU:** Mootoriõli ja Filtri Vahetus

- ✓ **4. MUU:** Vahetada Rehve

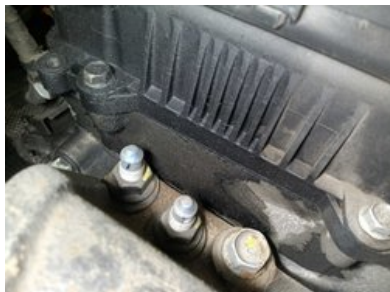
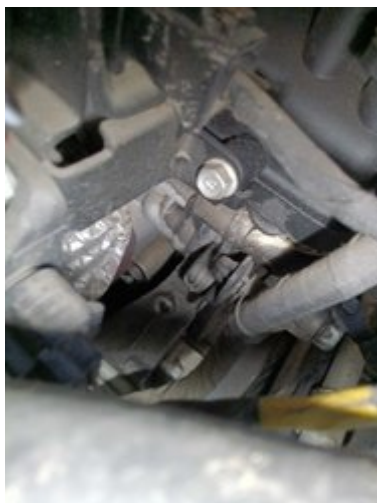
## ✓ 5. MOOTOR: Kammelvälli Klapikate ja Tihend
