# Diagnostikaaruanne

## 2016 MERCEDES BENZ E350 Avantgarde

Longo poolt läbi viidud põhjaliku diagnostika käigus, 14 puudust olid tuvastatud sõidukis.

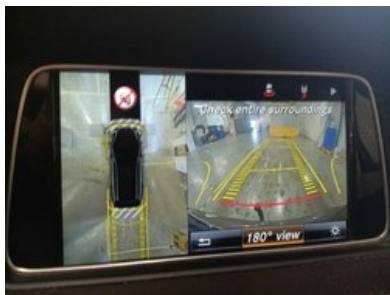
- ✔ **1. Toiming:** Tagavaate Kaamera / Lähedussensoriid - Toimimine

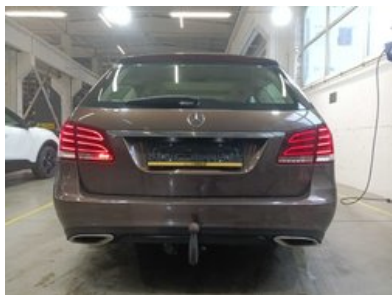
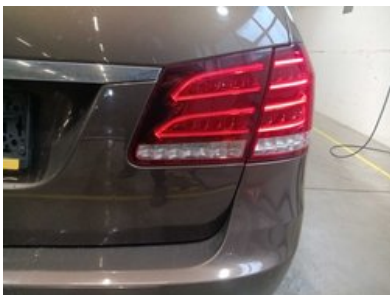
- ✓ **1. Tuled:** Tagatuled (Pidurituled, udutuled, suunatud) - Toimimine, kahjustused ja värv

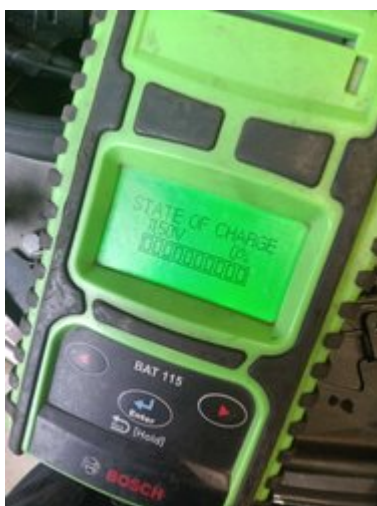
- ✓ **1. MUU:** Laadida Akut

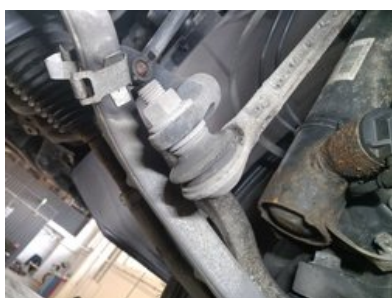
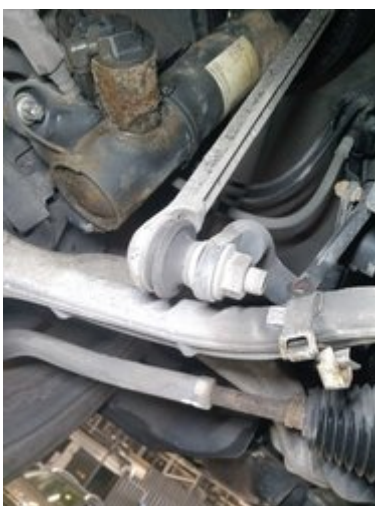
- ✓ **3. VEDRUSTUS:** Stabilisaatori Välimine Varras, Mõlemad Pooled

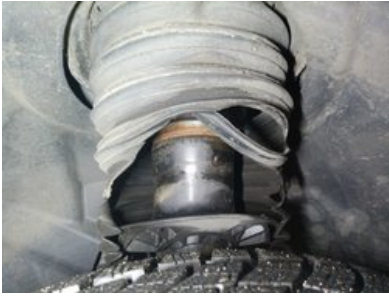
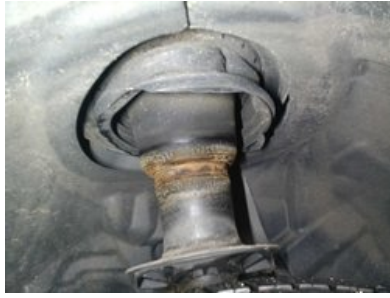
✓ **4. VEDRUSTUS:** Esimene ÕhkvedrustusSüsteem

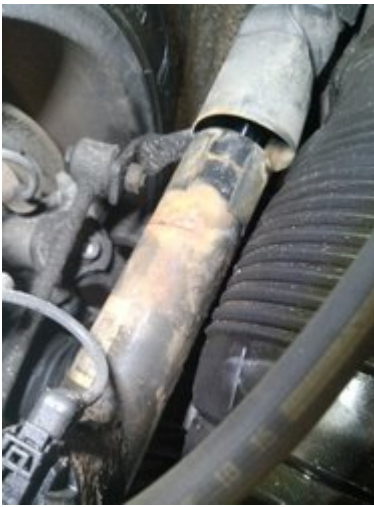
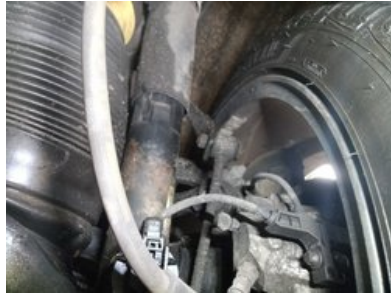
✓ **5. VEDRUSTUS:** Amortisaatorid (Paar)

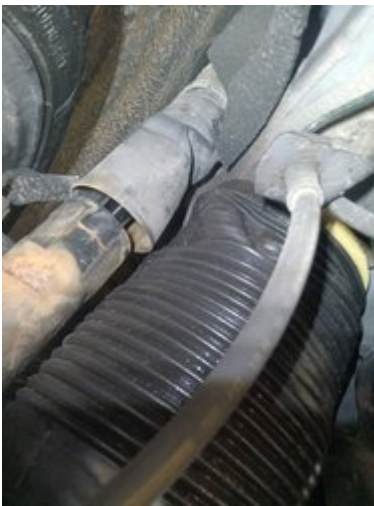
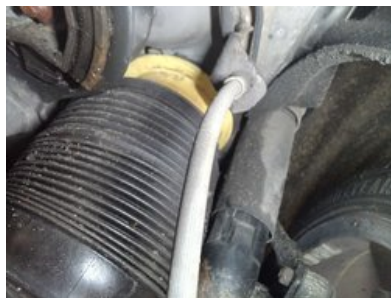
✓ **6. VEDRUSTUS:** Tagumise Õhkvedrustuse Kate

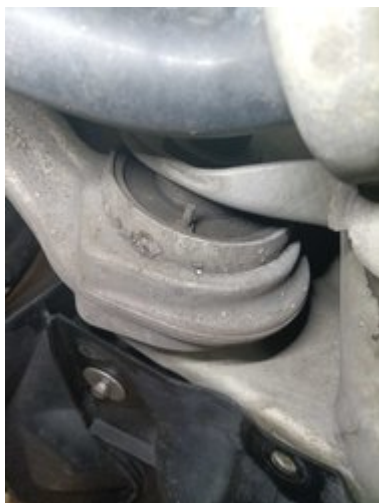
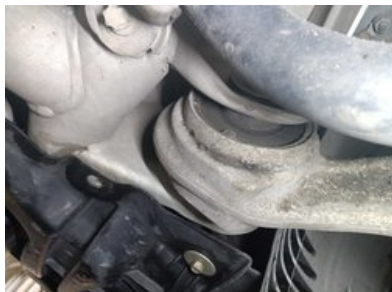
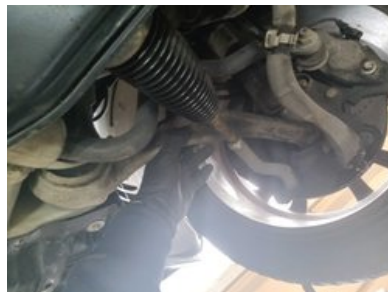
✓ **7. VEDRUSTUS:** Vedrustuse Alumise Õla Eesmine Puks

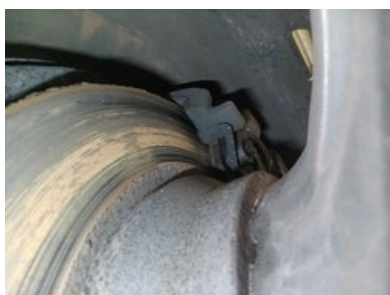
✓ **8. PIDURID:** Tagumine Piduri Ketas (Mõlemad)

- ✓ 1. Madala Rõhu Kütusepumba Rõhuandur
- ✓ 2. Tagumine Piduriketas (Mõlemad)
- ✓ 3. Laadida Akut
- ✓ 4. Mootoriõli ja Filtri Vahetus

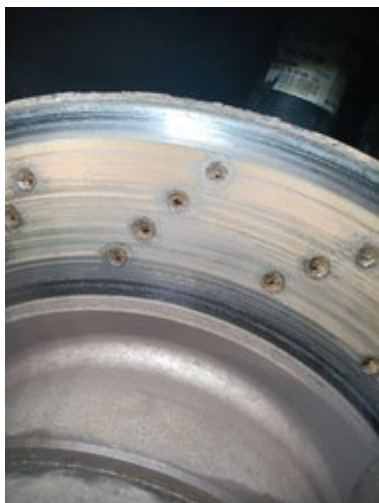
✓ **9. PIDURID:** Esimesed Pidurikettad Mõlemad

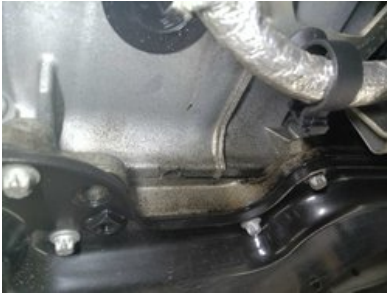
✓ **10. MOOTOR:** Võlli Tagumine Õlitihend

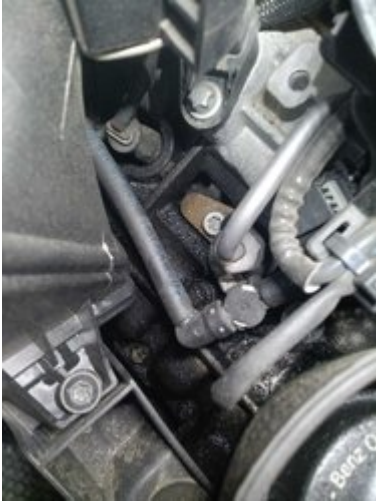
✓ **11. MOOTOR:** Kammelvälli Klapike ja Tihend

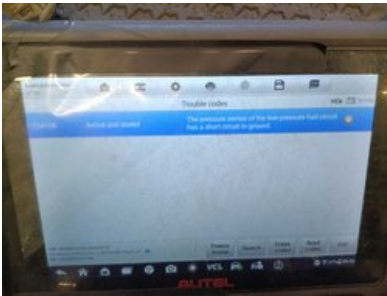
✓ **12. MOOTORI JUHTIMINE - KÜTUS:** Madala Rõhu Kütusepumba Rõhuandur
