# Diagnostikaaruanne

## 2020 PEUGEOT 5008 Premium

### Diagnostika üksikasjad

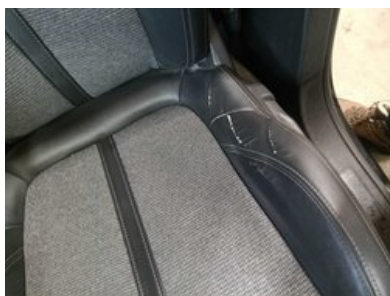
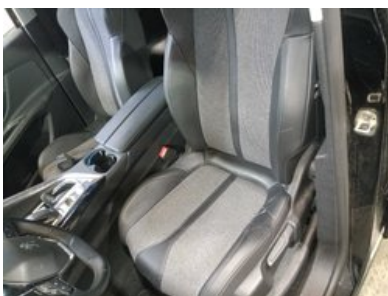
✔ 1. Istmed: Kõik Istmed - Seisukord

- ✓ 1. Mõlkideta Remontimine
- ✓ 2. Õmble Eesmine Iste

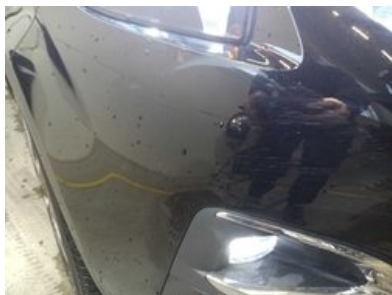
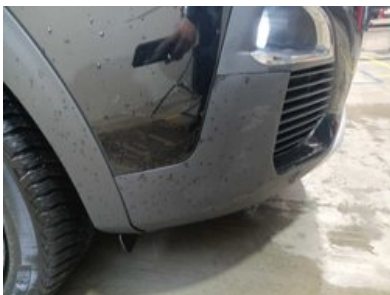
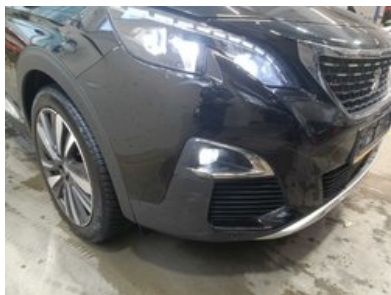
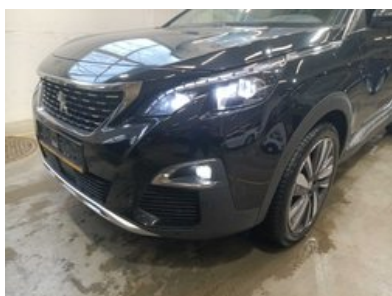
### ✓ 1. Esiosa: Esistange - Seisukord ja Joondus

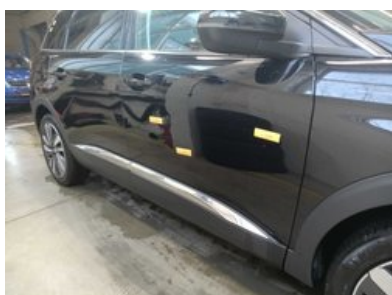
### ✓ 2. Külg: Vasak ja Parem Külg - Nähtavad Kahjustused ja Kriimustused

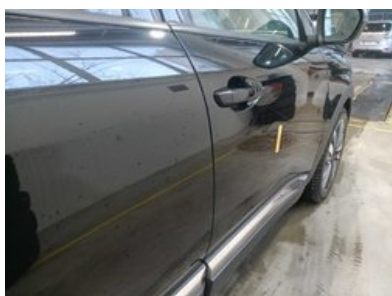
### ✓ 3. Külg: Vasak ja Parem Külg - Nähtavad Kahjustused ja Kriimustused

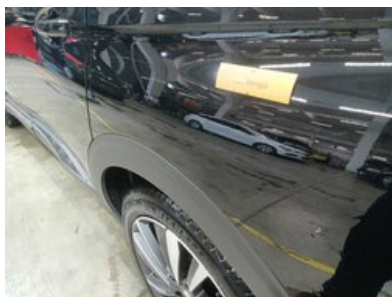
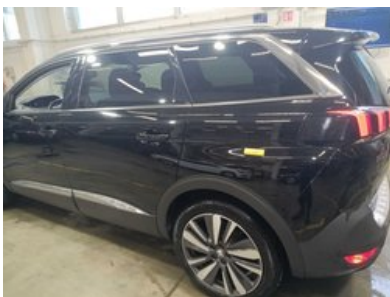
✓ **4. Külg:** Vasak ja Parem Külg - Nähtavad Kahjustused ja Kriimustused

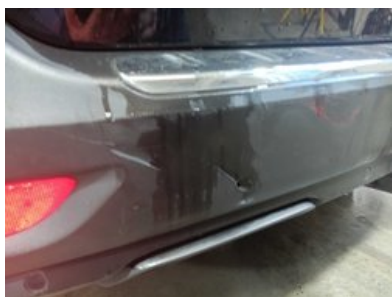
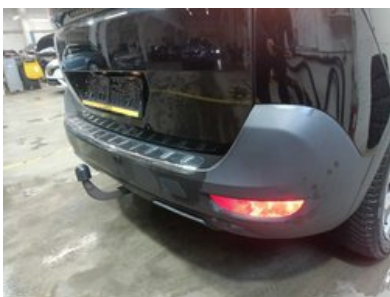
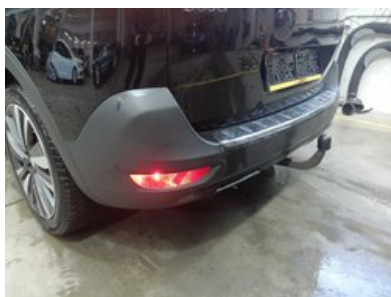
✓ **5. Tagaosa:** Tagumine stange - Seisukord ja joondus

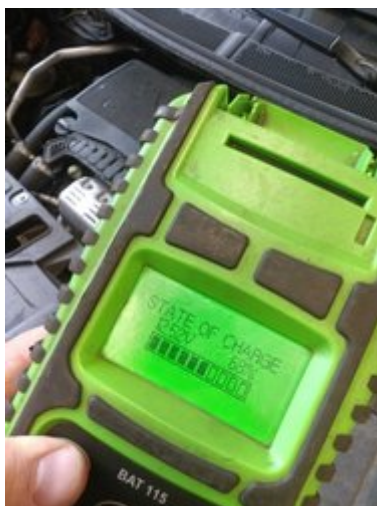
✓ **1. MUU:** Laadida Akut

- ✓ 1. Sisselaskeloa Ajamrihm
- ✓ 2. Laadida Akut
- ✓ 3. Mootoriõli ja Filtri Vahetus

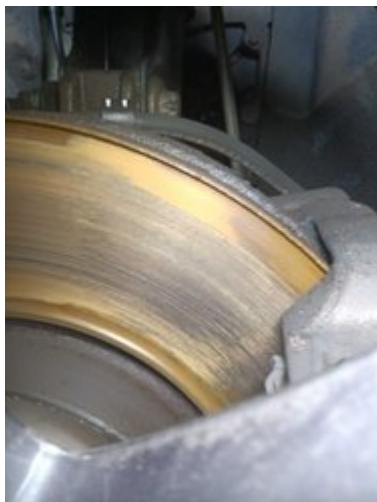
## ✓ 5. PIDURID: Esimesed Pidurikettad Mõlemad
