# Diagnostikaaruanne

## 2019 OPEL INSIGNIA Innovation

# Ettevalmistus- ja remondiaruanne

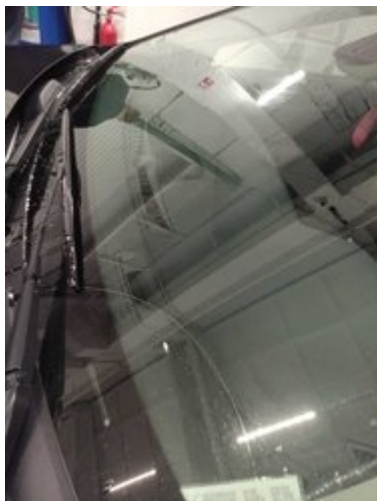
- ✓ **1. Esiosa:** Klaasipuhasti Kumm ja Käepide (Ees ja Taga) - Seisukord

- ✓ 1. Tagumised Piduriklotsid
- ✓ 2. Vaheta Tagaklaasi Kuhjar (Mehaaniline)
- ✓ 3. Mootoriõli ja Filtri Vahetus
- ✓ 4. Jahutussüsteemi Täitmine
- ✓ 5. Laadida Akut
- ✓ 6. Vaheta Esiklaasi Kojamees (Mehaaniline)

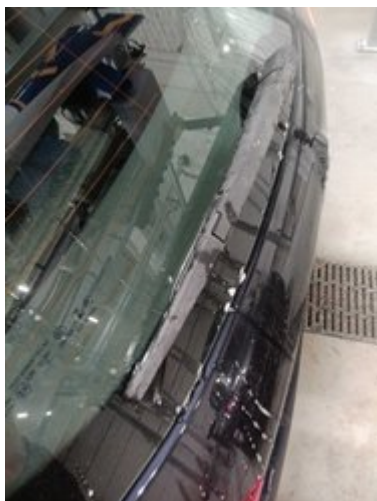
- ✓ **2. Esiosa:** Klaasipuhasti Kumm ja Käepide (Ees ja Taga) - Seisukord

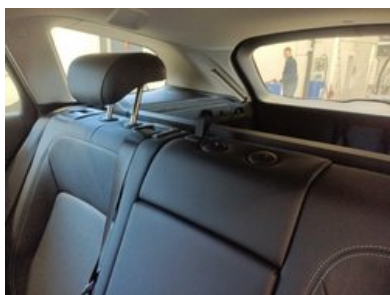
- ✓ **3. Istmed:** Kõik Istmed - Seisukord

- ✓ 1. Vaheta Tagumine Iste

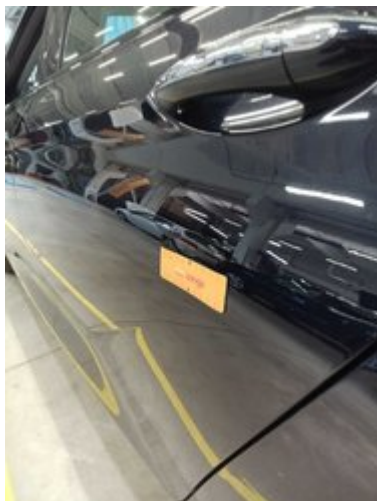
- ✓ **1. Külg:** Vasak ja Parem Külg - Nähtavad Kahjustused ja Kriimustused

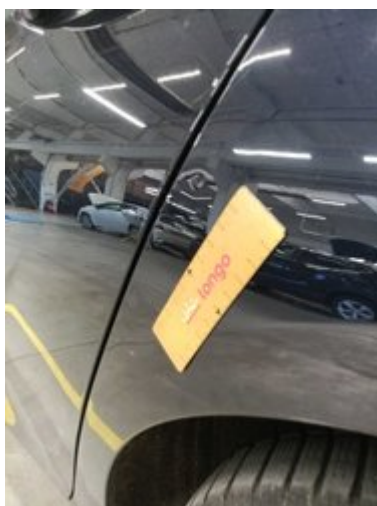
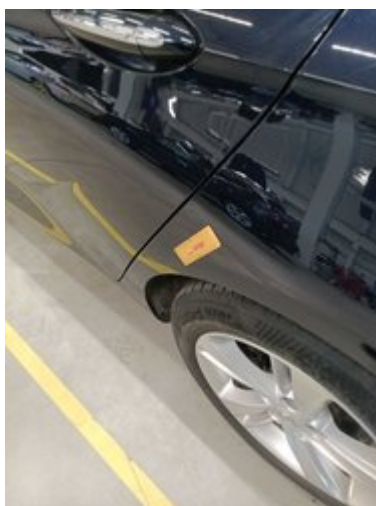
- ✓ **2. Külg:** Vasak ja Parem Külg - Nähtavad Kahjustused ja Kriimustused

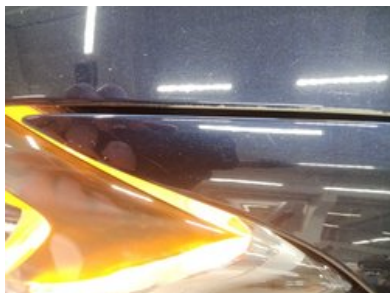
- ✓ **3. Esiosa:** Kapott - Nähtavad Kahjustused

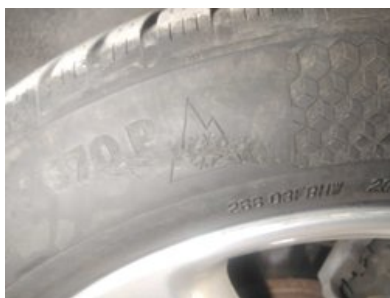
✓ **4. MUU:** Vahetada Rehve

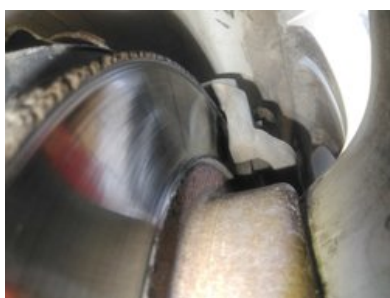
✓ **5. PIDURID:** Tagumised Piduriklotsid (Kõik)

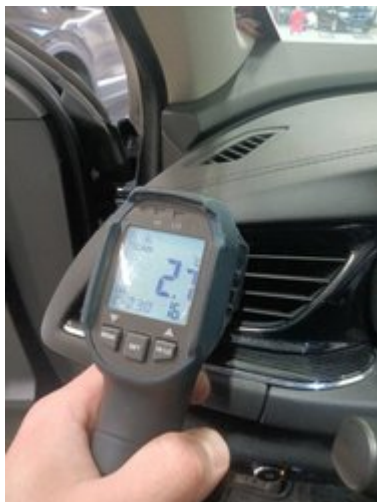
### ✓ 3. Kliimaseadme Mõõtmine
