# Diagnostikaaruanne

## 2015 VOLVO V60 Momentum

### Diagnostika üksikasjad

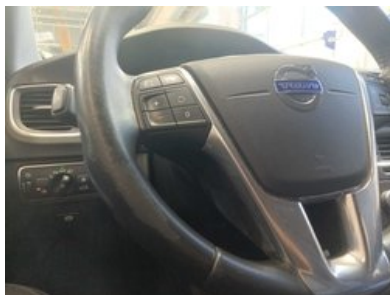
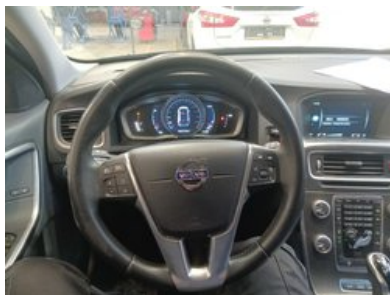
### ✓ 1. Esiosa: Rool - Seisukord

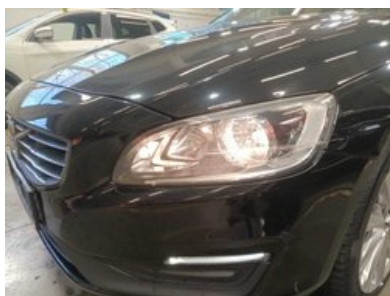
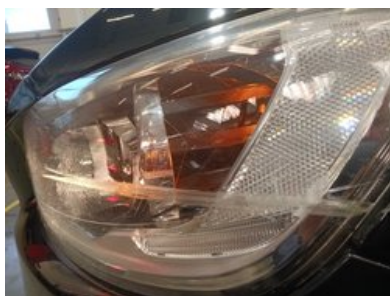
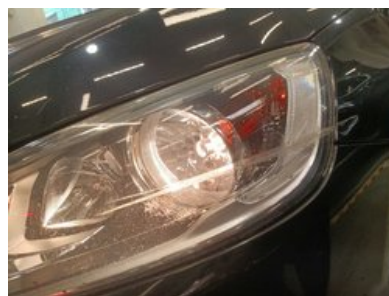
### ✓ 1. Tuled: Esituled (Päevatuled, Kaugtuled, Udu, Suunatud) - Põhiline Toimimine, Kahjustused ja Värv

- ✓ 1. Vaheta Esituled

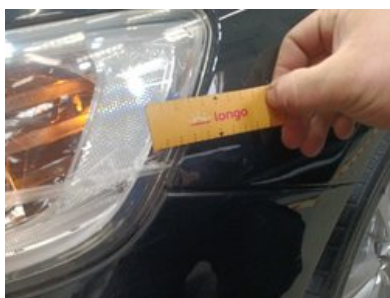
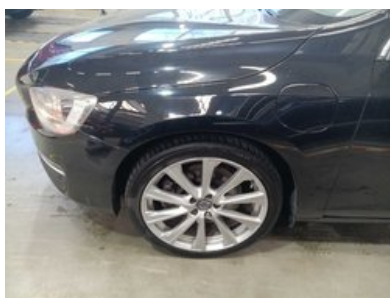
### ✓ 2. Külg: Vasak ja Parem Külg - Nähtavad Kahjustused ja Kriimustused

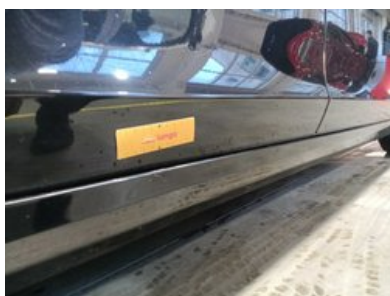
### ✓ 3. Külg: Vasak ja Parem Külg - Nähtavad Kahjustused ja Kriimustused

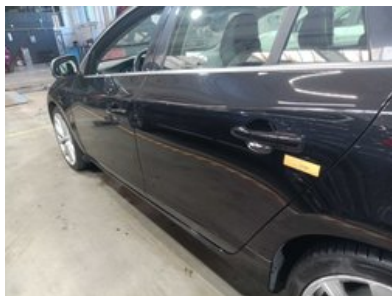
✓ **4. Külg:** Vasak ja Parem Külg - Nähtavad Kahjustused ja Kriimustused

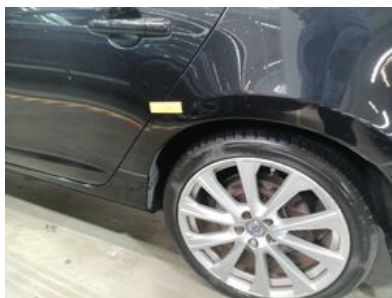
✓ **5. Külg:** Vasak ja Parem Külg - Nähtavad Kahjustused ja Kriimustused

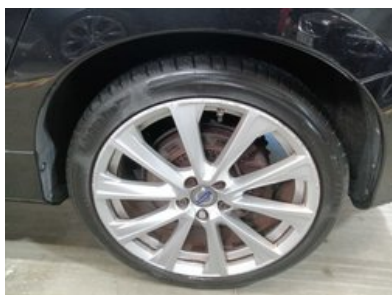
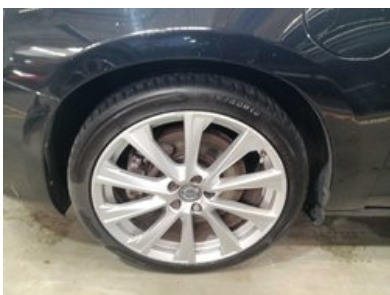
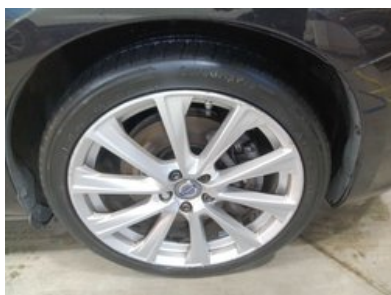
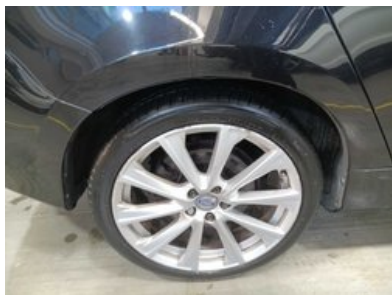
✓ **6. Külg:** Veljed - Seisukord

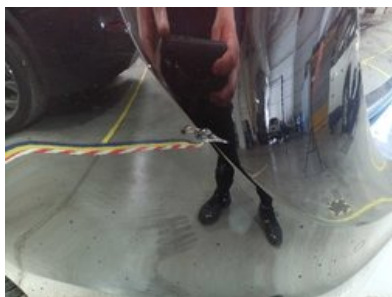
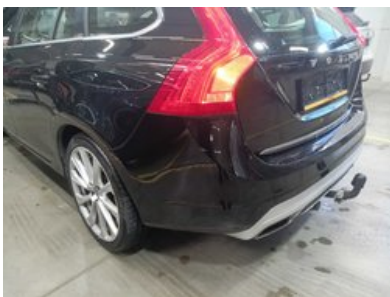
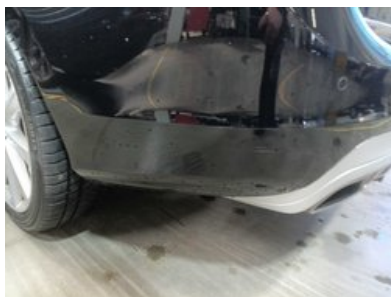
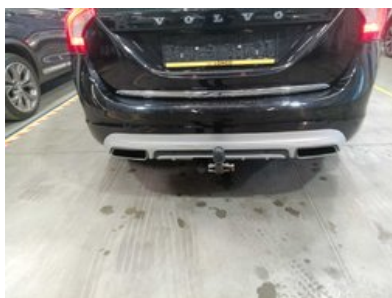
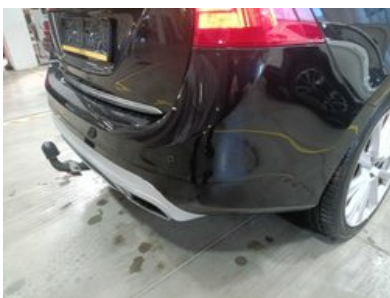
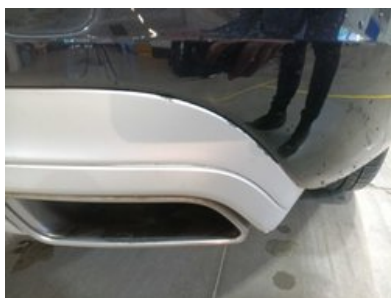
✔ **7. Tagaosa:** Tagumine stange - Seisukord ja joondus

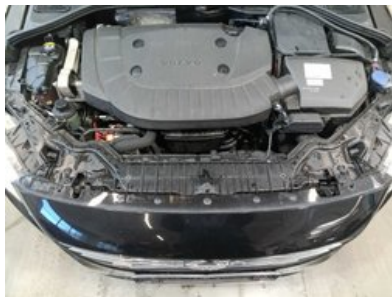
✔ **8. Esiosa:** Esistange - Seisukord ja Joondus

- ✓ 1. Esipõrkekaitse Värvimine
- ✓ 2. Esitiiva Värvimine

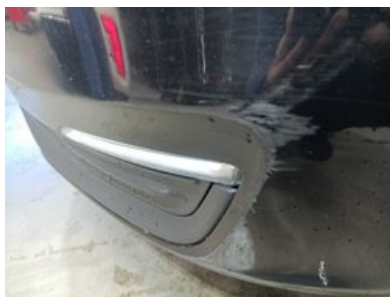
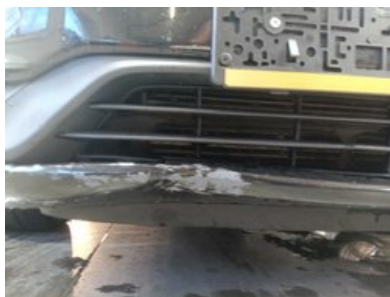
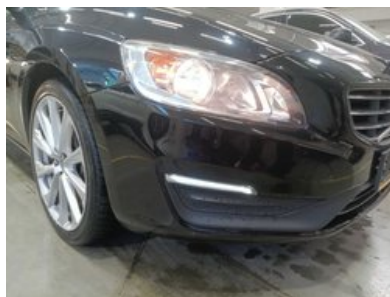
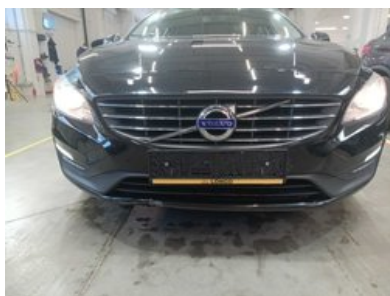
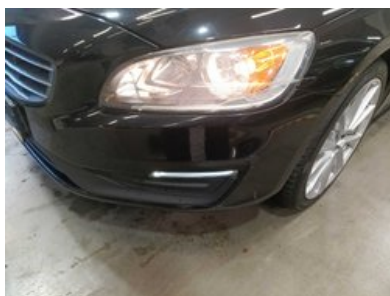
✓ **9. Esiosa:** Esistange - Seisukord ja Joondus

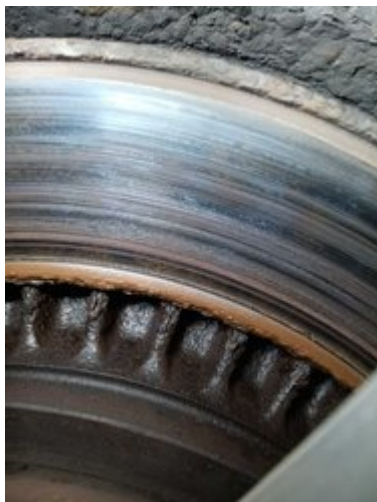
✓ **3. MUU:** Tagumised Pidurikettad koos Klotsidega

- ✓ 1. Mootoriõli ja Filter
- ✓ 2. Tagumised Pidurikettad koos Klotsidega
