# Diagnostikaaruanne

## 2021 KIA SPORTAGE MHEV Business Line

Kontrollitud Longo Shared Service sertifitseeritud diagnostika meeskonna poolt: Eimantas A., Mindaugas G.

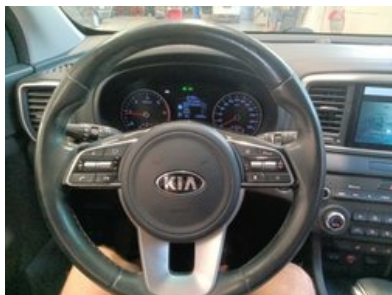
### ✓ 1. Esiosa: Rool - Seisukord

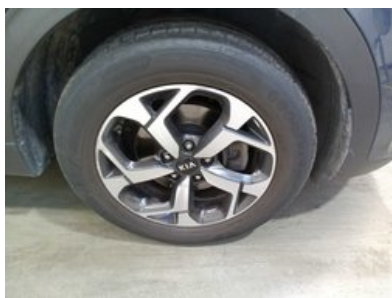
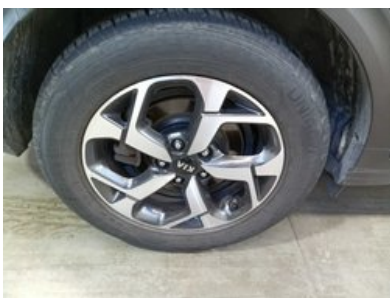
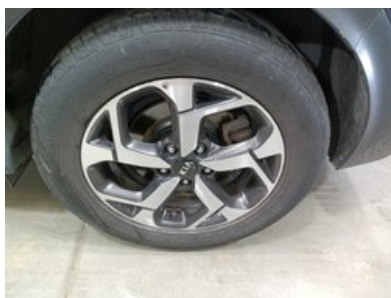
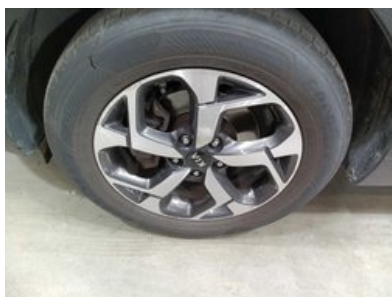
### ✓ 1. Külg: Veljed - Seisukord

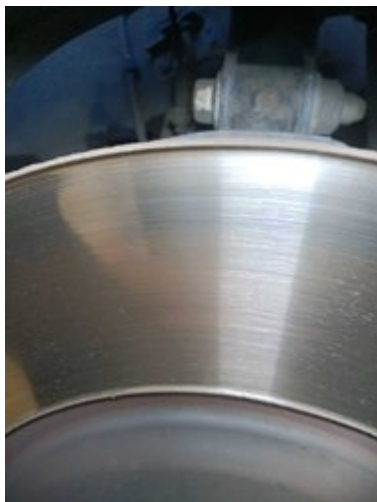
✓ **2. PIDURID:** Esimesed Pidurikettad Mõlemad
