# Diagnostikaaruanne

## 2021 VOLVO XC40 Momentum

# Ettevalmistus- ja remondiaruanne

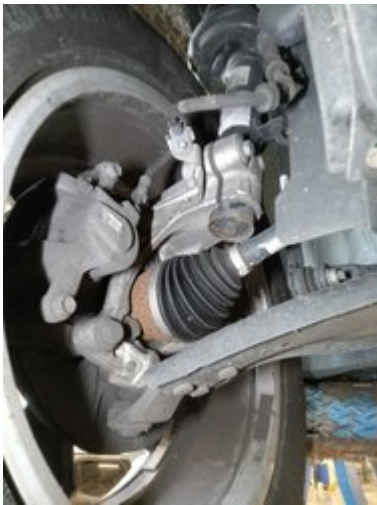
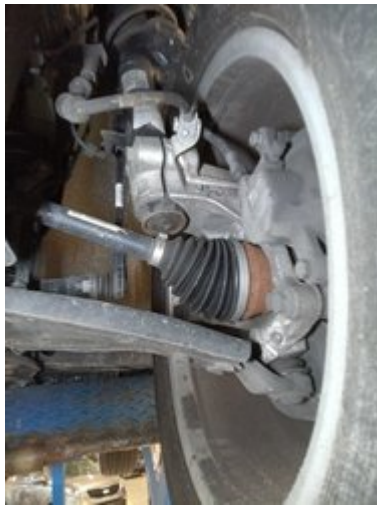
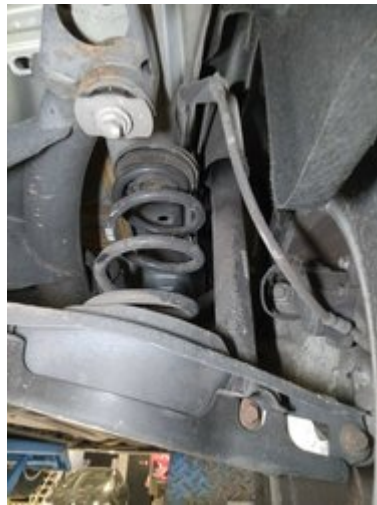
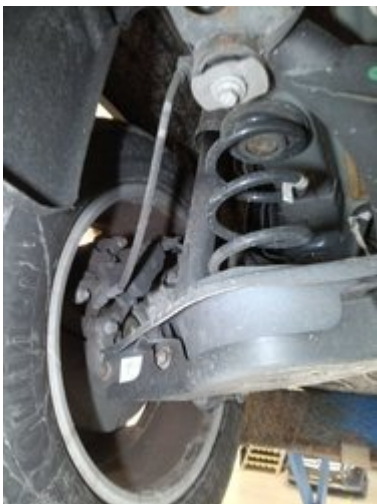
### ✓ 1. VEDRUSTUS: Veermiku seisukord

Longo poolt läbi viidud põhjaliku diagnostika käigus, 1 puudus oli tuvastatud sõidukis.

Salong	Välimus / Kere	Mehaaniline osa
✔ Puudusi ei leitud	✔ Puudusi ei leitud	✔ 1 tuvastatud puudust
