# Diagnostikaaruanne

## 2017 BMW 318 Executive

# Ettevalmistus- ja remondiaruanne

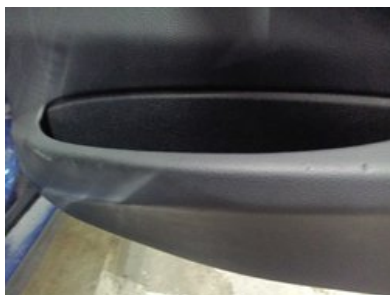
### ✓ 2. Uksed: Katted ja liistud - Seisukord

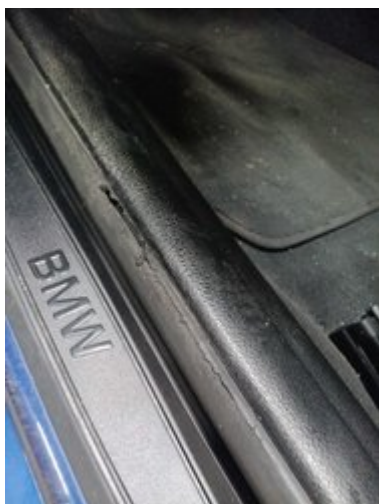
### ✓ 3. Uksed: Uste Kummitihendid

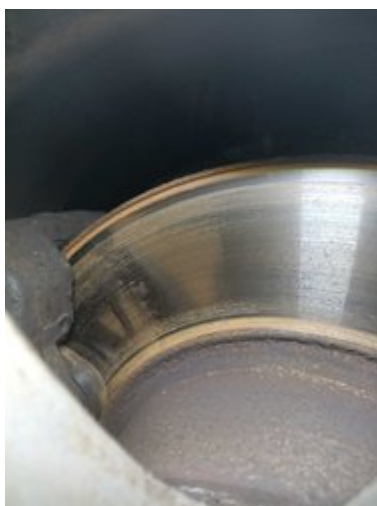
✓ **4. PIDURID:** Esimesed Pidurikettad Mõlemad

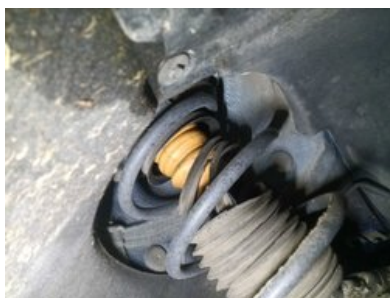
✓ **5. VEDRUSTUS:** Amortisaatori posti komplekt (mõlemad)
