# Diagnostikaaruanne

## 2016 OPEL ZAFIRA TOURER Comfort

### Diagnostika üksikasjad

### Tuvastatud puuduste kokkuvõte

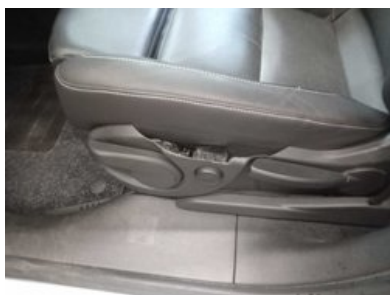
✔ 1. Istmed: Kõik Istmed - Seisukord

- ✓ 1. Vaheta Istme Külplastik

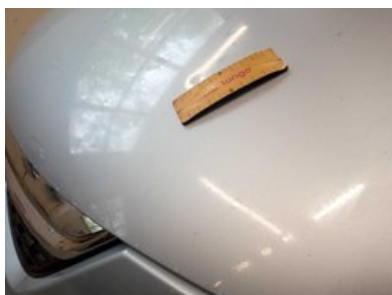
✓ **1. Esiosa:** Kapott - Nähtavad Kahjustused

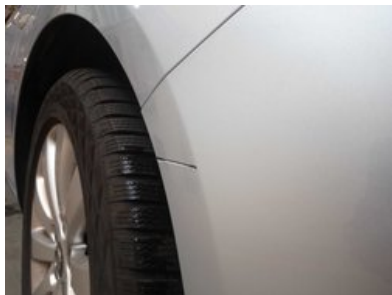
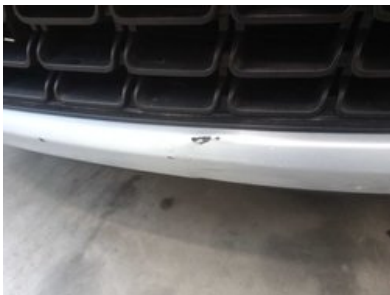
✓ **2. Esiosa:** Esistange - Seisukord ja Joondus
