# Diagnostikaaruanne

## 2015 PEUGEOT 308 Executive Pack

### Diagnostika üksikasjad

Longo poolt läbi viidud põhjaliku diagnostika käigus, 15 puudust olid tuvastatud sõidukis.

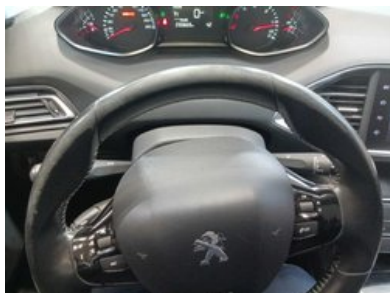
### ✓ 1. Esiosa: Rool - Seisukord

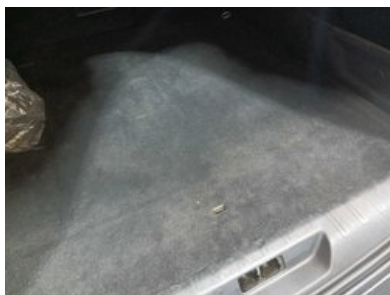
### ✓ 2. Salong: Vaibad - Seisukord

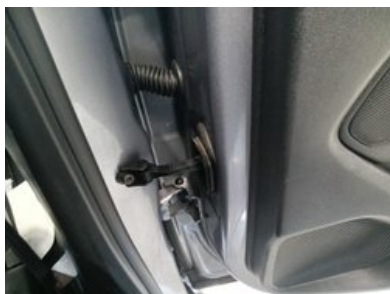
### ✓ 3. Uksed: Kõik Neli Ust - Avamine, Sulgemine ja Käepideme Toimimine

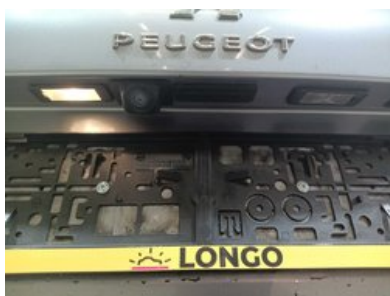
### ✓ 1. Tuled: Lambipirnid

- ✓ 1. Laadida Akut
- ✓ 2. Numbrimärgi Valgustuse Pirnide Vahetus
- ✓ 3. Antenni Vahetamine
- ✓ 4. Lõpeta Haakekonksu Paigaldus

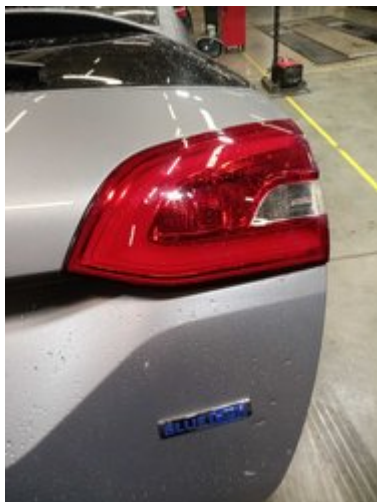
✓ **2. Tuled:** Tagatuled (Pidurituled, udutuled, suunatuled) - Toimimine, kahjustused ja värv

- ✓ 1. Parandada Tagumisi Tulesid (Värvitöökoda)

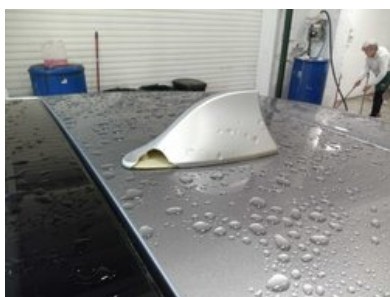
✓ **3. Muu:** Katus - Nähtavad kahjustused (nt rahekahjustused)

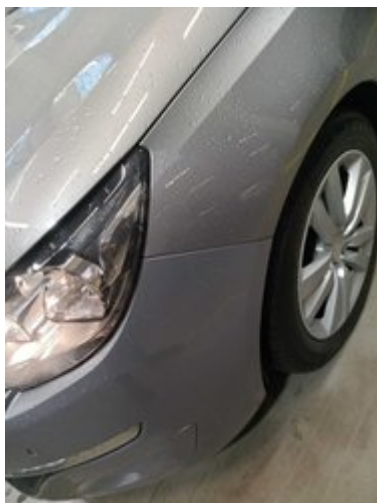
✓ **4. Esiosa:** Esistange - Seisukord ja Joondus

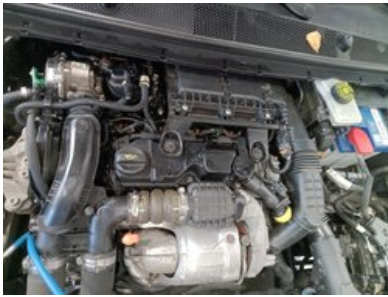
✓ **5. Esiosa:** Mootorikatte Terviklikkus

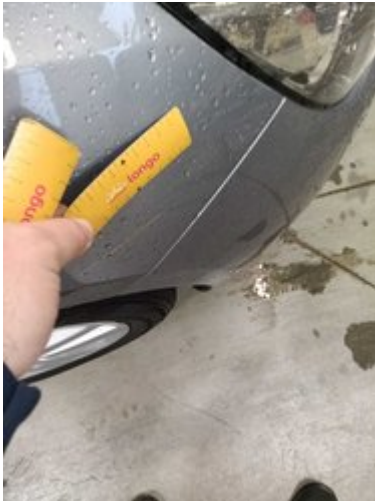
✓ **6. Külg:** Vasak ja Parek Külg - Nähtavad Kahjustused ja Kriimustused

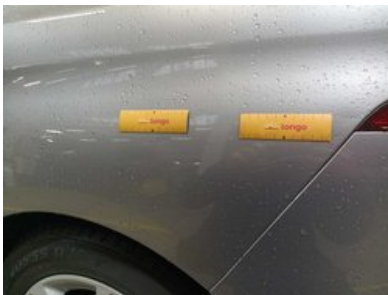
✓ **7. Külg:** Vasak ja Parek Külg - Nähtavad Kahjustused ja Kriimustused

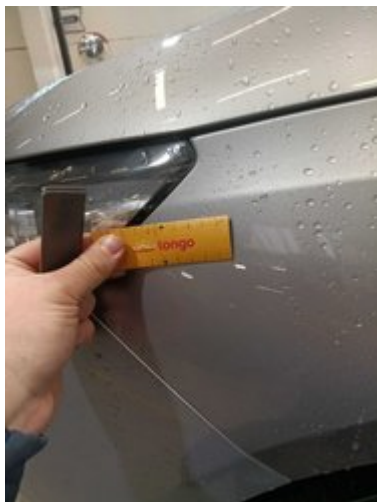
✓ **8. Külg:** Vasak ja Parem Külg - Nähtavad Kahjustused ja Kriimustused

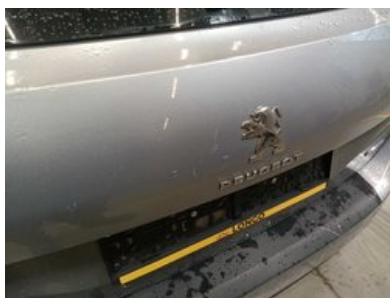
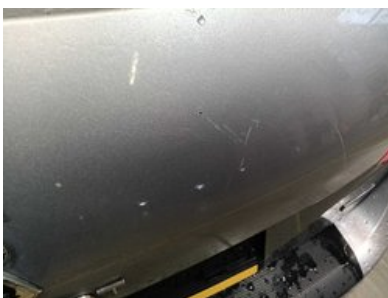
✓ **9. Tagaosa:** Pagasiluuk - Nähtavad kahjustused

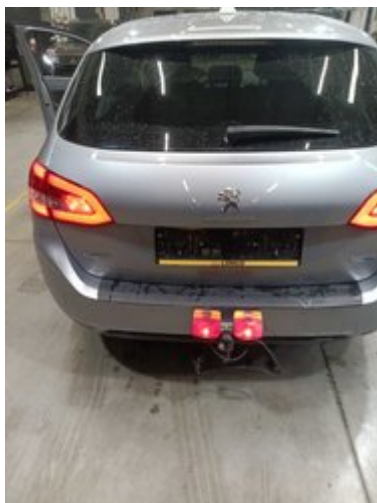
✓ **10. Tagaosa:** Kärakonks (Kinnitus, eemaldamismehhanism, välise valgustuse pistik, pistiku paksus)

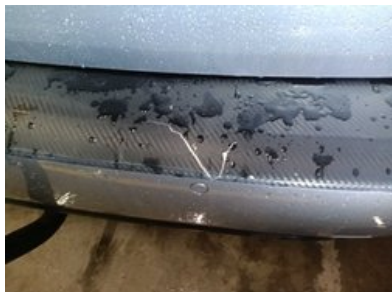
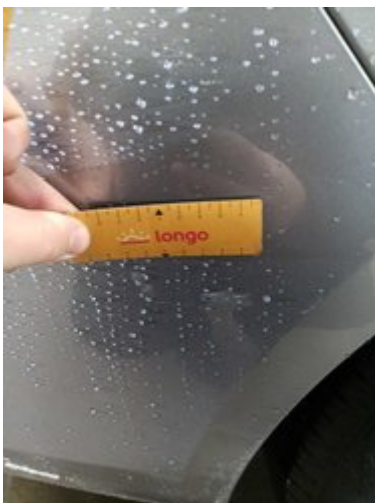
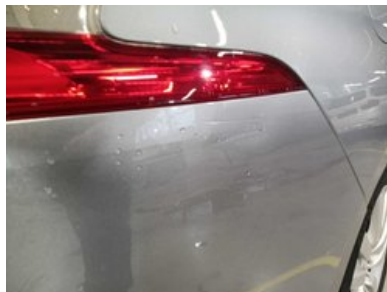
✓ **11. Tagaosa:** Tagumine stange - Seisukord ja joondus

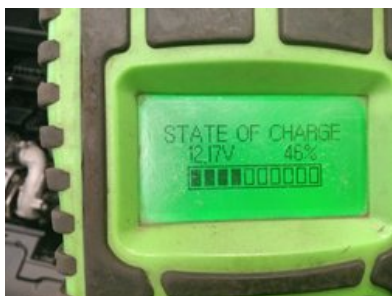
✓ **1. MUU:** Laadida Akut

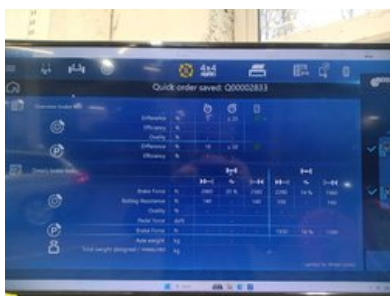
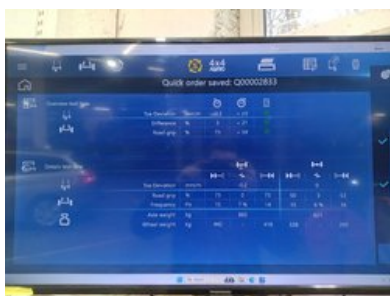
## ✓ 3. Piduristendi Tulemused

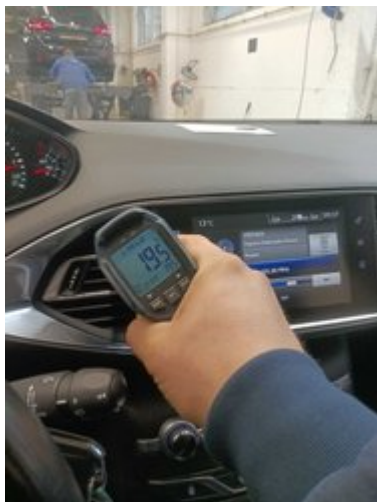
## ✓ 5. Kliimaseadme Mõõtmine
