# Diagnostikaaruanne

## 2020 TOYOTA COROLLA Active

# Ettevalmistus- ja remondiaruanne

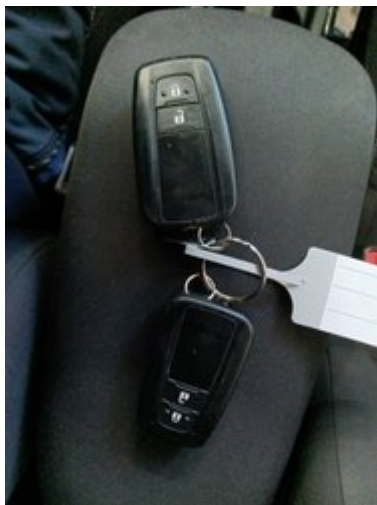
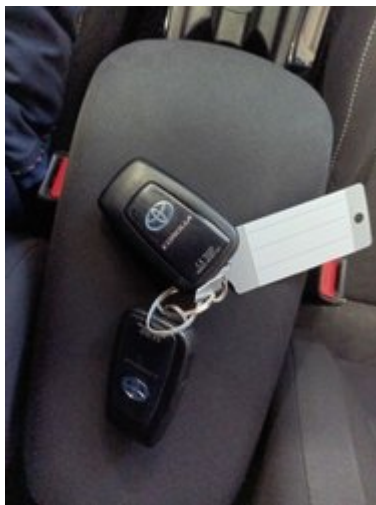
### ✓ 1. Salong: Tarvikud - Toimimine ja Seisukord

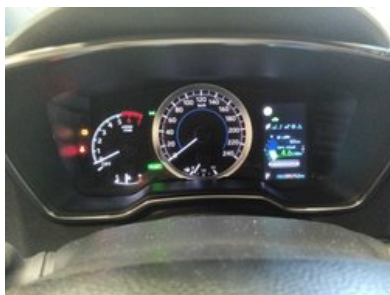
### ✓ 2. Salong: Tarvikud - Toimimine ja Seisukord

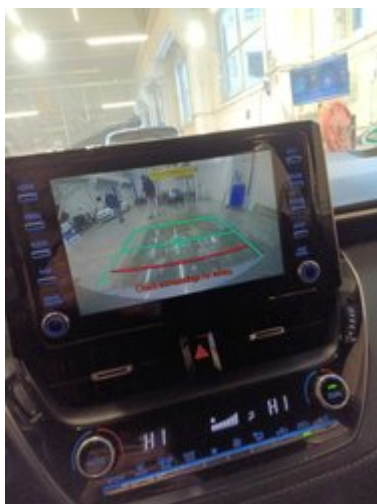
### ✓ 3. Salong: Tarvikud - Toimimine ja Seisukord

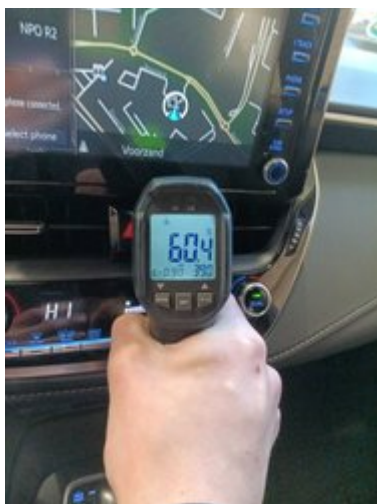
✓ **4. Salong:** Tarvikud - Toimimine ja Seisukord

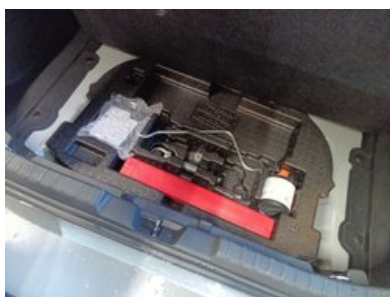
✓ **5. Salong:** Tarvikud - Toimimine ja Seisukord

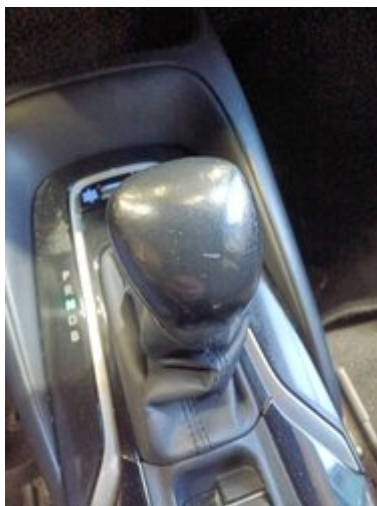
✓ **6. Salong:** Käigukang Katik ja Käigukang Nupp - Seisukord

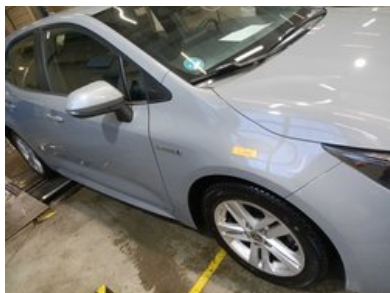
- ✓ **1. Külg:** Vasak ja Parem Külg - Nähtavad Kahjustused ja Kriimustused

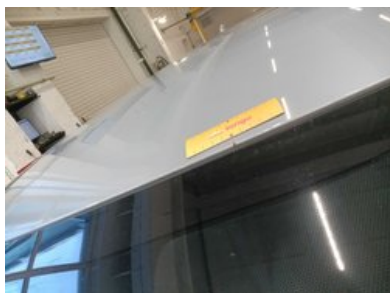
- ✓ **2. Muu:** Katus - Nähtavad kahjustused (nt rahekahjustused)

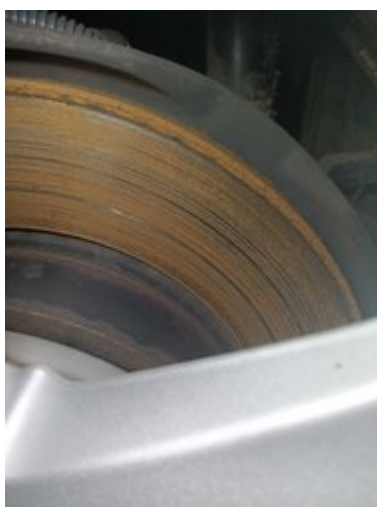
- ✓ **1. MUU:** Laadida Akut
- ✓ **2. MUU:** Mootooriõli ja Filtri Vahetus
- ✓ **3. PIDURID:** Tagumine Piduri Ketas (Mõlemad)

- ✓ 1. Laadida Akut
- ✓ 2. Mootoriõli ja Filtri Vahetus

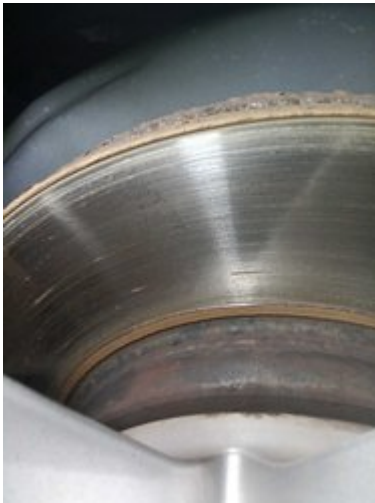
✔ **4. PIDURID:** Esimesed Pidurikettad Mõlemad
