# Diagnostikaaruanne

## 2014 TOYOTA AURIS

# Ettevalmistus- ja remondiaruanne

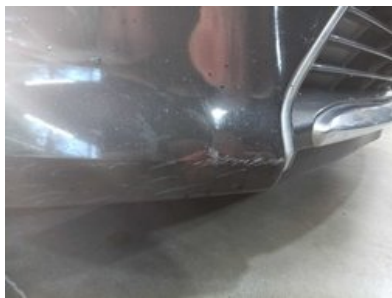
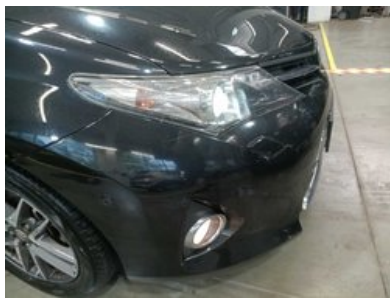
### ✓ 1. Esiosa: Esistange - Seisukord ja Joondus

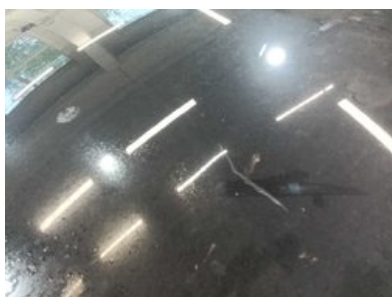
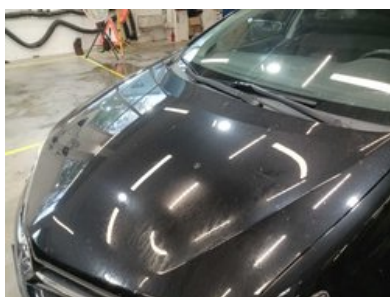
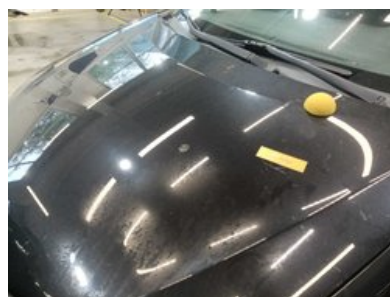
### ✓ 2. Esiosa: Kapott - Nähtavad Kahjustused

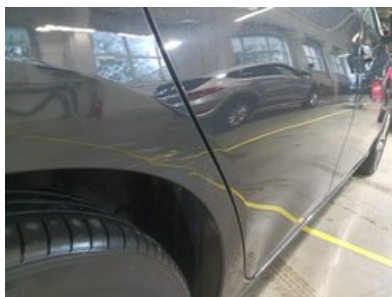
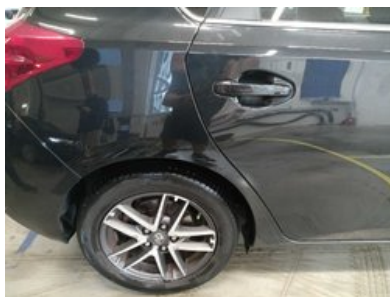
### ✓ 3. Külg: Vasak ja Parem Külg - Nähtavad Kahjustused ja Kriimustused

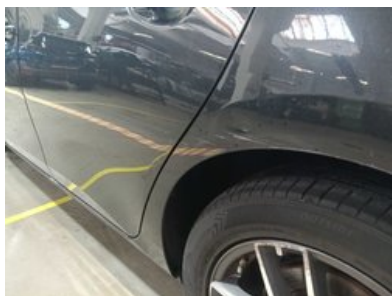
### ✓ 4. Külg: Vasak ja Parem Külg - Nähtavad Kahjustused ja Kriimustused

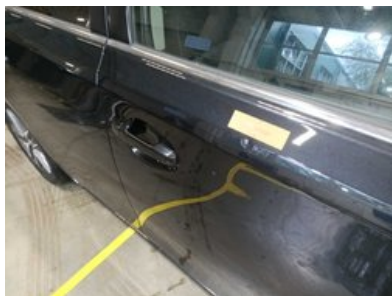
✓ **5. Külg:** Vasak ja Parem Külg - Nähtavad Kahjustused ja Kriimustused

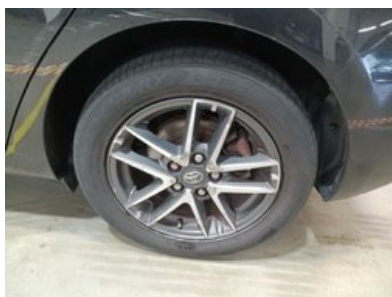
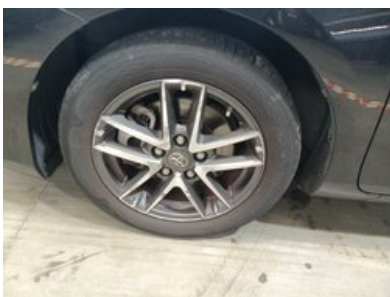
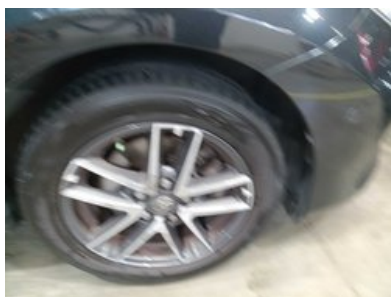
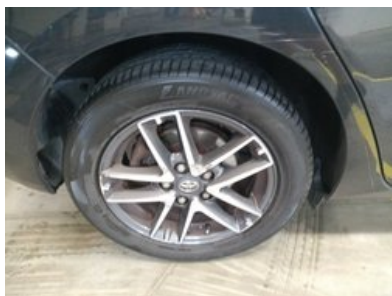
✓ **6. Külg:** Veljed - Seisukord

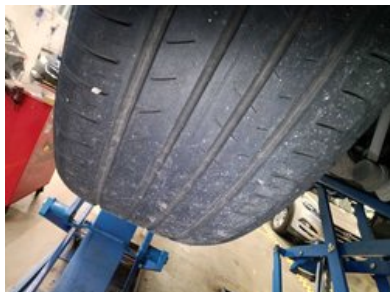
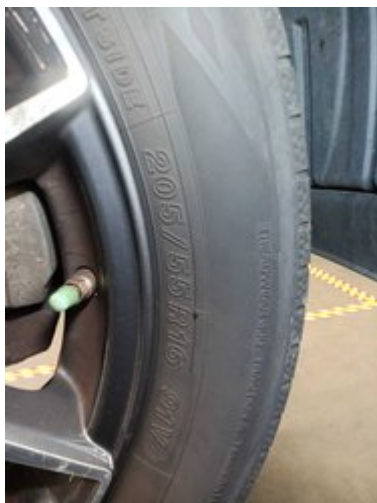
✓ **2. MUU:** Vahetada Rehve

- ✓ 1. Mootoriõli ja Filtri Vahetus
- ✓ 2. Vahetada Rehve

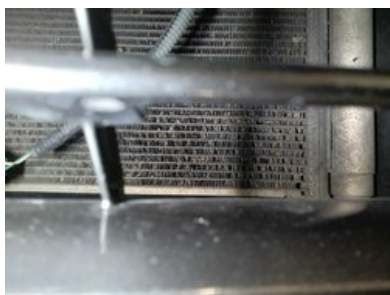
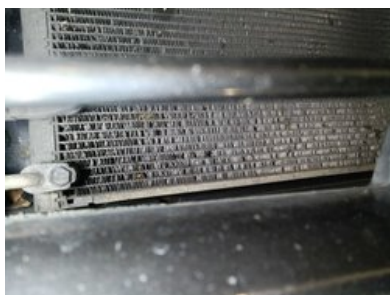
✓ **3. KLIIMASEADE JA KÜTE:** Kondensaator

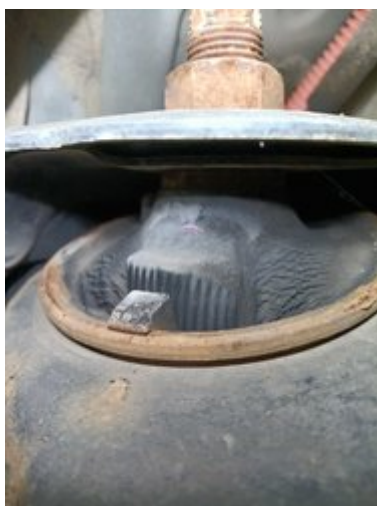
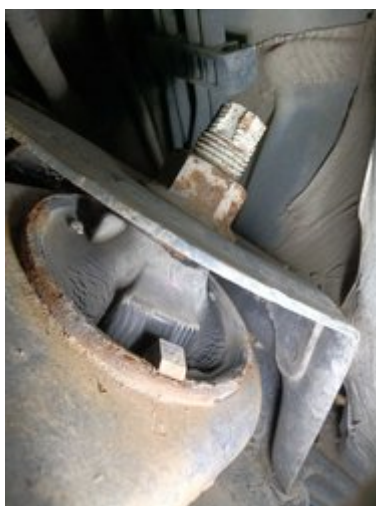
✓ **4. VEDRUSTUS:** Vedrustuse Alumine Õlg
