# Diagnostikaaruanne

## 2021 HYUNDAI TUCSON MHEV Premium

### Diagnostika üksikasjad

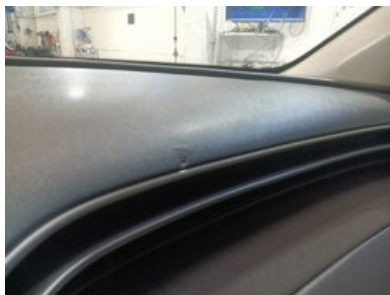
#### ✔ 1. Esiosa: Katted ja liistud - Seisukord

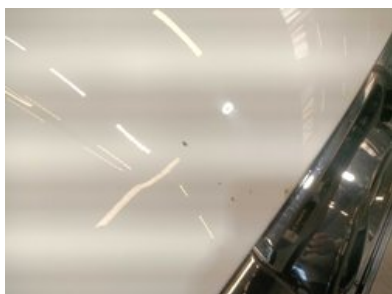
✓ **1. Esiosa:** Kapott - Nähtavad Kahjustused
