# Diagnostikaaruanne

## 2014 VOLKSWAGEN GOLF 7 Business Editio

Longo poolt läbi viidud põhjaliku diagnostika käigus, 13 puudust olid tuvastatud sõidukis.

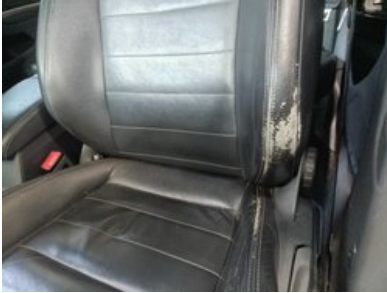
- ✓ **1. Istmed:** Kõik Istmed - Seisukord

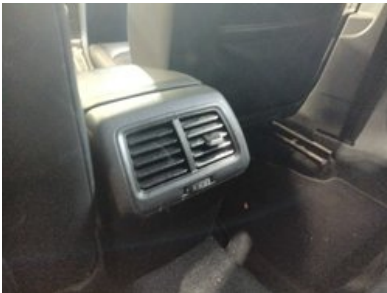
- ✓ **2. Salong:** Katted ja liistud - Seisukord

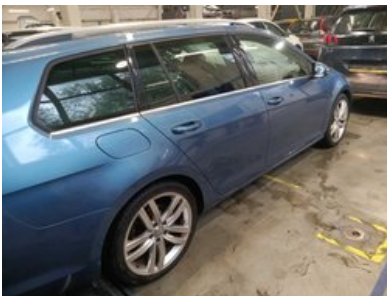
- ✓ **1. Külg:** Vasak ja Parem Külg - Nähtavad Kahjustused ja Kriimustused

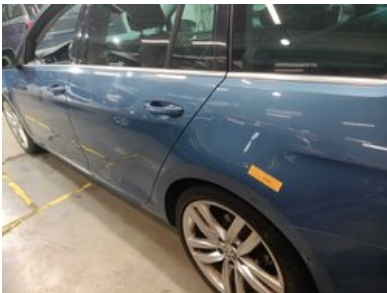
- ✓ **2. Külg:** Vasak ja Parem Külg - Nähtavad Kahjustused ja Kriimustused

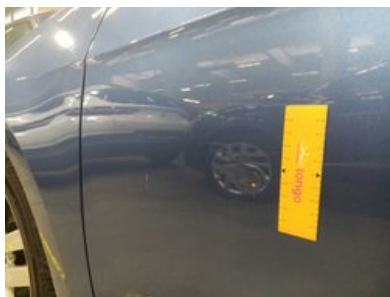
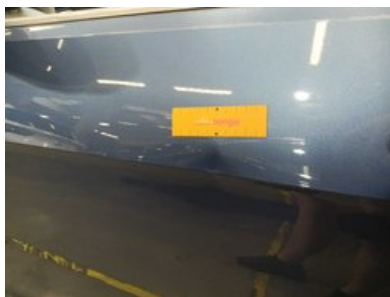
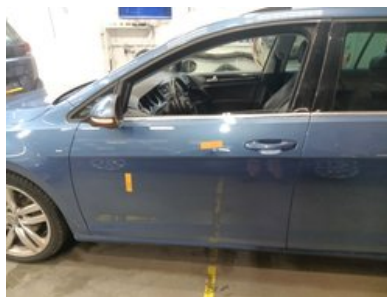
✓ **3. Külg:** Vasak ja Parem Külg - Nähtavad Kahjustused ja Kriimustused

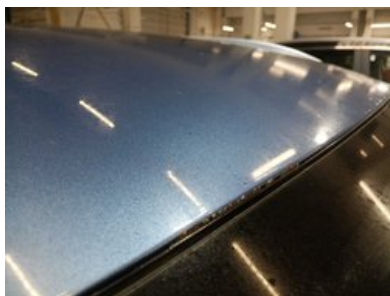
✓ **4. Muu:** Katus - Nähtavad kahjustused (nt rahekahjustused)

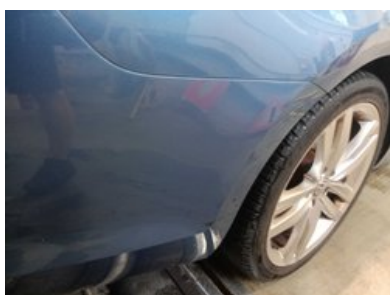
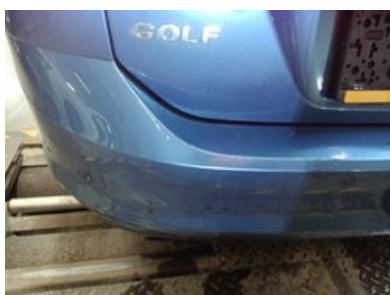
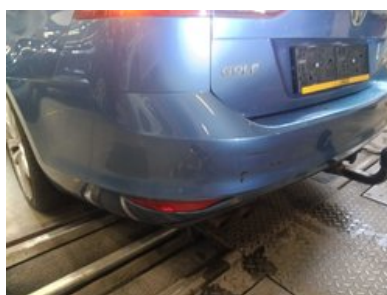
✓ **5. Tagaosa:** Tagumine stange - Seisukord ja joondus

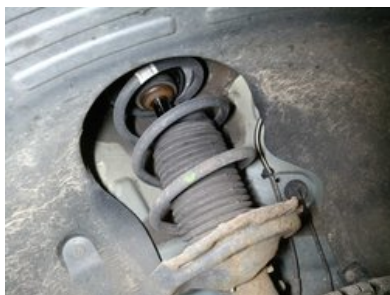
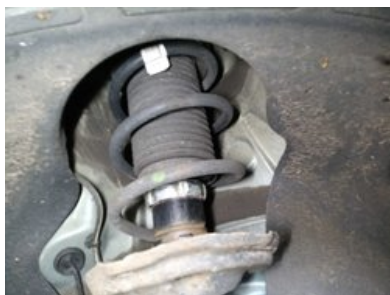
✓ **1. VEDRUSTUS:** Amortisaatori Tolmukate Mõlemalt Poolt

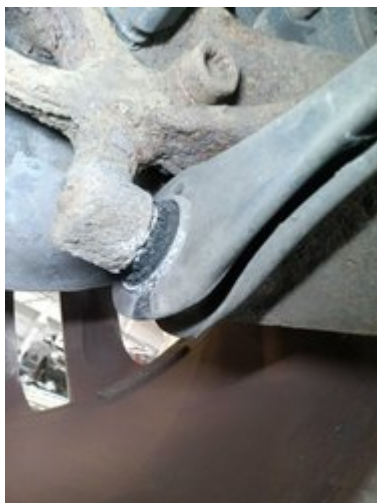
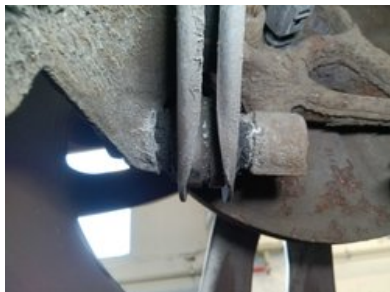
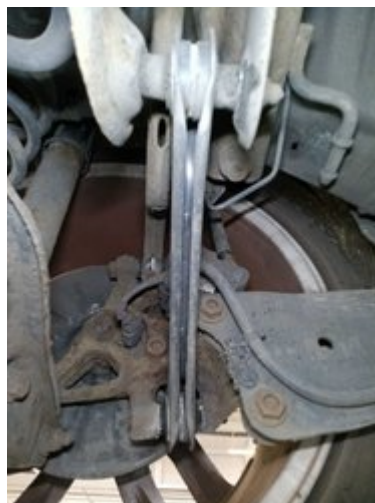
✓ **2. VEDRUSTUS:** Vedrustuse Alumine Õlg Eesmine Mõlemad

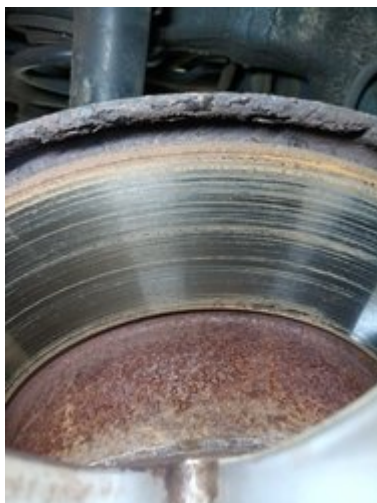
✓ **4. PIDURID:** Esimesed Pidurikettad Mõlemad koos Klotside

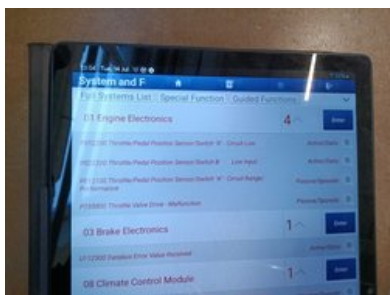
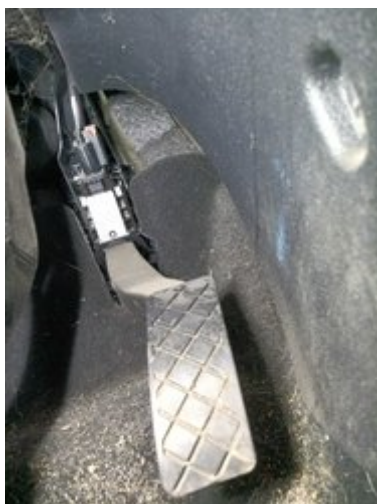
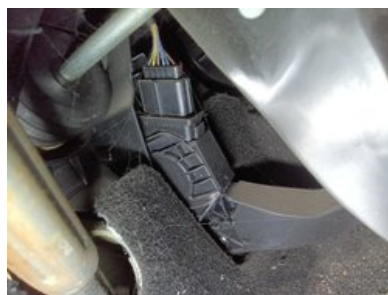
✓ **5. KERE - EESOSA:** Gaasipedaal

- ✓ 1. Mootoriõli ja Filtri Vahetus
- ✓ 2. Gaasipedaal
- ✓ 3. Läbipääsuklapikere

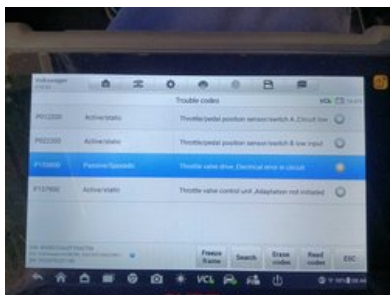
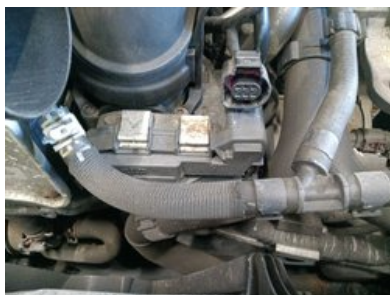
## ✓ 6. MOOTORI JUHTIMINE - KÜTUS: Klapiseade
