# Diagnostikaaruanne

## 2020 TESLA MODEL 3 Standard Plus 60 kWl

# Ettevalmistus- ja remondiaruanne

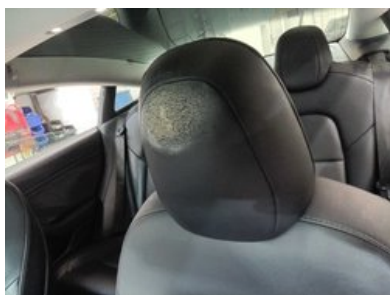
✔ 1. Salong: Täiendavad Puhastustööd

- ✓ 1. Kere pesemine
- ✓ 2. Salongi süvapuhasus ainult hüpoallergeensete puhastusvahendidega

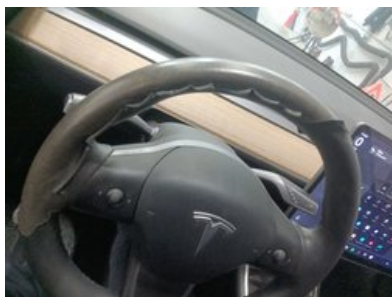
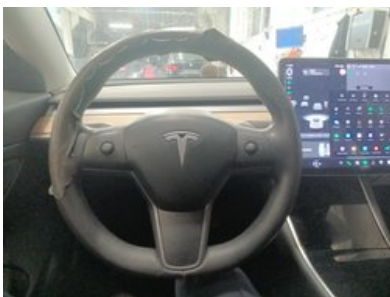
✓ **2. Esiosa:** Rool - Seisukord

- ✓ 1. Vahetada Roolikuttas
- ✓ 2. Mõlkideta Remontimine

- 1. Rool (tssm3)

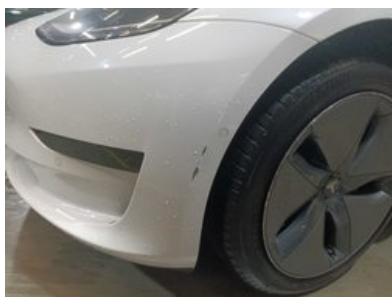
✓ **1. Esiosa:** Esistange - Seisukord ja Joondus

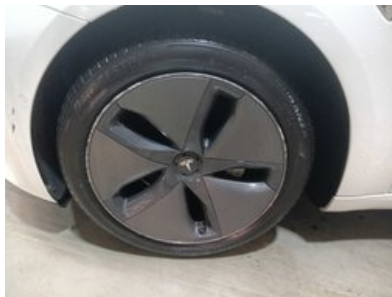
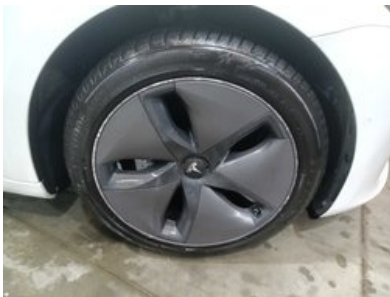
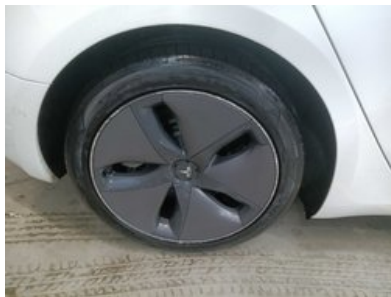
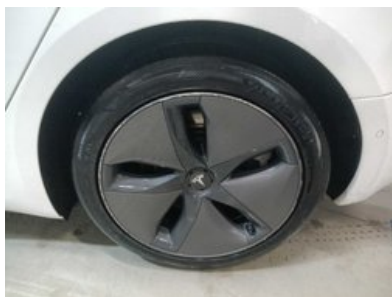
✓ **2. Külg:** Veljed - Seisukord

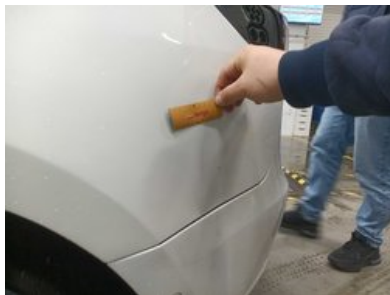
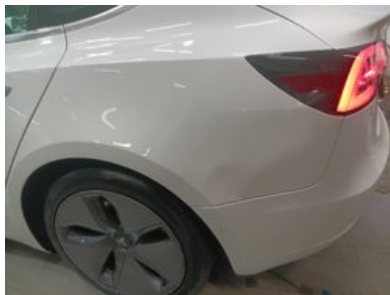
✓ **3. Külg:** Vasak ja Parem Külg - Nähtavad Kahjustused ja Kriimustused

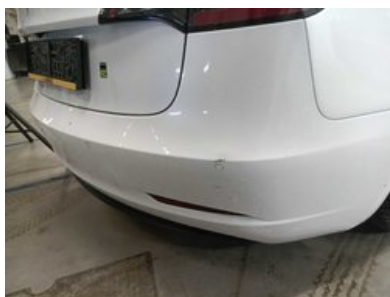
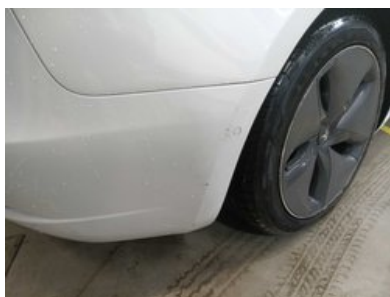
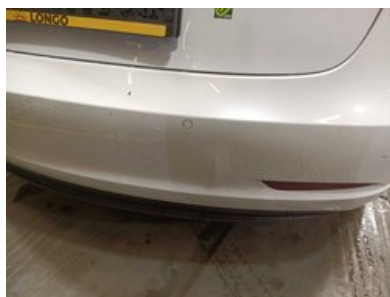
✓ **4. Tagaosa:** Tagumine stange - Seisukord ja joondus
