# Diagnostikaaruanne

## 2014 LEXUS GS300H Business Line Pro

Läbisõit lõpetamise kuupäeval: 194 143 km

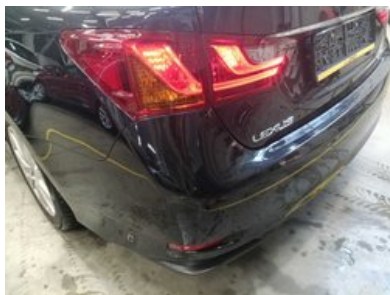
- ✓ 1. **Tagaosa:** Tagumine stange - Seisukord ja joondus

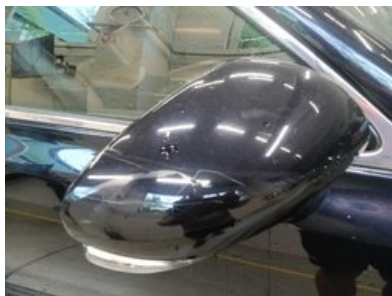
✓ **2. Külg:** Välispeeglid - Peeglite Terviklikkus ja Kinnitamine Auto Külge

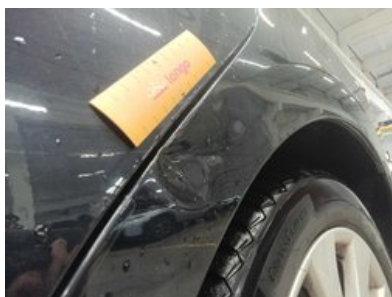
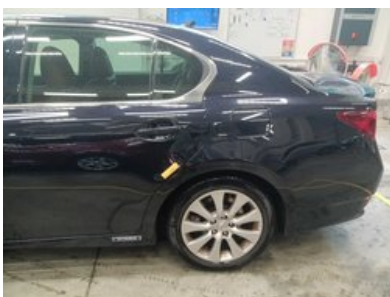
✓ **3. Külg:** Vasak ja Parem Külg - Nähtavad Kahjustused ja Kriimustused

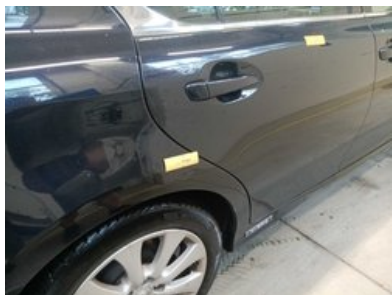
✓ **4. Külg:** Vasak ja Parem Külg - Nähtavad Kahjustused ja Kriimustused

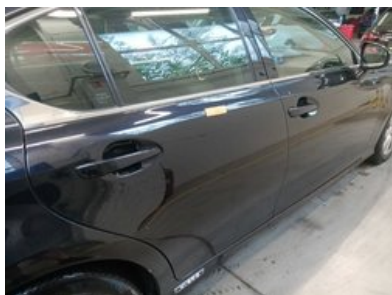
✓ **5. Külg:** Vasak ja Parem Külg - Nähtavad Kahjustused ja Kriimustused

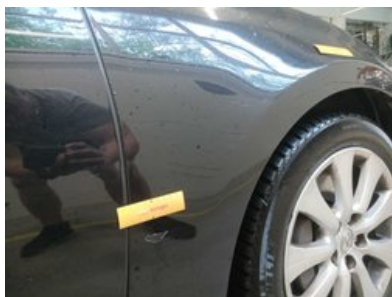
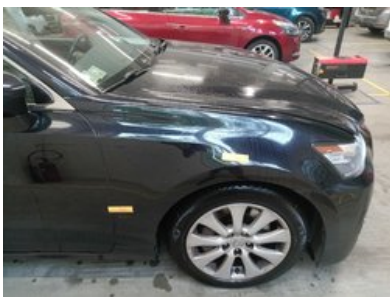
✔ **6. Külg:** Vasak ja Parem Külg - Nähtavad Kahjustused ja Kriimustused

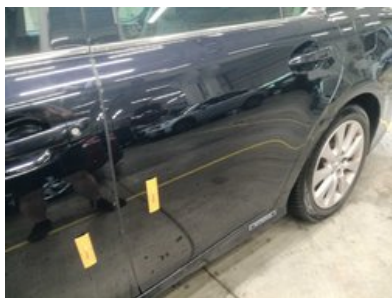
✔ **7. Külg:** Vasak ja Parem Külg - Nähtavad Kahjustused ja Kriimustused

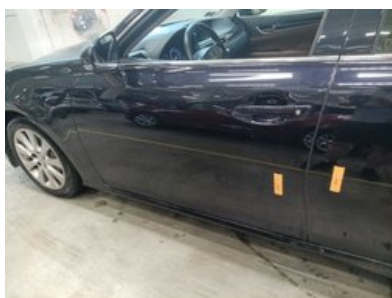
✔ **8. Külg:** Vasak ja Parem Külg - Nähtavad Kahjustused ja Kriimustused

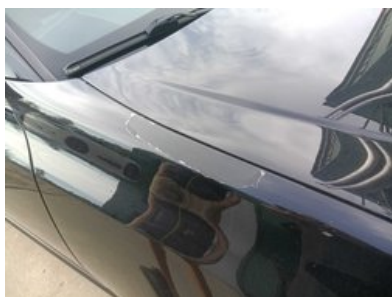
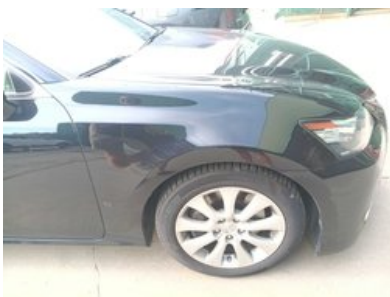
✔ **9. Külg:** Vasak ja Parem Külg - Nähtavad Kahjustused ja Kriimustused

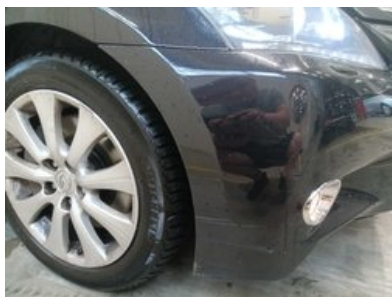
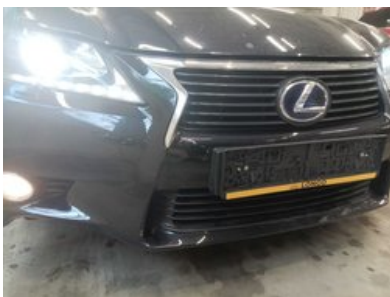
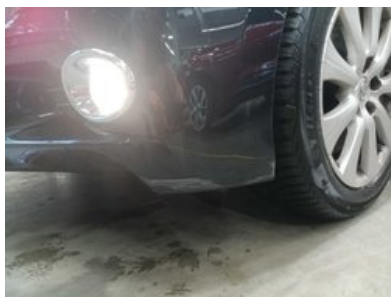
✓ **10. Esiosa:** Esistange - Seisukord ja Joondus

- ✓ 1. Esitiiva Värvimine
