Diagnostikaaruanne

2016 MERCEDES BENZ E220 Edition

Tuvastatud puuduste kokkuvõte

Longo poolt läbi viidud põhjaliku diagnostika käigus, 14 puudust olid tuvastatud sõidukis.

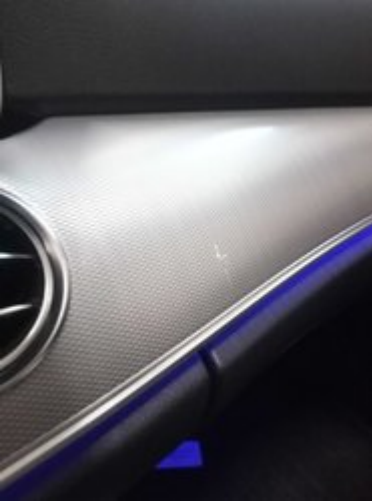
- ✓ **1. Esiosa:** Armatuurlaud - Seisukord ja Nuppude Toimimine

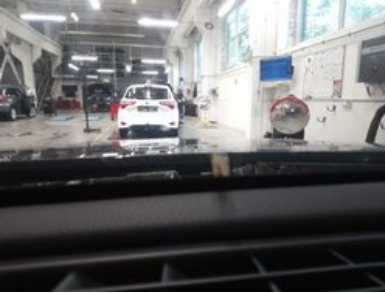
- ✓ **2. Salong:** Täiendavad Puhastustööd

- ✓ 1. Kere pesemine
- ✓ 2. Salongi süvapuhasdus ainult hüpoallergeensete puhastusvahendidega
- ✓ 3. Kere poleerimine pärast puhastamist

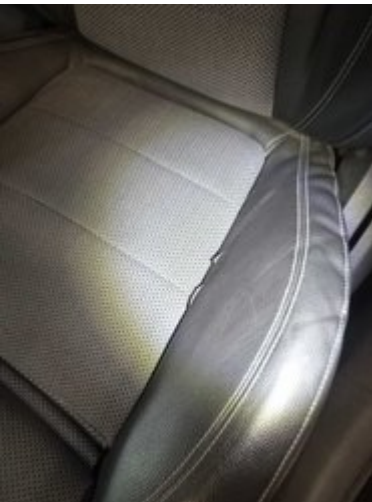
- ✓ **3. Istmed:** Kõik Istmed - Seisukord

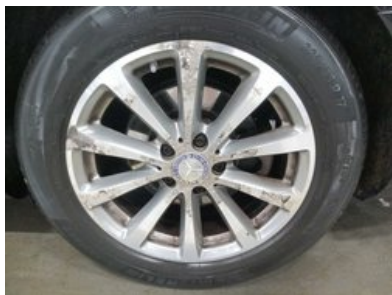
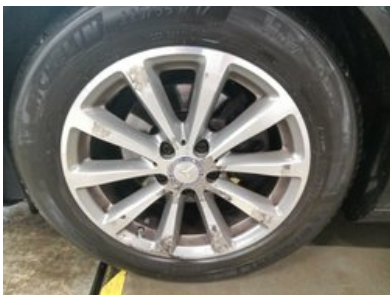
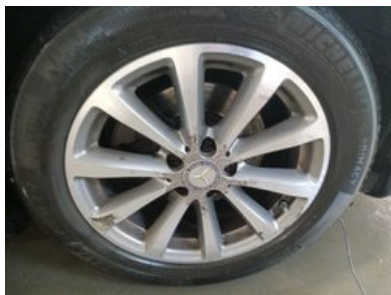
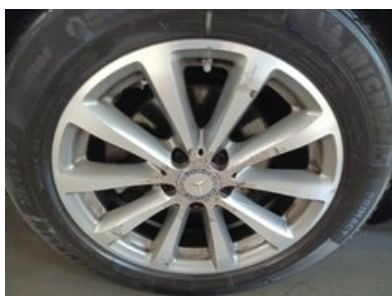
✓ 1. Külg: Veljed - Seisukord

- ✓ 1. Värvilise Velgedid (4 tk.)

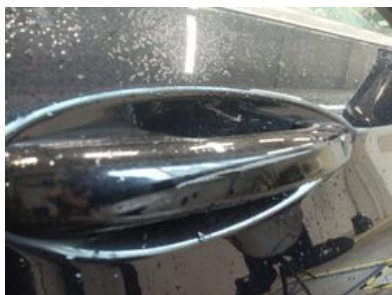
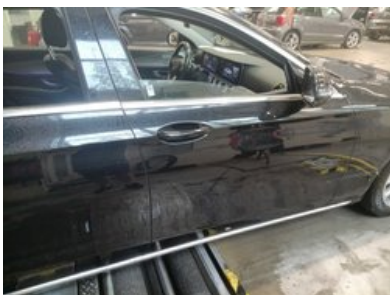
✓ 2. Muu: Täiendavad Poleerimistööd

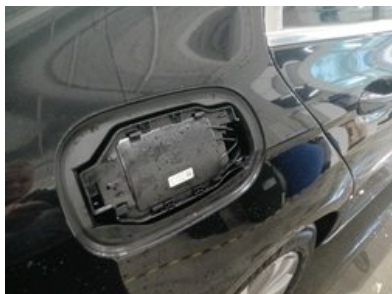
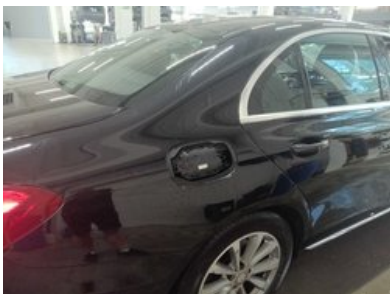
✓ 3. Muu: Kütuse Tankimise Süsteem - Toimimine Koos Korkide ja Hoova Vabastamisega

- ✓ 1. Vaheta Kütuse Täitmissüsteem

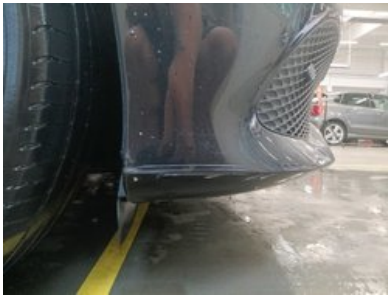
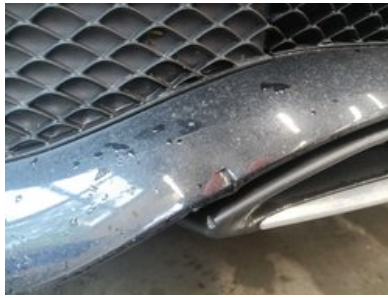
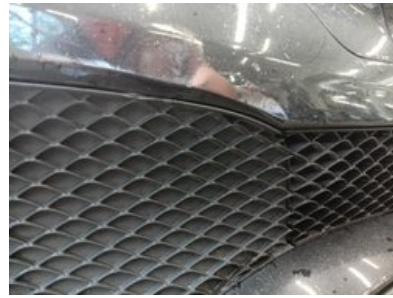
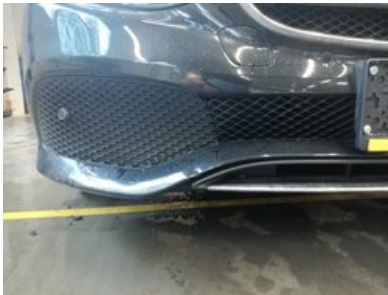
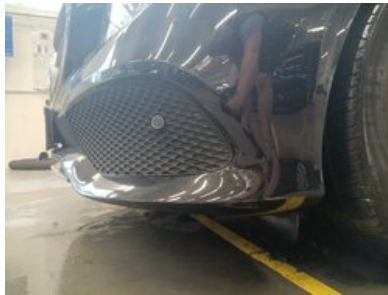
✓ **4. Esiosa:** Esistange - Seisukord ja Joondus

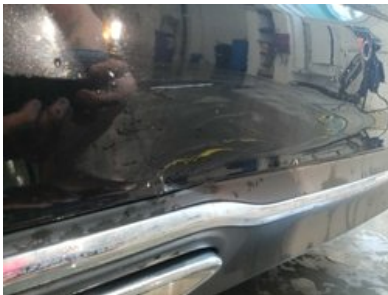
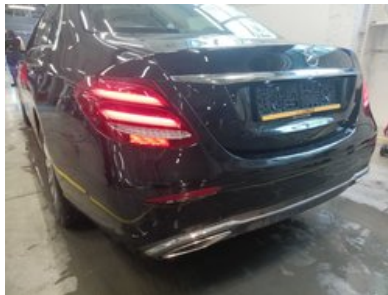
✓ **5. Tagaosa:** Tagumine stange - Seisukord ja joondus

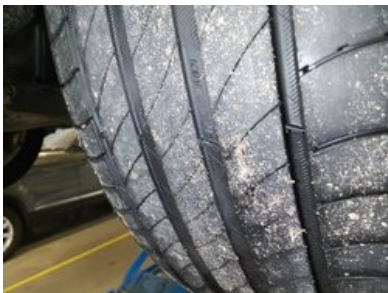
✓ **3. MUU:** Vahetada Rehve

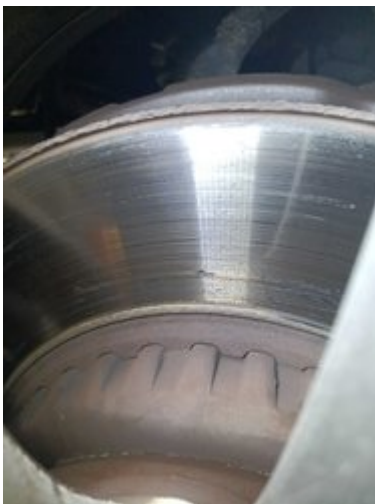
✓ **4. PIDURID:** Tagumine Piduri Ketas (Mõlemad)

- ✓ 1. Tagumine Piduriketas (Mõlemad)
- ✓ 2. Tagumiste Piduriklotsidega Andur
- ✓ 3. Mootoriõli ja Filtri Vahetus
- ✓ 4. Laadida Akut

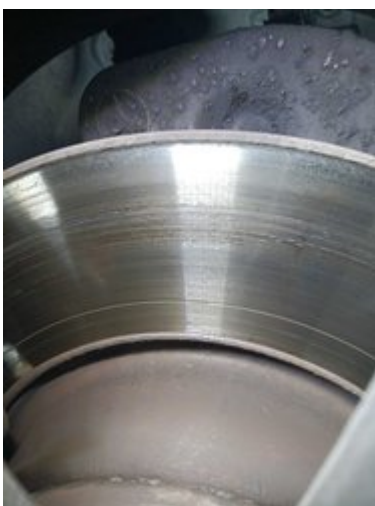
✓ **5. PIDURID:** Esimesed Pidurikettad Mõlemad

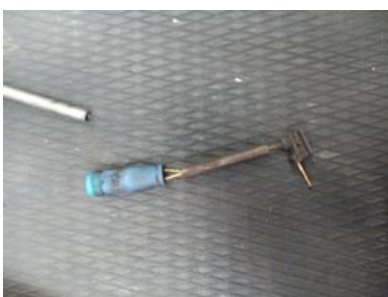
✓ **6. PIDURID:** Tagumiste Piduriklotside Andur

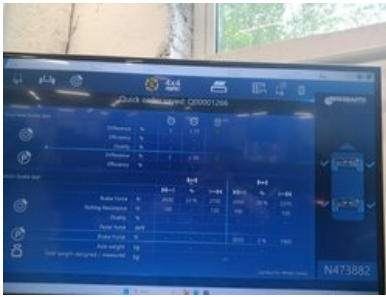
✓ 2. Piduristendi Tulemused

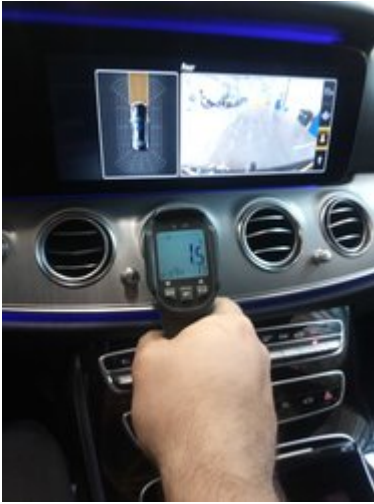
✓ 5. Kliimaseadme Mõõtmine
