Diagnostikaaruanne

2018 HYUNDAI TUCSON

Kontrollitud Longo Shared Service sertifitseeritud diagnostika meeskonna poolt: Eimantas A., Mantas G.

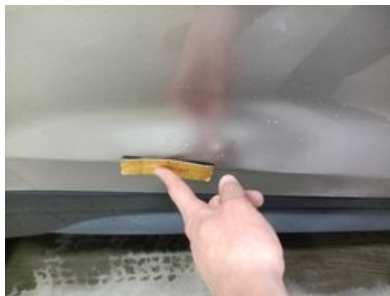
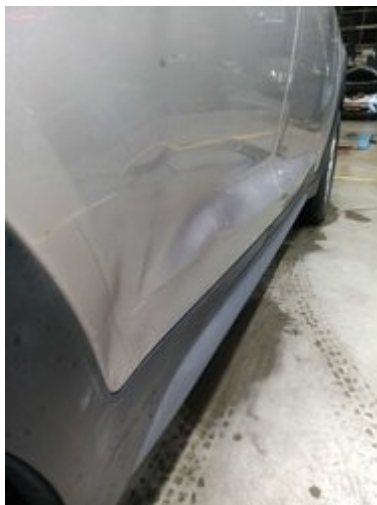
- ✓ **1. Külg:** Vasak ja Parem Külj - Nähtavad Kahjustused ja Kriimustused

- ✓ 1. Ukse Värvimine
