# Diagnostikaaruanne

## 2017 DACIA DUSTER Blackshadow

### Tuvastatud puuduste kokkuvõte

Longo poolt läbi viidud põhjaliku diagnostika käigus, 10 puudust olid tuvastatud sõidukis.

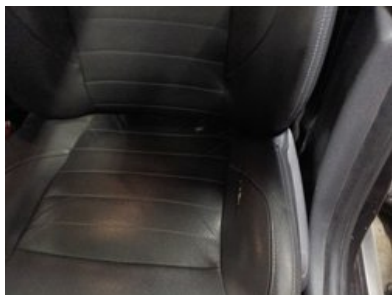
- ✓ **1. Istmed:** Kõik Istmed - Seisukord

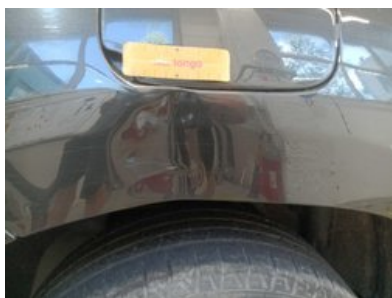
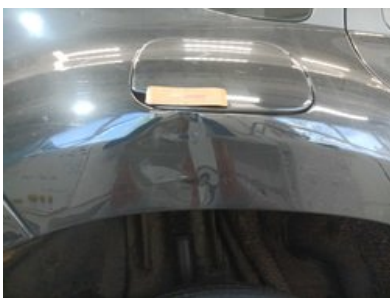
- ✓ **1. Külg:** Vasak ja Parem Külg - Nähtavad Kahjustused ja Kriimustused

- ✓ 1. Mõlkideta Remontimine

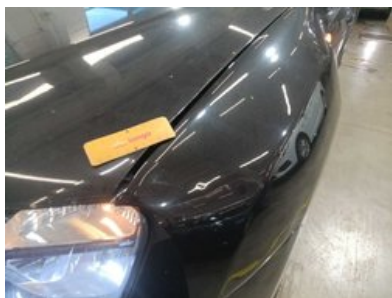
- ✓ **2. Külg:** Vasak ja Parem Külg - Nähtavad Kahjustused ja Kriimustused

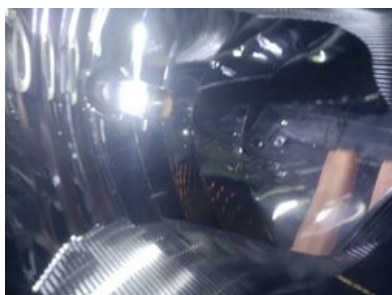
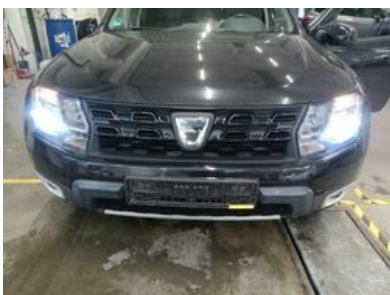
- ✓ **3. Tuled:** Lambipirnid

- ✓ 1. Vaheta Pirn Esitulede Jaoks
- ✓ 2. Mootoriõli ja Filtri Vahetus
- ✓ 3. Numbrimärgi Valgustuse Pirnide Vahetus

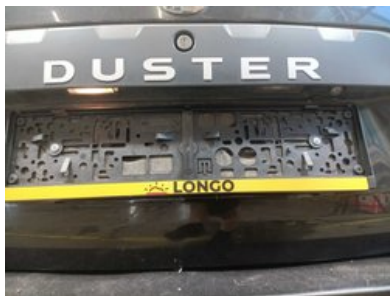
✓ **4. Tuled:** Lambipirnid

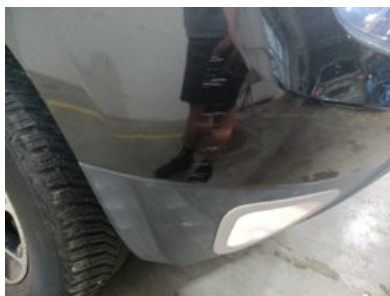
✓ **5. Esiosa:** Esistange - Seisukord ja Joondus

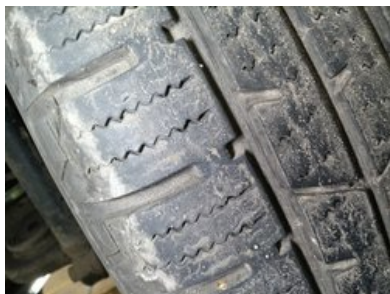
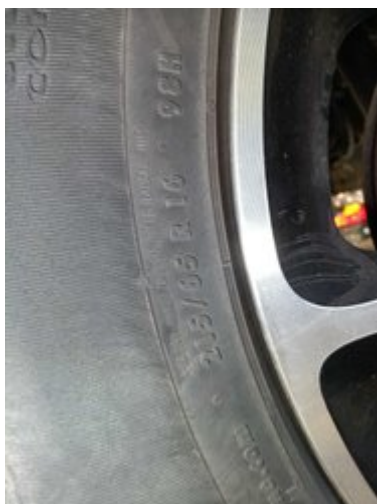
✓ **2. MUU:** Vahetada Rehve

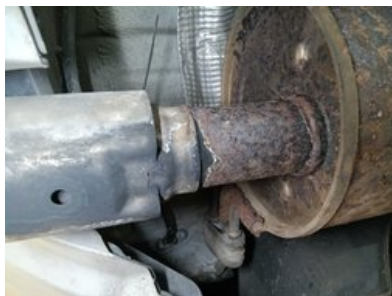
✓ **3. HEITGAASISÜSTEEM:** Toru - Tagumine/Heitgaasi/Summuti

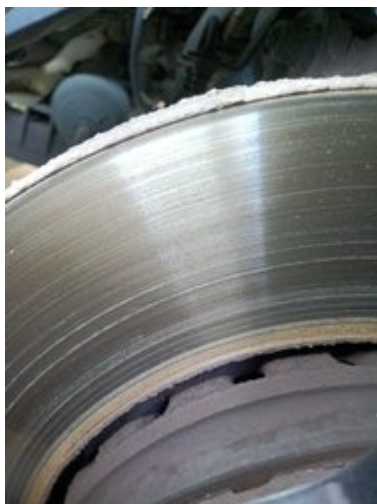
✓ **4. PIDURID:** Esimesed Pidurikettad Mõlemad
