# Diagnostikaaruanne

## 2016 VOLKSWAGEN PASSAT B8 GTE Highlin

### Tuvastatud puuduste kokkuvõte

Longo poolt läbi viidud põhjaliku diagnostika käigus, 9 puudust olid tuvastatud sõidukis.

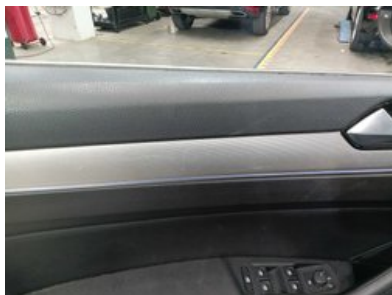
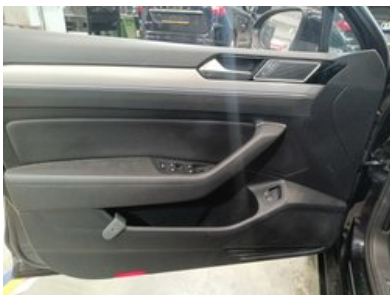
### ✓ 1. Uksed: Katted ja liistud - Seisukord

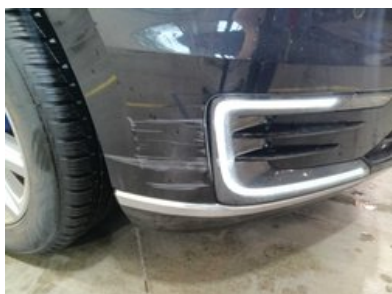
### ✓ 1. Esiosa: Esistange - Seisukord ja Joondus

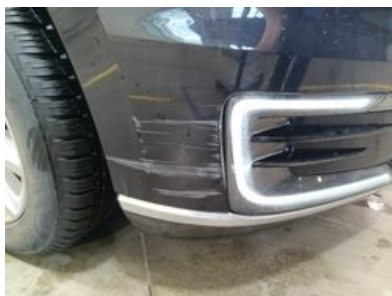
### ✓ 2. Esiosa: Esistange - Seisukord ja Joondus

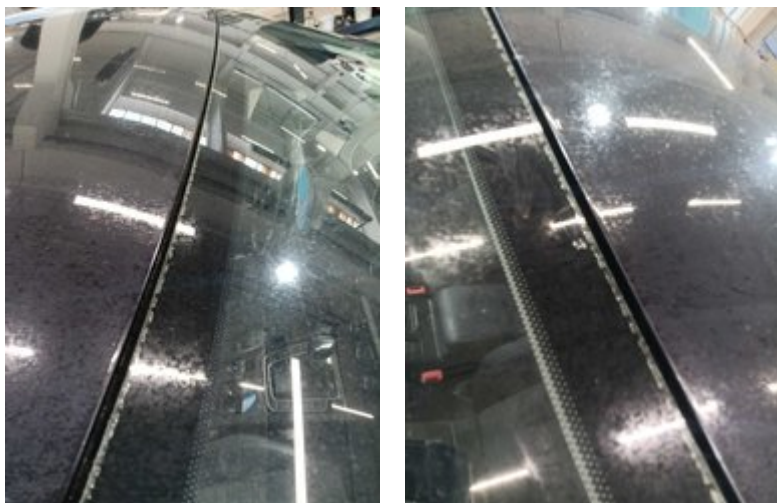
- ✓ **3. Esiosa:** Esiklaasi terviklikkus - puuduvad tehnõlevaatust välistavad kahjustused

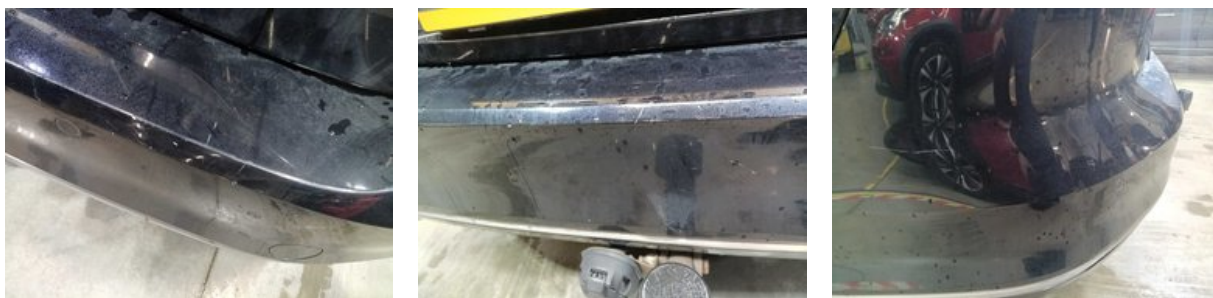
- ✓ **4. Tagaosa:** Tagumine stange - Seisukord ja joendus

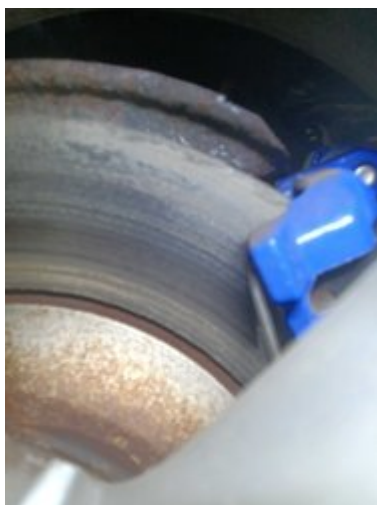
- ✓ **1. PIDURID:** Tagumine Piduri Ketas (Mõlemad)

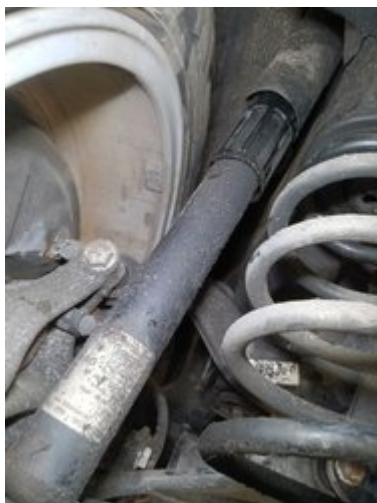
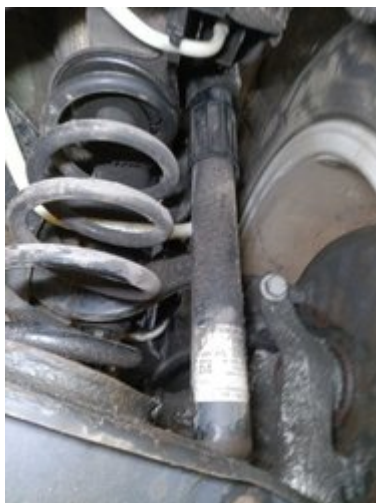
✓ **2. VEDRUSTUS:** Amortisaatorid (Paar)

- ✓ 1. Mootoriõli ja Filtri Vahetus
- ✓ 2. Amortisaatorid (Paar)
