# Diagnostikaaruanne

## 2020 TOYOTA C-HR Executive Ultimate

### Diagnostika üksikasjad

### Tuvastatud puuduste kokkuvõte

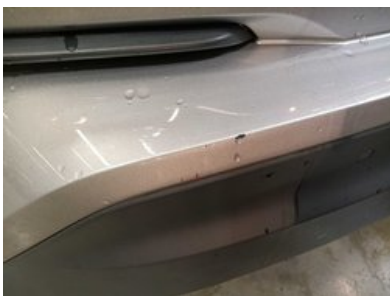
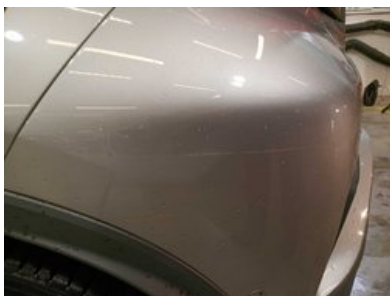
- ✓ **2. Tagaosa:** Tagumine stange - Seisukord ja joendus

- ✓ 1. Värv Tagumine Poritiib
