# Diagnostikaaruanne

## 2021 SKODA ENYAQ 82 kWh

Longo poolt läbi viidud põhjaliku diagnostika käigus, 14 puudust olid tuvastatud sõidukis.

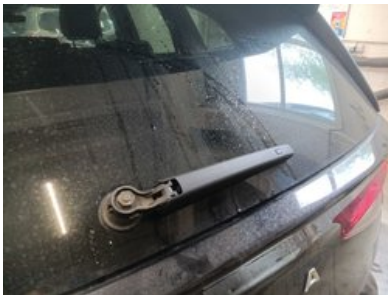
- ✓ **1. Esiosa:** Klaasipuhasti Kumm ja Käepide (Ees ja Taga) - Seisukord

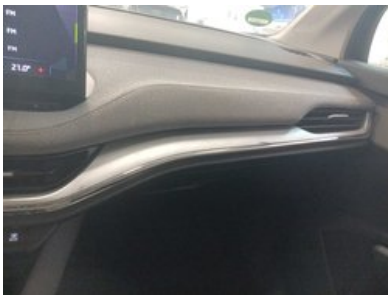
- 
- ✓ **2. Esiosa:** Katted ja liistud - Seisukord

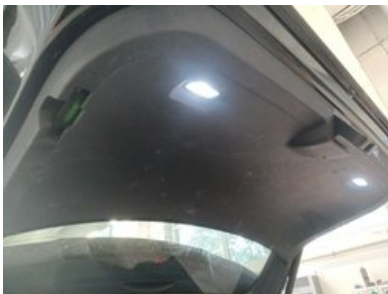
- 
- ✓ **3. Salong:** Katted ja liistud - Seisukord

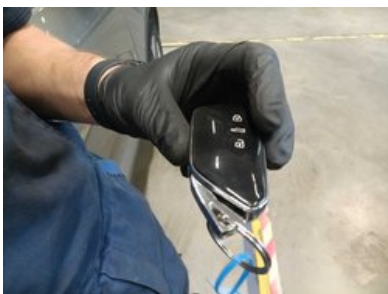
- 
- ✓ **4. Salong:** Tarvikud - Toimimine ja Seisukord

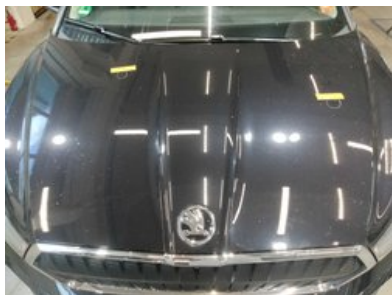
### ✓ 1. Esiosa: Kapott - Nähtavad Kahjustused

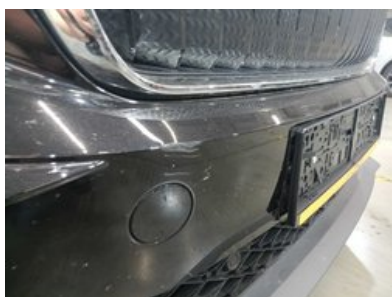
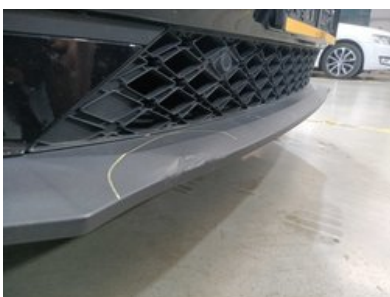
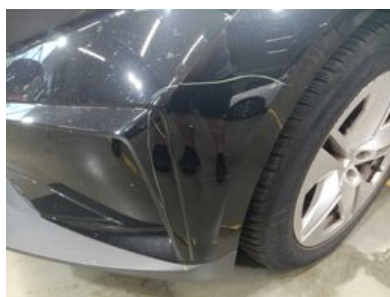
### ✓ 2. Esiosa: Esistange - Seisukord ja Joondus

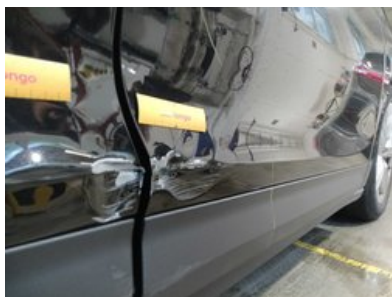
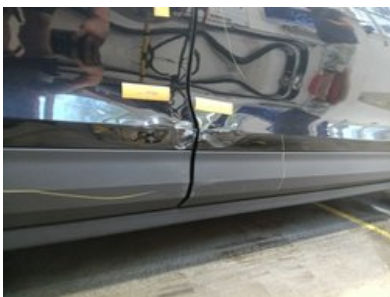
### ✓ 3. Külg: Vasak ja Parem Külg - Nähtavad Kahjustused ja Kriimustused

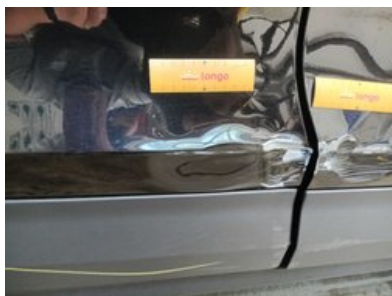
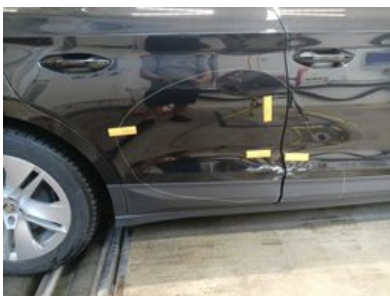
### ✓ 4. Külg: Vasak ja Parem Külg - Nähtavad Kahjustused ja Kriimustused

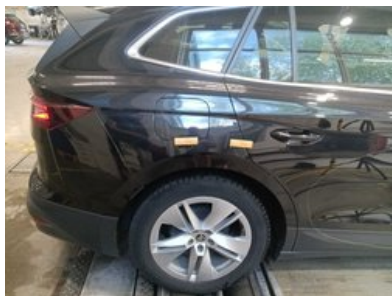
✓ **5. Külg:** Vasak ja Parem Külg - Nähtavad Kahjustused ja Kriimustused

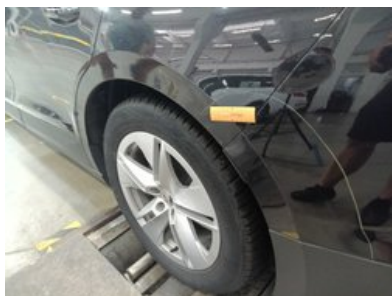
✓ **6. Külg:** Vasak ja Parem Külg - Nähtavad Kahjustused ja Kriimustused

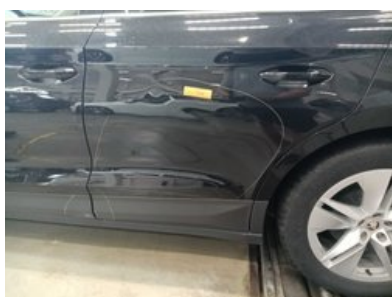
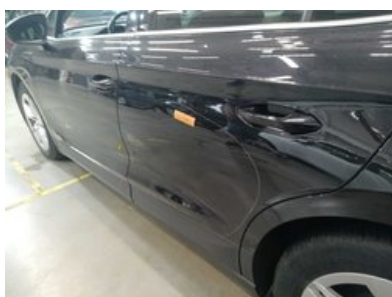
✓ **7. Külg:** Vasak ja Parem Külg - Nähtavad Kahjustused ja Kriimustused

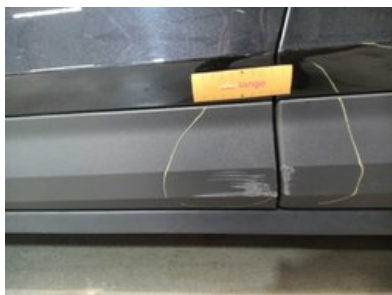
✓ **8. Külg:** Vasak ja Parem Külg - Nähtavad Kahjustused ja Kriimustused

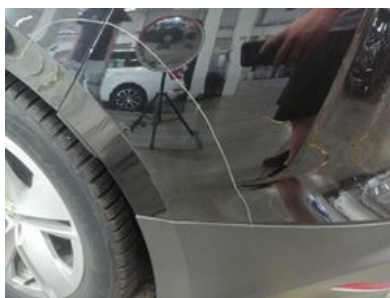
✓ **9. Tagaosa:** Tagumine stange - Seisukord ja joondus

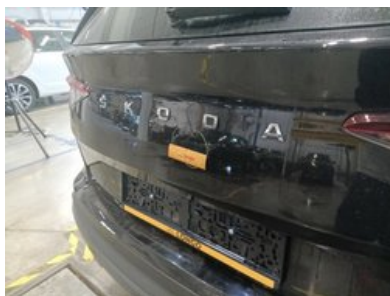
✓ **10. Tagaosa:** Pagasiluuk - Nähtavad kahjustused
