# Diagnostikaaruanne

## 2019 KIA SPORTAGE DynamicLine

# Ettevalmistus- ja remondiaruanne

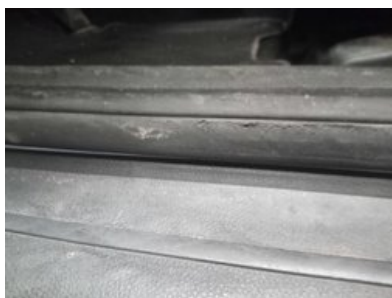
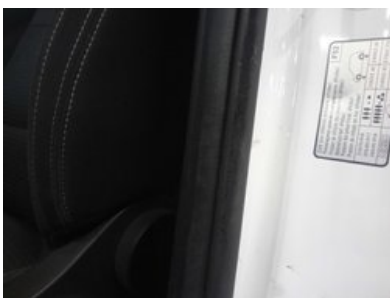
✓ **5. Uksed:** Uste Kummitihendid

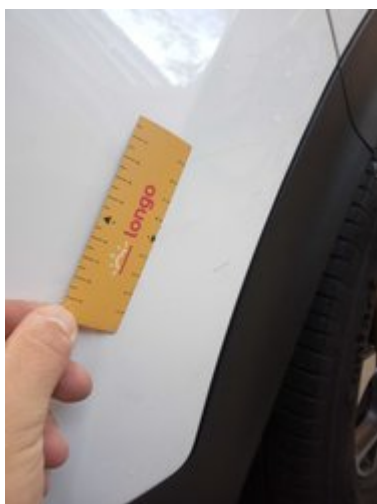
- ✓ **5. Tagaosa:** Tagumine stange - Seisukord ja joondus
