# Diagnostikaaruanne

## 2018 TOYOTA C-HR Sport AWD

### Tuvastatud puuduste kokkuvõte

Longo poolt läbi viidud põhjaliku diagnostika käigus, 13 puudust olid tuvastatud sõidukis.

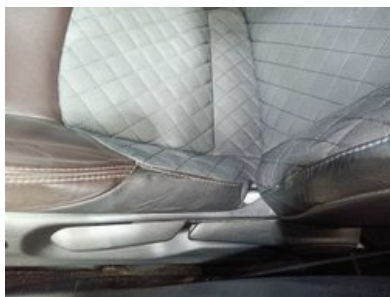
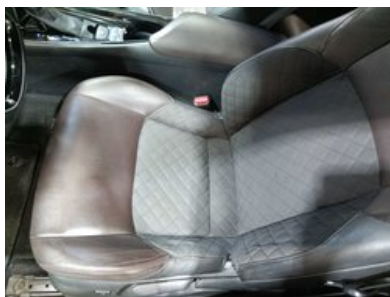
✓ **4. Istmed:** Kõik Istmed - Seisukord

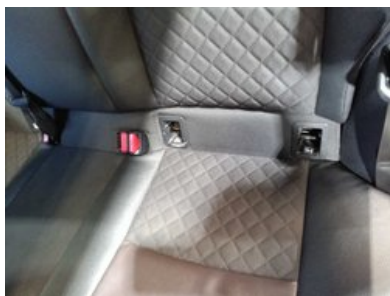
✓ **5. Istmed:** ISOFIX - Toimimine ja Seisukord

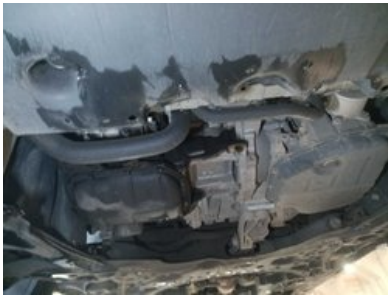
✓ **6. KERE - EESOSA:** Puuduv Mootori Kate

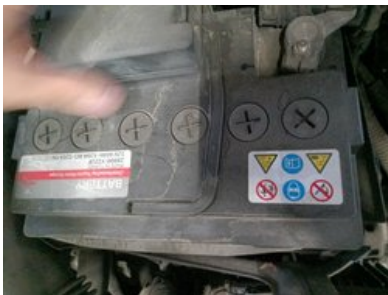
✓ **8. ÜLDINE ELEKTER:** Aku
