# Diagnostikaaruanne

## 2019 PEUGEOT 3008 GT Line

### Diagnostika üksikasjad

Longo poolt läbi viidud põhjaliku diagnostika käigus, 4 puudust olid tuvastatud sõidukis.

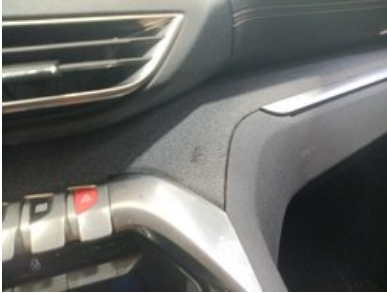
- ✓ **1. Esiosa:** Katted ja liistud - Seisukord

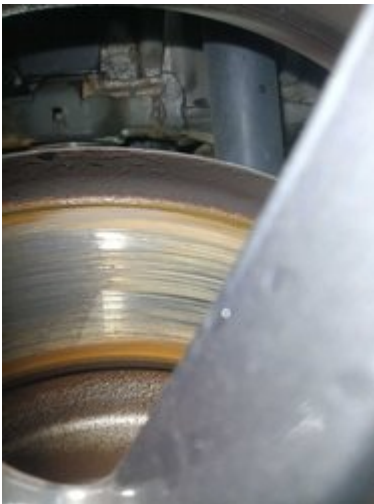
- ✓ **1. PIDURID:** Tagumine Piduri Ketas (Mõlemad)

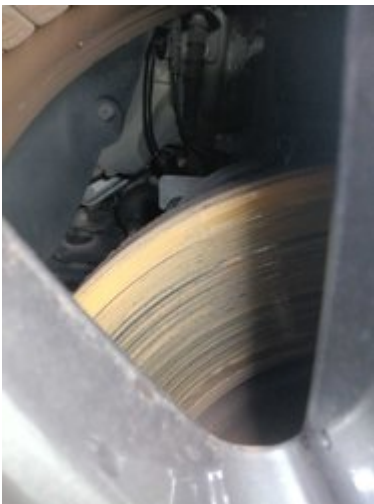
- ✓ **2. PIDURID:** Esimesed Pidurikettad Mõlemad
