# Diagnostikaaruanne

## 2018 VOLVO XC60 R-Design

Longo poolt läbi viidud põhjaliku diagnostika käigus, 9 puudust olid tuvastatud sõidukis.

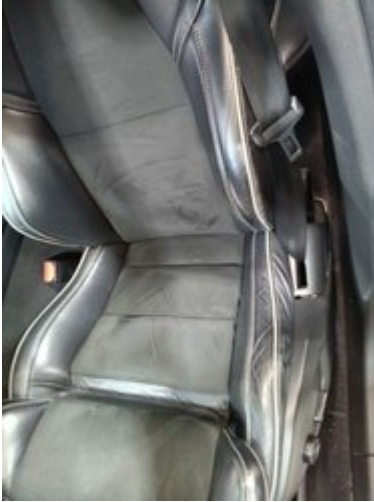
### ✓ 1. Istmed: Kõik Istmed - Seisukord

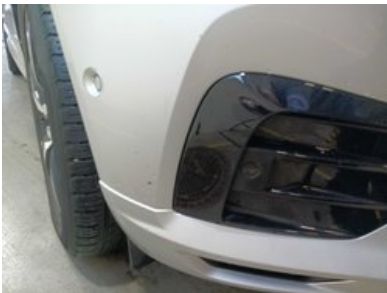
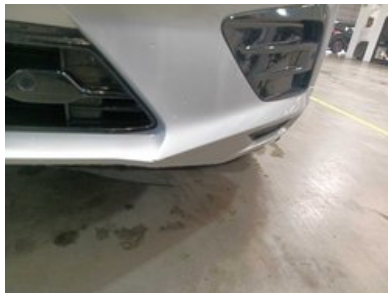
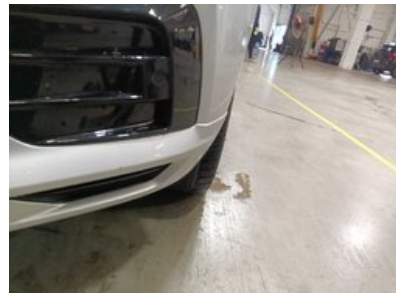
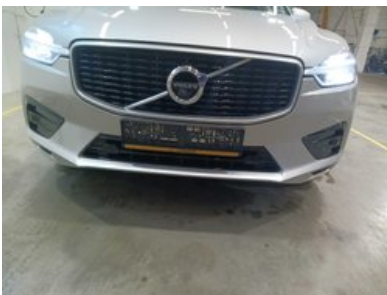
### ✓ 1. Esiosa: Esistange - Seisukord ja Joondus

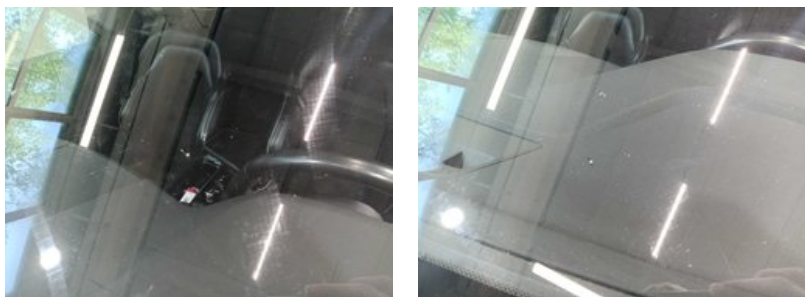
- ✔ **2. Esiosa:** Esiklaasi terviklikkus - puuduvad tehnõlevaatust välistavad kahjustused

- ✓ 1. Esiklaasi Remont

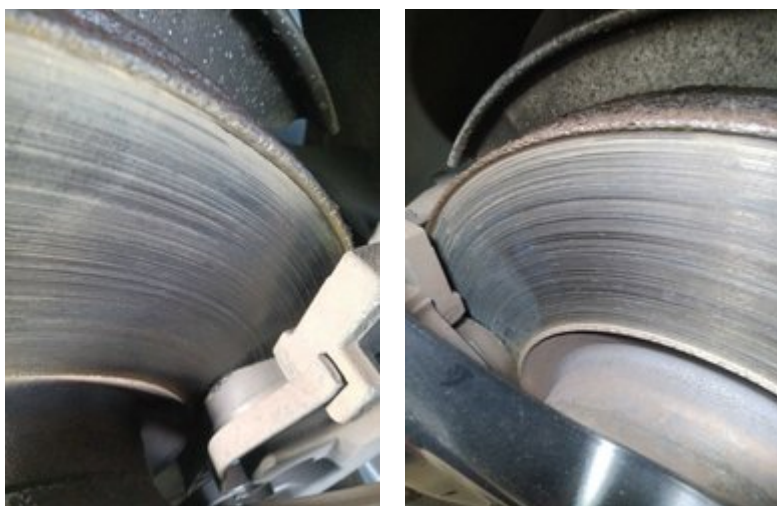
- ✔ **1. MUU:** Esimised Piduriketad Klotsidega

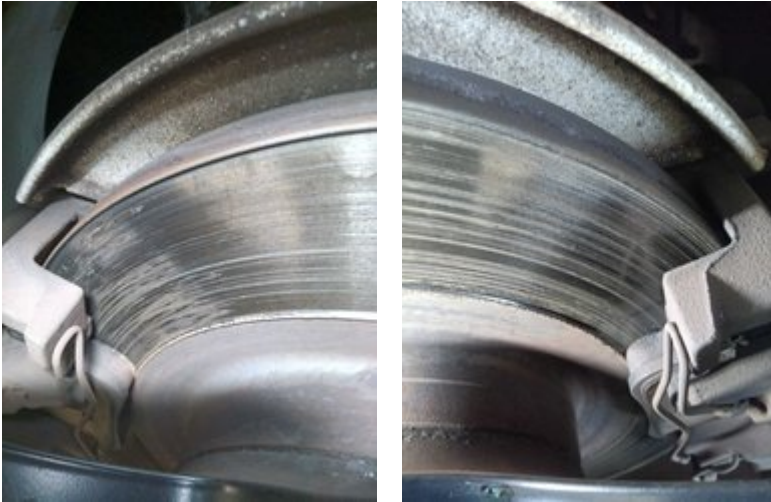
✓ **5. MUU:** Tagumised Pidurikettad Koos Klotsidega

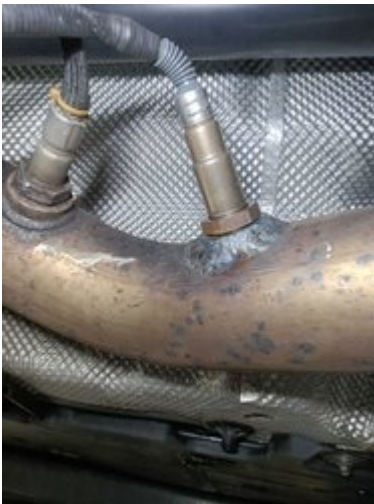
✓ **6. MUU:** NOx Andur

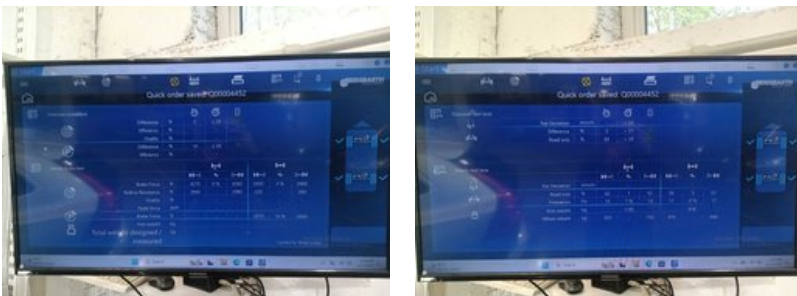
✓ **1. Piduristendi Tulemused**
