# Diagnostikaaruanne

## 2013 BMW 730 High Executive

Läbisõit lõpetamise kuupäeval: 280 726 km

Kontrollitud Longo Shared Service sertifitseeritud diagnostika meeskonna poolt: Ignas S., Mindaugas G., Eimantas A.

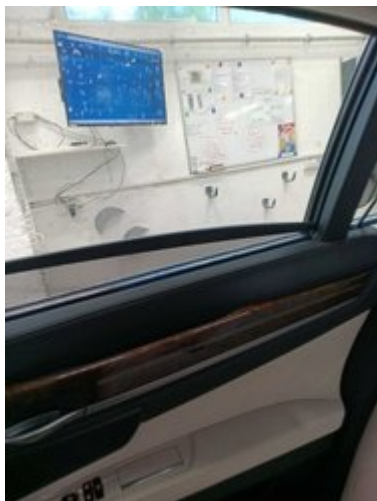
### ✓ 1. Uksed: Elektriakende Toimimine - Kõik Aknad

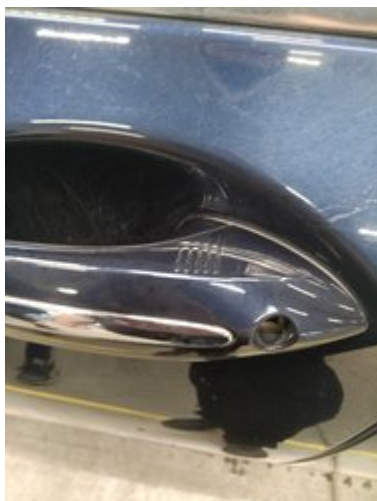
### ✓ 2. Uksed: Kõik Neli Ust - Avamine, Sulgemine ja Käepideme Toimimine

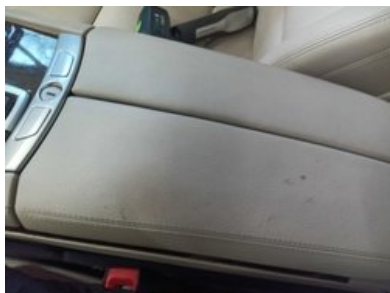
### ✓ 3. Salong: Käetugi - Toimimine ja Seisukord

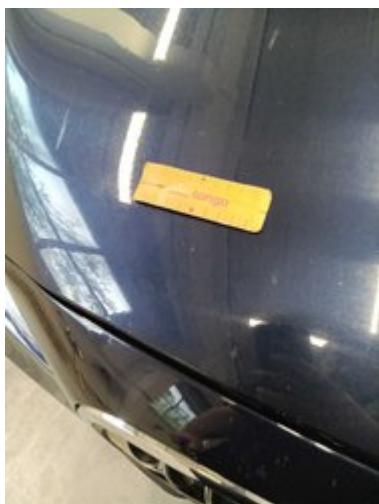
✓ **1. Esiosa:** Kapott - Nähtavad Kahjustused

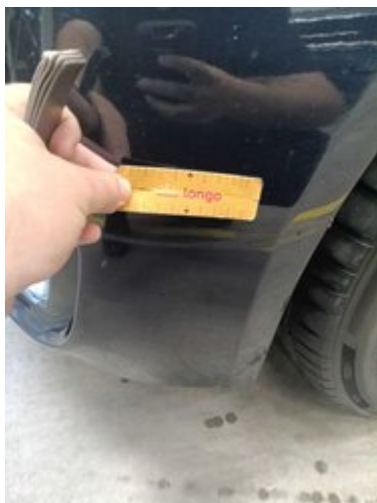
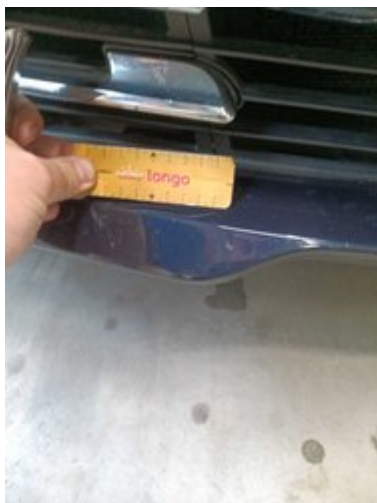
✓ **2. Esiosa:** Esistange - Seisukord ja Joondus

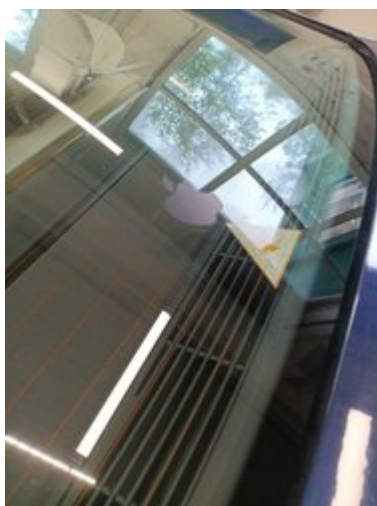
✓ **3. Muu:** Täiendavad Poleerimistööd

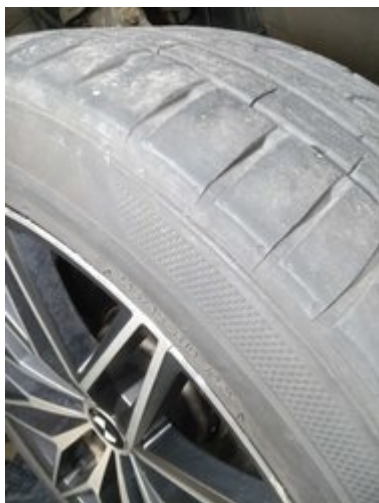
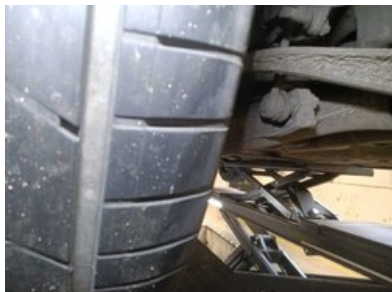
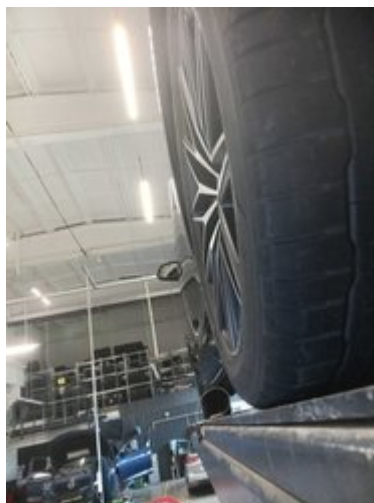
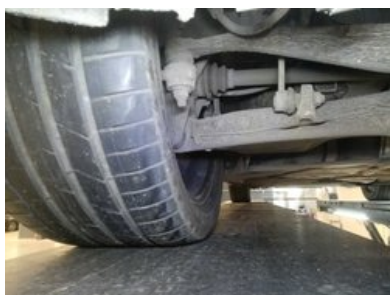
✓ **3. MUU:** Vahetada Rehve

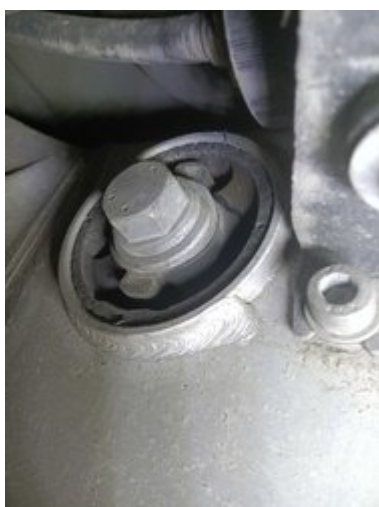
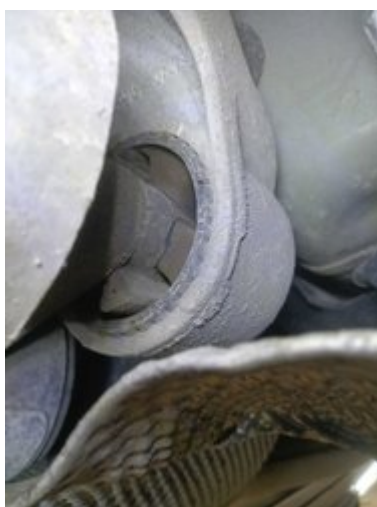
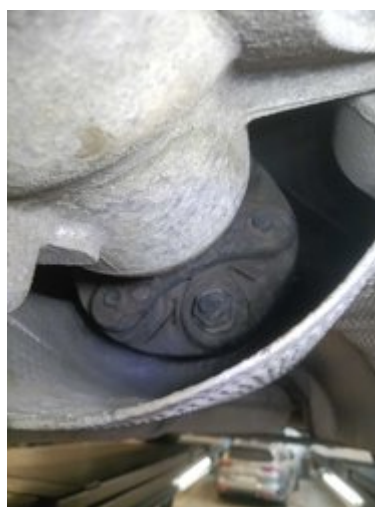
✓ **7. LÖPPHAMMASTIK, VÖLL JA TELJED:** Lõppülekanne

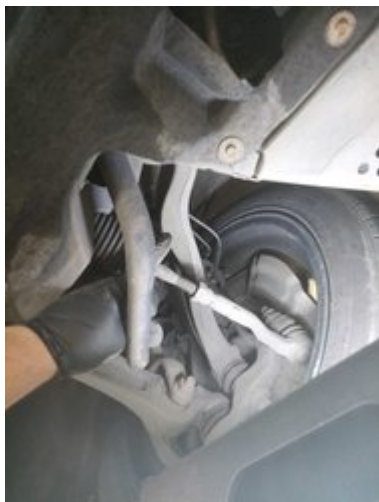
✓ **8. VEDRUSTUS:** Vedrustuse Alumine Õlg Eesmine

- ✓ 1. Vedrustuse Alumine Võll, Eesmine
- ✓ 2. Mootoriõli ja Filtri Vahetus
- ✓ 3. Laadida Akut
- ✓ 4. OBD Lugemine
- ✓ 5. Klaasipesuvedeliku Taseme Andur

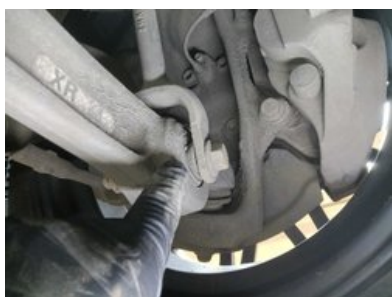
✓ **9. VEDRUSTUS:** Vedrustuse Alumine Õlg Tagumine

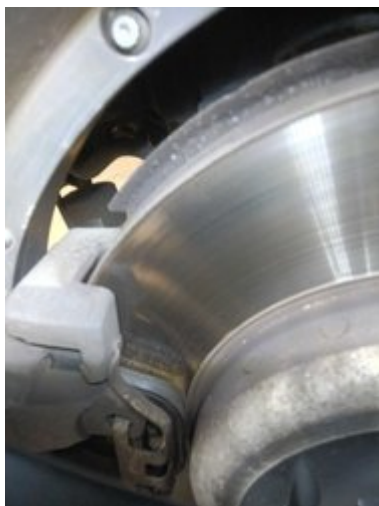
✓ **10. PIDURID:** Tagumine Piduri Ketas (Mõlemad)

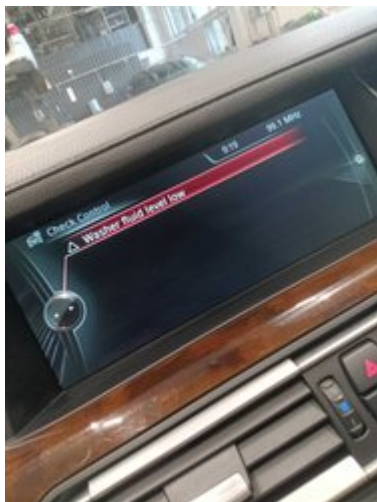
## ✓ 11. ÜLDINE ELEKTER: Pesuvedeliku Taseme Andur
