# Diagnostikaaruanne

## 2018 RENAULT GRAND SCENIC Initiale Paris

### Tuvastatud puuduste kokkuvõte

Longo poolt läbi viidud põhjaliku diagnostika käigus, 7 puudust olid tuvastatud sõidukis.

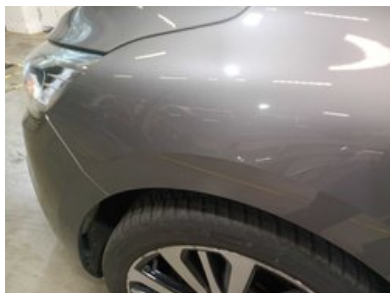
### ✓ 1. Muu: Täiendavad Poleerimistööd

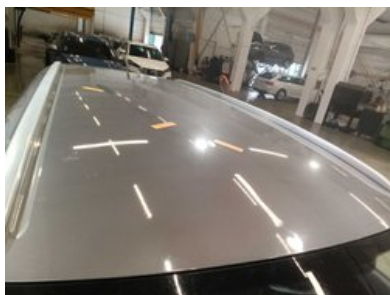
### ✓ 2. Muu: Katus - Nähtavad kahjustused (nt rahekahjustused)

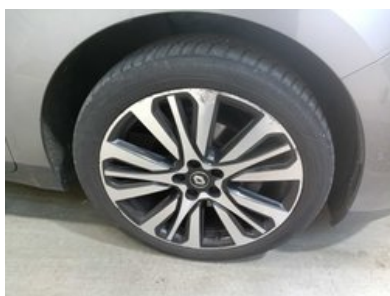
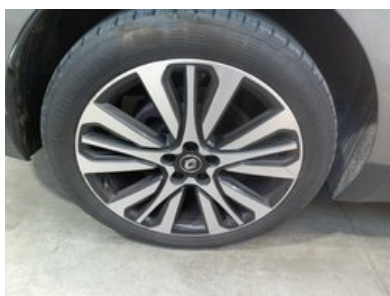
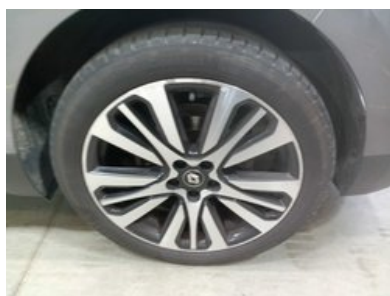
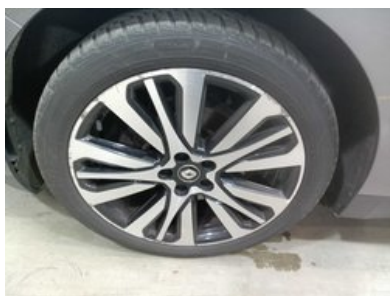
### ✓ 3. Külg: Veljed - Seisukord

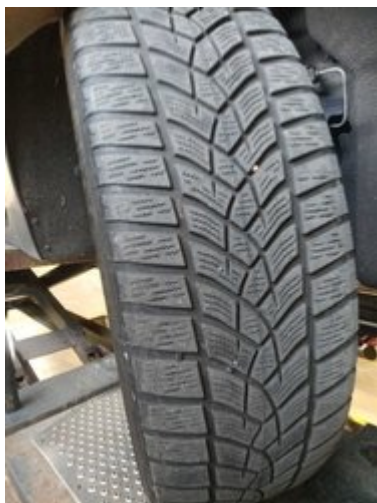
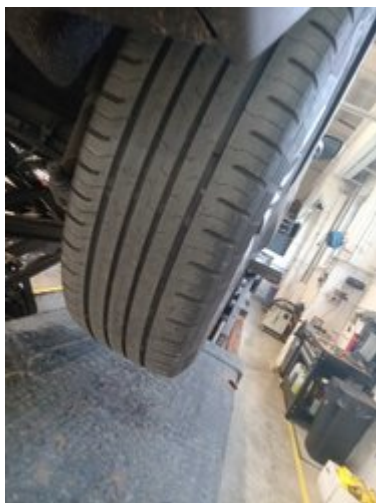
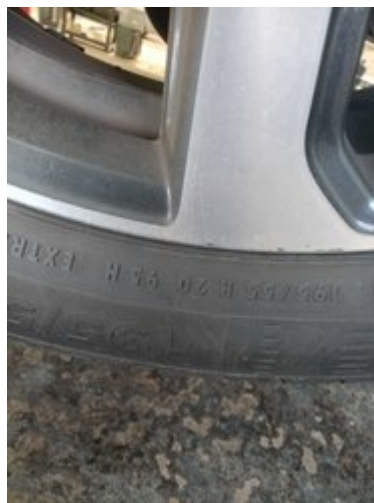
✓ **2. MUU:** Vahetada Rehve

- ✓ 1. Eelsoojenduse Süsteemi Taimer Üksus
- ✓ 2. Vahetada Rehve
- ✓ 3. Mootoriõli ja Filtri Vahetus

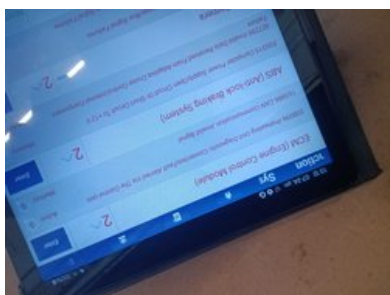
✓ **3. MOOTORI JUHTIMINE - KÜTUS:** Eelsoojenduse Süsteemi Taimerimoodul

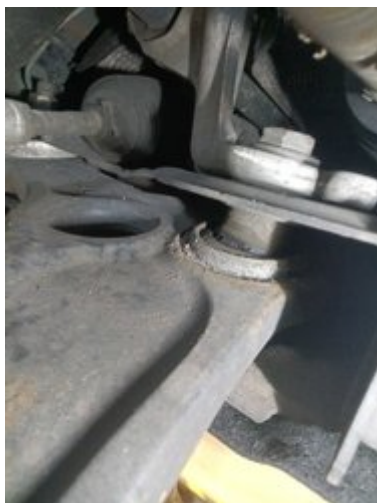
✓ **4. VEDRUSTUS:** Vedrustuse Alumine Õlg Mõlemad
