# Diagnostikaaruanne

## 2014 OPEL ZAFIRA TOURER Business+

### Diagnostika üksikasjad

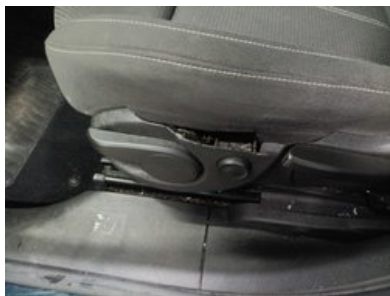
✓ **4. Istmed:** Kõik Istmed - Seisukord

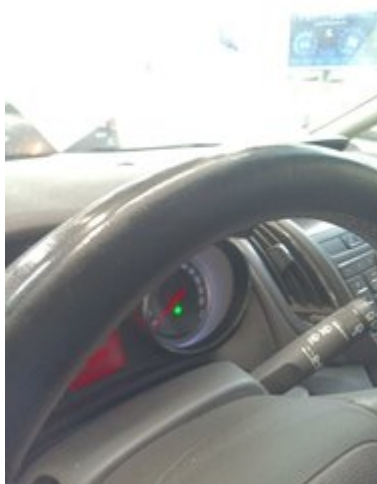
✓ **5. Esiosa:** Rool - Seisukord

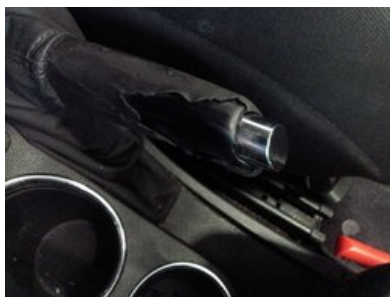
✓ **6. Salong:** Katted ja liistud - Seisukord

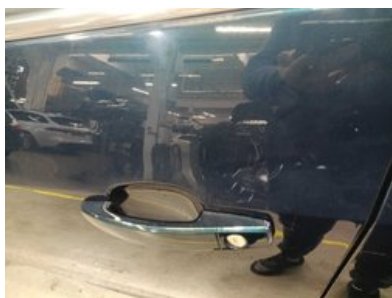
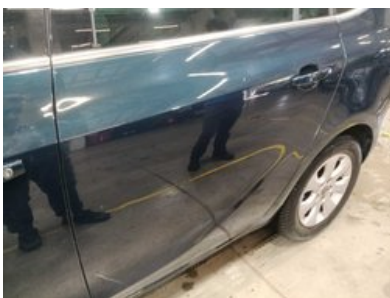
✓ **2. Muu:** Täiendavad Poleerimistööd

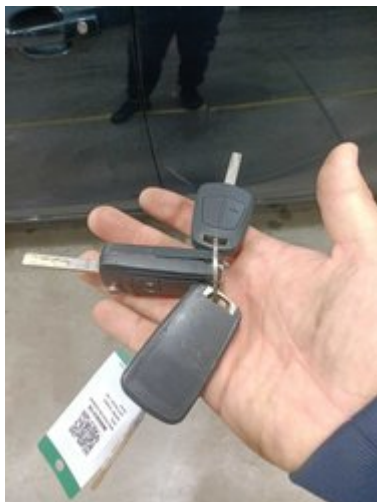
✓ **3. Muu:** Ukse ja Pagasiruumi Lukustusmehhanismid Koos Kütuseklapiga

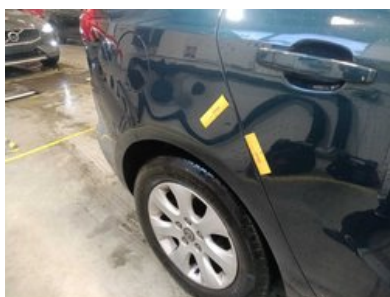
✓ **4. Külg:** Vasak ja Parem Külg - Nähtavad Kahjustused ja Kriimustused

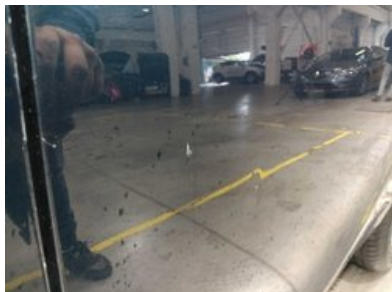
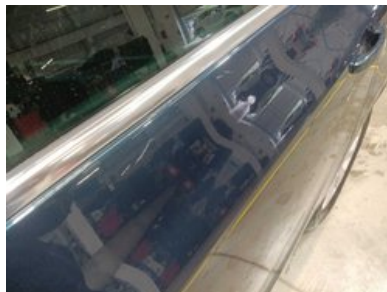
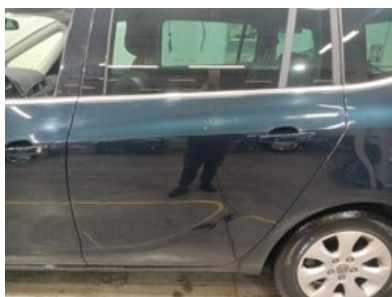
✓ **5. Külg:** Vasak ja Parem Külg - Nähtavad Kahjustused ja Kriimustused

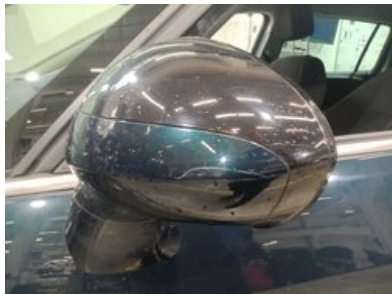
✓ **6. Külg:** Välispeeglid - Peeglite Terviklikkus ja Kinnitamine Auto Külge

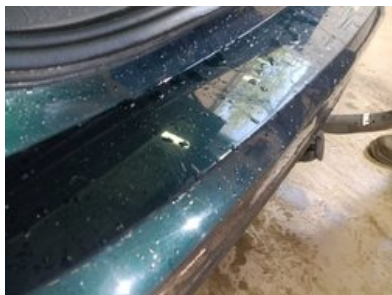
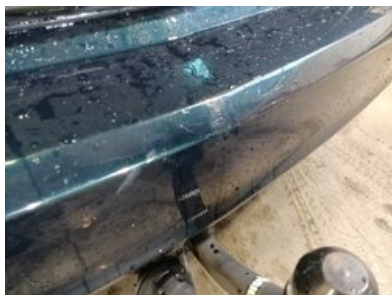
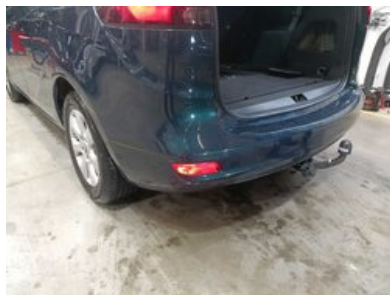
✓ **7. Tagaosa:** Tagumine stange - Seisukord ja joondus

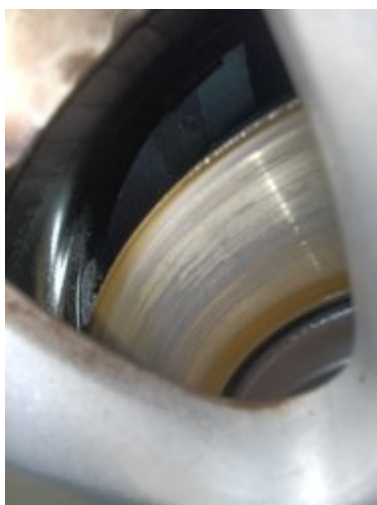
- ✓ **1. MUU:** Mootooriõli ja Filtri Vahetus
- ✓ **2. MUU:** Laadida Akut
- ✓ **3. PIDURID:** Esimesed Pidurikettad Mõlemad

- ✓ 1. Mootoriõli ja Filtri Vahetus
- ✓ 2. Laadida Akut

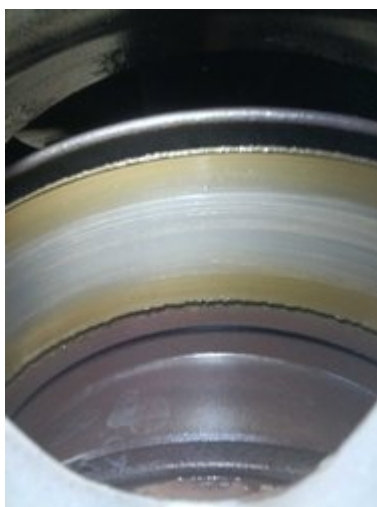
- ✓ **4. PIDURID:** Tagumine Piduri Ketas (Mõlemad)
