# Diagnostikaaruanne

## 2016 KIA SORENTO DynamicLine

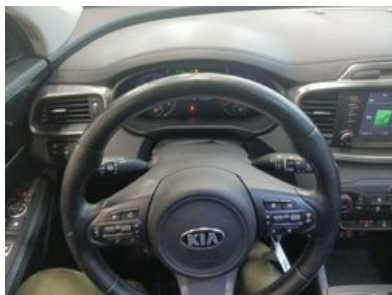
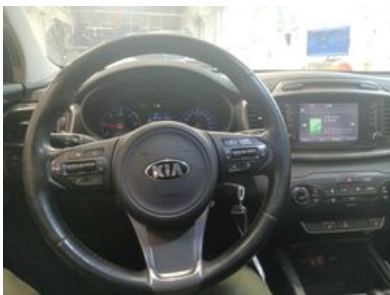
### ✓ 1. Esiosa: Rool - Seisukord

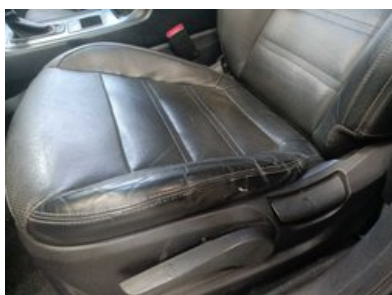
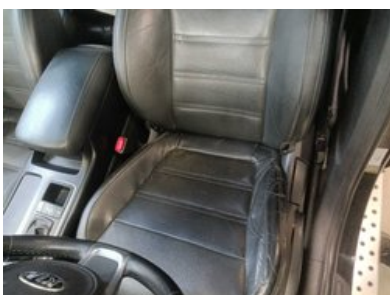
### ✓ 2. Istmed: Kõik Istmed - Seisukord

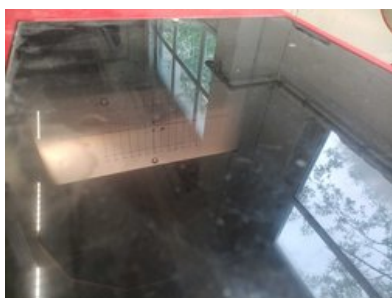
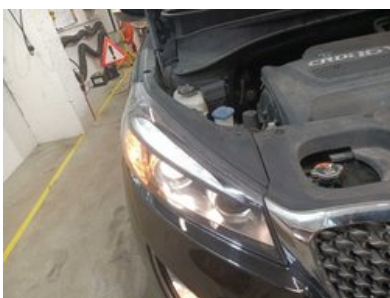
### ✓ 1. Tuled: Lambipirnid

- ✓ 1. Mootoriõli
- ✓ 2. Vaheta Pirn Esitulede Jaoks

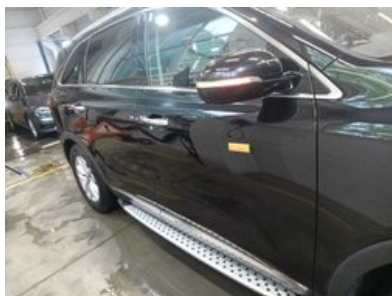
### ✓ 2. Külg: Vasak ja Parem Külg - Nähtavad Kahjustused ja Kriimustused

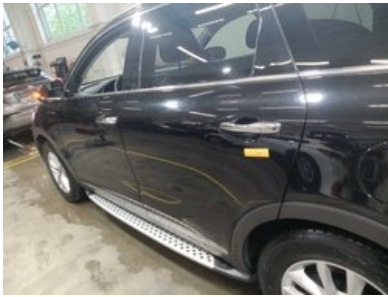
✓ **3. Külg:** Vasak ja Parem Külg - Nähtavad Kahjustused ja Kriimustused
