# Diagnostikaaruanne

## 2018 VOLKSWAGEN TOURAN Comfortline

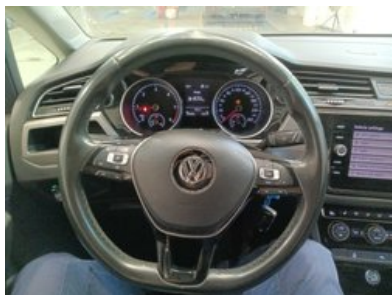
### ✓ 1. Esiosa: Rool - Seisukord

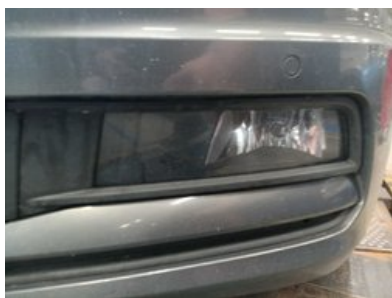
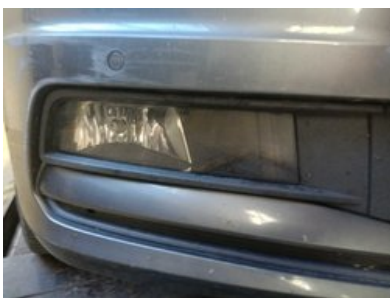
### ✓ 1. Tuled: Esituled (Päevatuled, Kaugtuled, Udu, Suunatud) - Põhiline Toimimine, Kahjustused ja Värv

- ✓ 1. Vaheta Esimised Uduetuled
- ✓ 2. Esitulede Reguleerimine
- ✓ 3. Esiklaasi Vahetamine

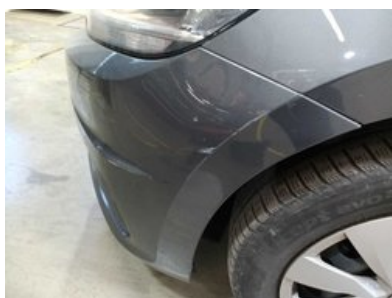
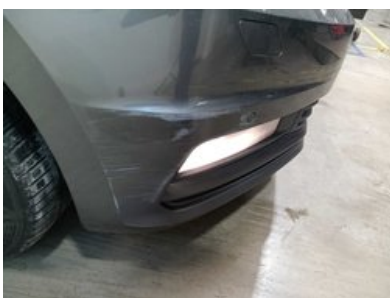
### ✓ 2. Esiosa: Esistange - Seisukord ja Joondus

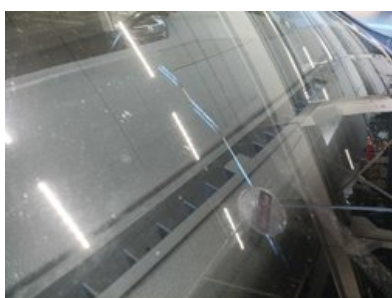
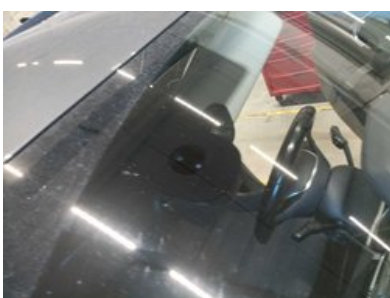
### ✓ 3. Esiosa: Esiklaasi terviklikkus - puuduvad tehnölevaatust välistavad kahjustused

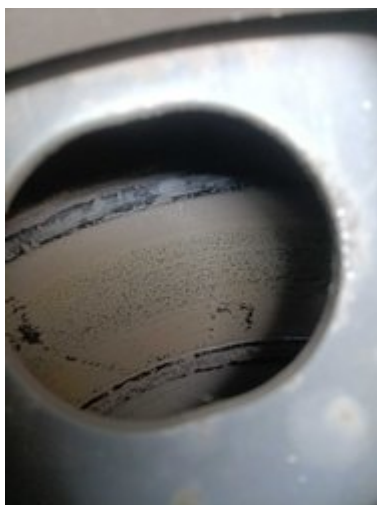
✓ **2. PIDURID:** Esimesed Pidurikettad Mõlemad koos Klotside

- ✓ 1. Mootoriõli ja Filtri Vahetus
- ✓ 2. Esimesed Pidurikettad (Mõlemad) — Klotsidega

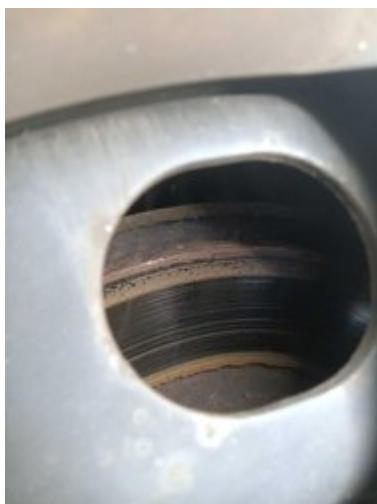
✓ **3. PIDURID:** Tagumine Piduri Ketas (Mõlemad) koos Klotsidega
