Diagnostikaaruanne

2018 PEUGEOT 2008 Executive

Diagnostika üksikasjad

Longo poolt läbi viidud põhjaliku diagnostika käigus, 11 puudust olid tuvastatud sõidukis.

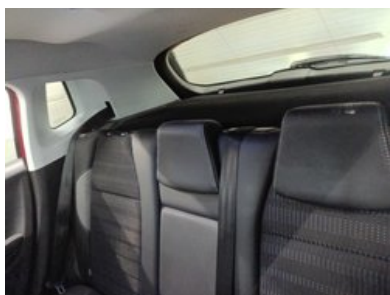
✔ **1. Istmed:** Kõik Istmed - Seisukord

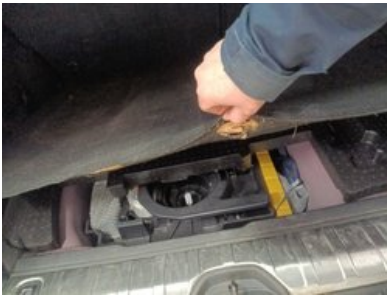
✓ **2. Salong:** Vaibad - Seisukord

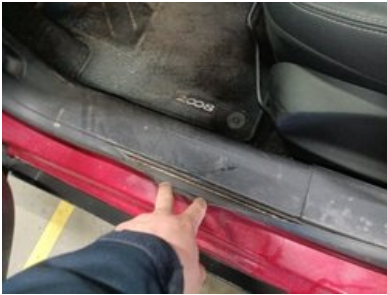
✓ **3. Uksed:** Uste Kummitihendid

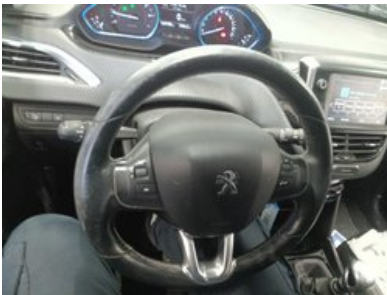
✓ **4. Esiosa:** Rool - Seisukord

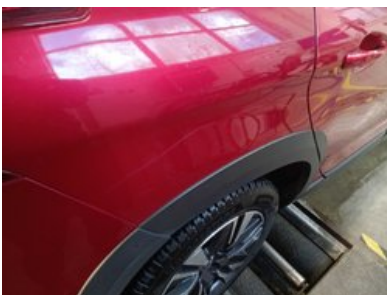
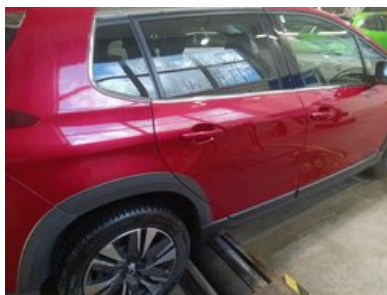
✓ **1. Muu:** Täiendavad Poleerimistööd

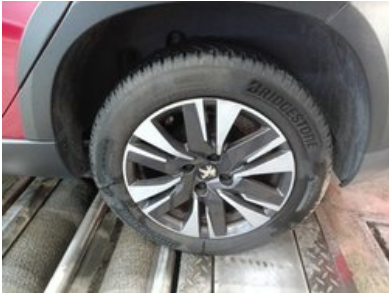
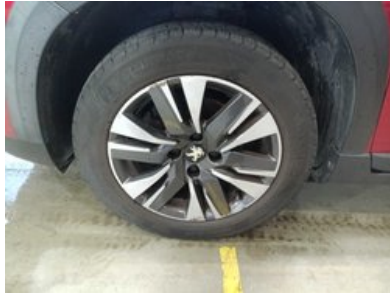
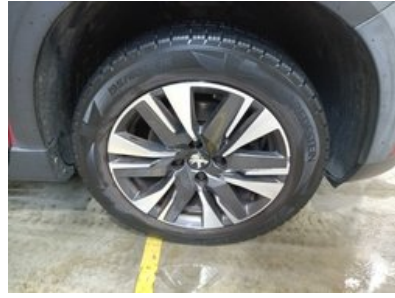
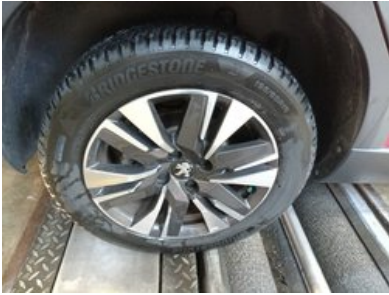
✓ **2. Külg:** Veljed - Seisukord

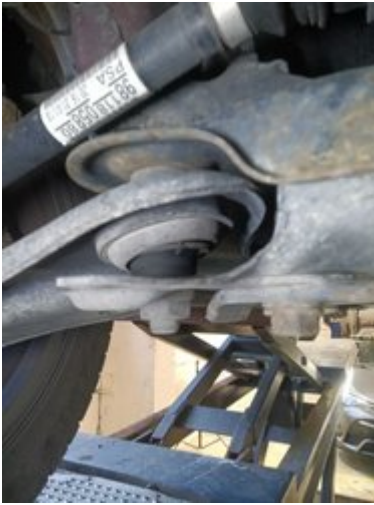
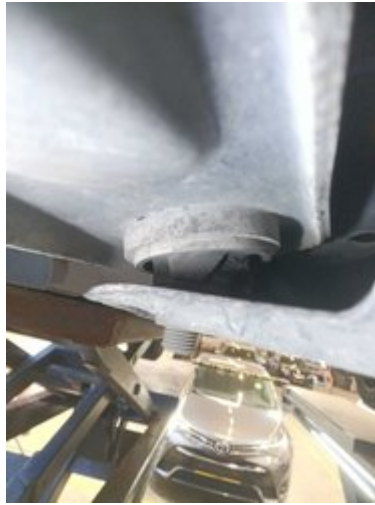
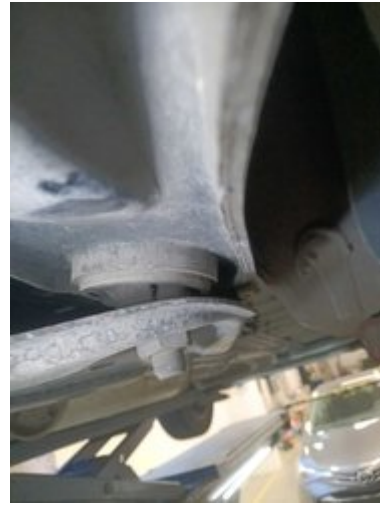
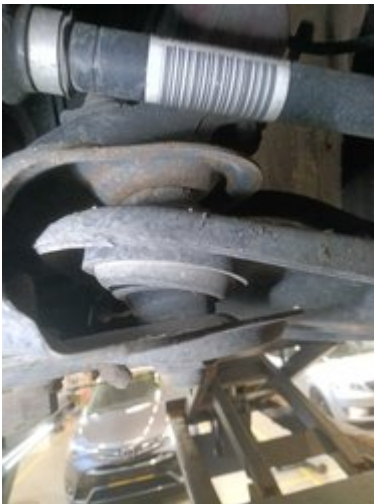
✓ 1. MUU: Vedrustuse Alumine Völli

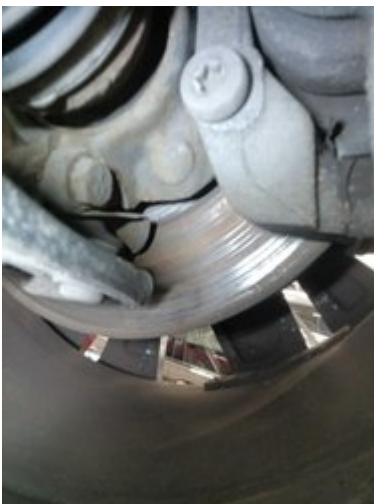
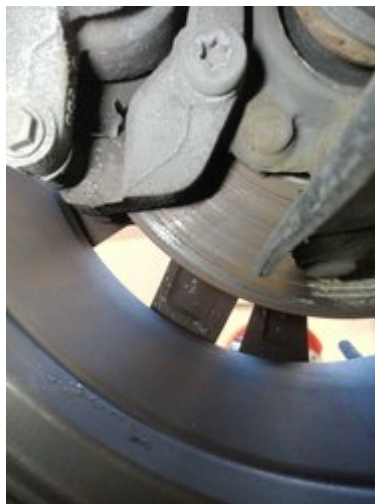
✓ 3. MUU: Esimesed Pidurikettad koos Klotsidega

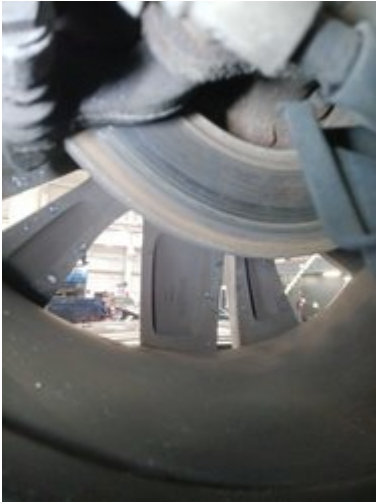
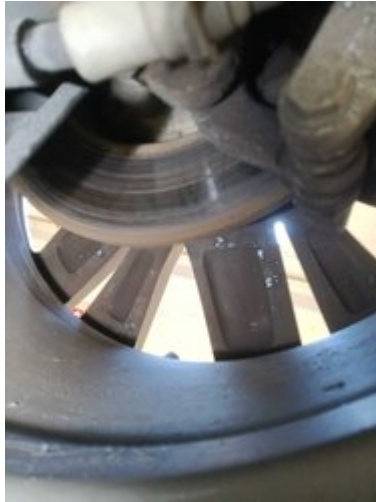
✓ **4. MUU:** Tagumised Pidurikettad koos Klotsidega

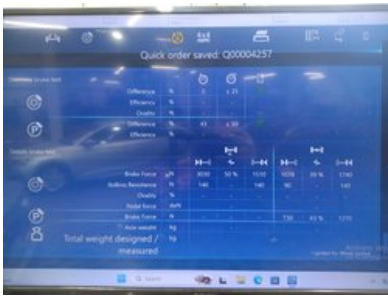
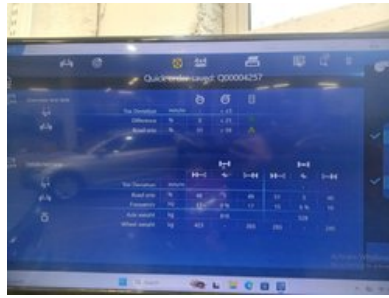
✓ 2. Piduristendi Tulemused

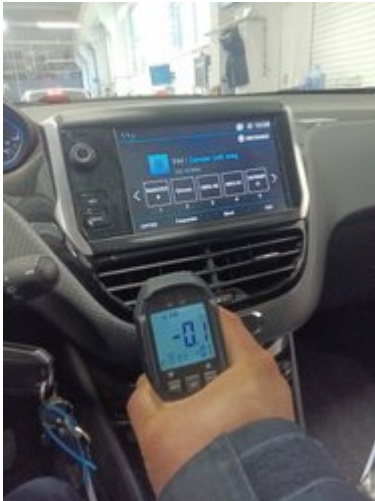
✓ 3. Kliimaseadme Mõõtmine
