# Diagnostikaaruanne

## 2018 OPEL ASTRA Business+

Läbisõit lõpetamise kuupäeval: 178 840 km

Longo poolt läbi viidud põhjaliku diagnostika käigus, 8 puudust olid tuvastatud sõidukis.

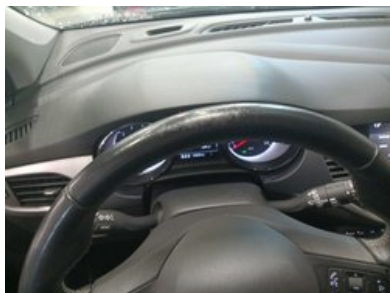
- ✓ **1. Esiosa:** Rool - Seisukord

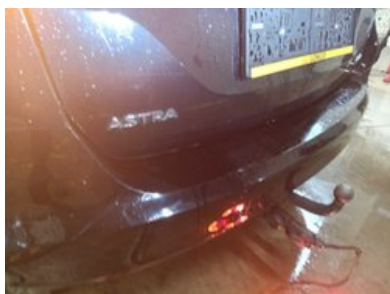
- ✓ **1. Tagaosa:** Tagumine stange - Seisukord ja joondus

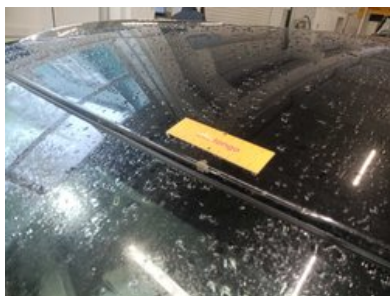
- ✓ **2. Muu:** Katus - Nähtavad kahjustused (nt rahekahjustused)

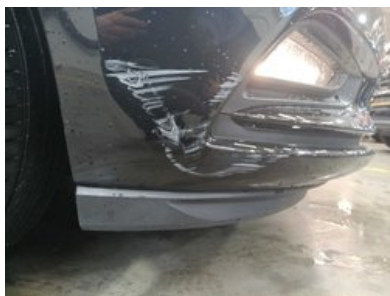
- ✓ **3. Esiosa:** Esistange - Seisukord ja Joondus

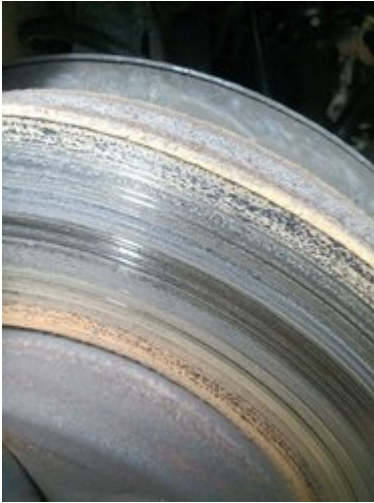
### ✓ 2. PIDURID: Esimesed Pidurikettad Mõlemad

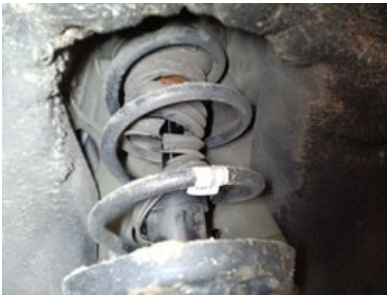
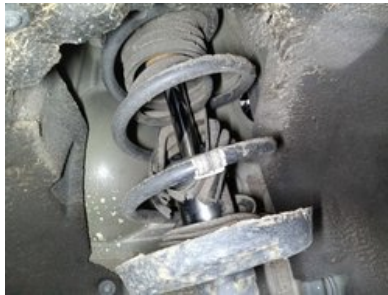
### ✓ 3. VEDRUSTUS: Amortisaatorite Tolmukate
