Diagnostikaaruanne

2022 SKODA KODIAQ Clever

Longo poolt läbi viidud põhjaliku diagnostika käigus, 14 puudust olid tuvastatud sõidukis.

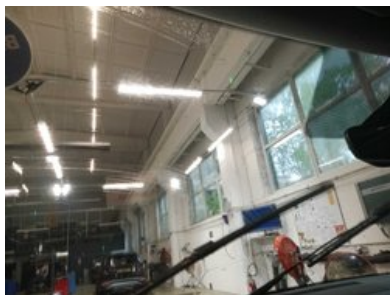
- ✔ **1. Esiosa:** Klaasipuhasti Kumm ja Käepide (Ees ja Taga) - Seisukord

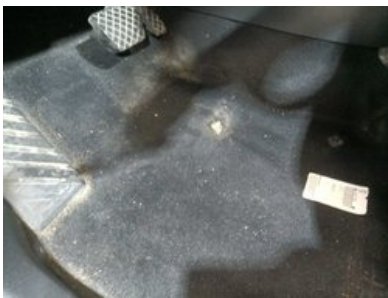
✓ **2. Salong:** Vaibad - Seisukord

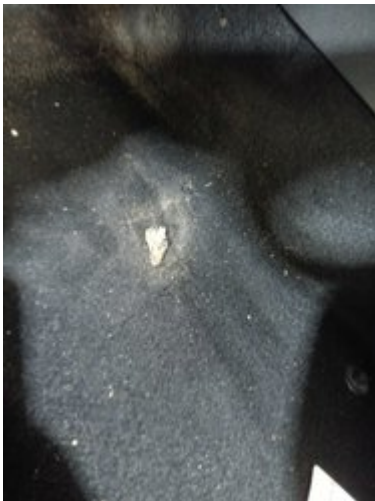
✓ **3. Salong:** Vaibad - Seisukord

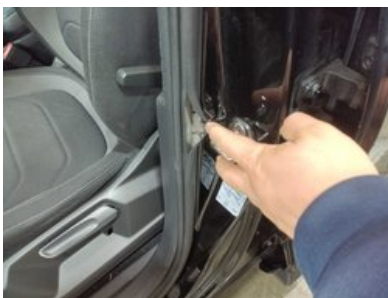
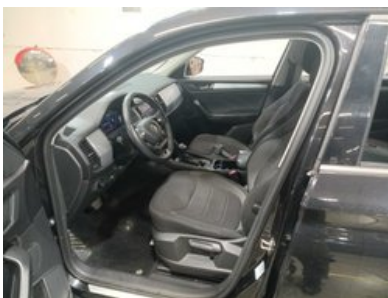
✓ **4. Uksed:** Uste Kummitihendid

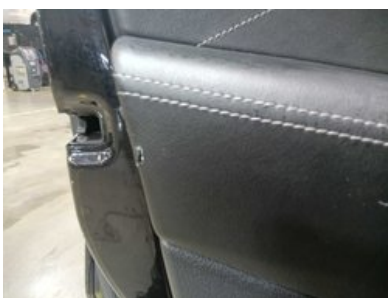
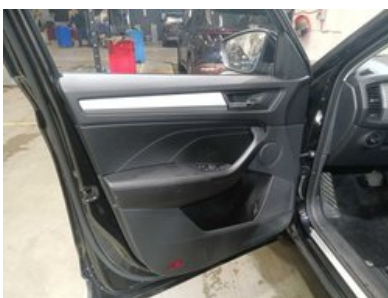
✓ **5. Uksed:** Katted ja liistud - Seisukord

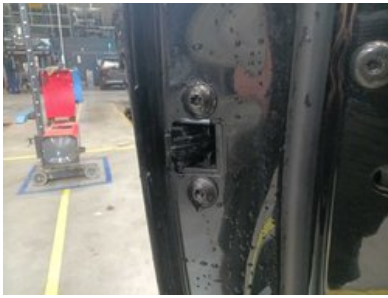
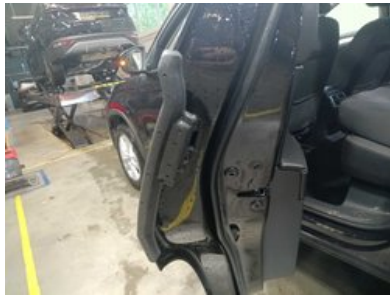
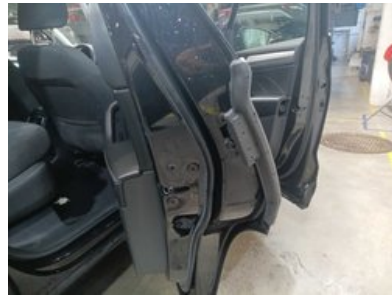
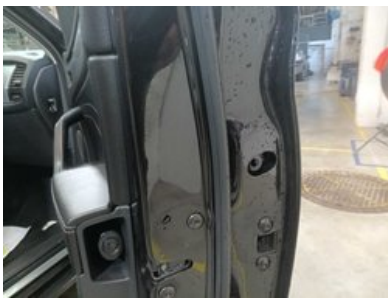
✓ **6. Uksed:** Katted ja liistud - Seisukord

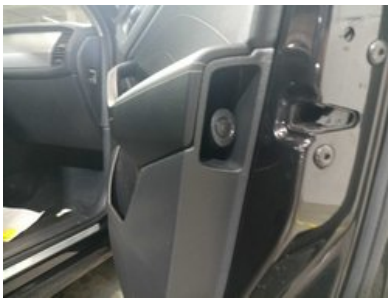
✓ **7. Uksed:** Katted ja liistud - Seisukord

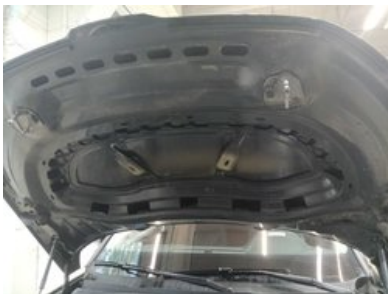
✓ **1. Esiosa:** Kapoti Heliisolatsioon - Seisukord

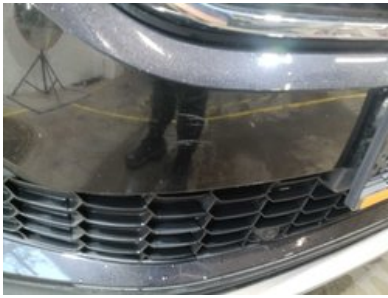
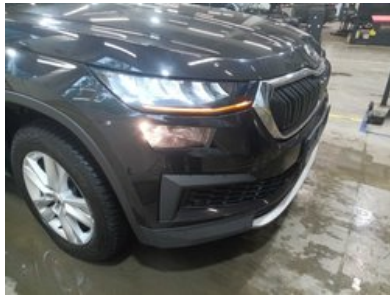
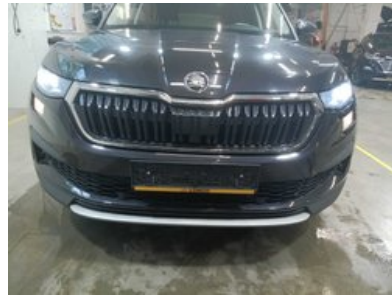
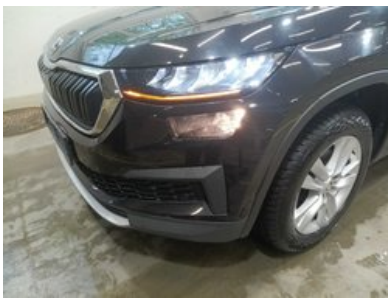
✓ **2. Esiosa:** Esistange - Seisukord ja Joondus

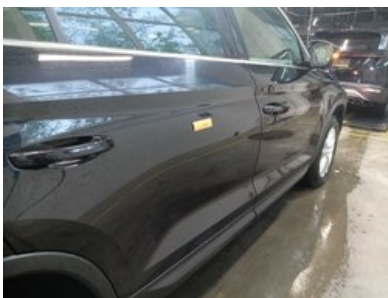
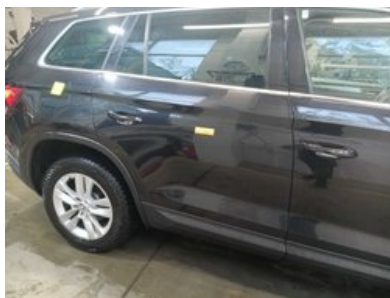
✓ **3. Külg:** Vasak ja Parem Külg - Nähtavad Kahjustused ja Kriimustused

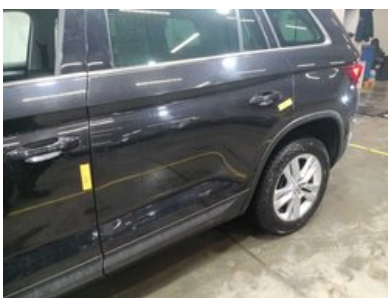
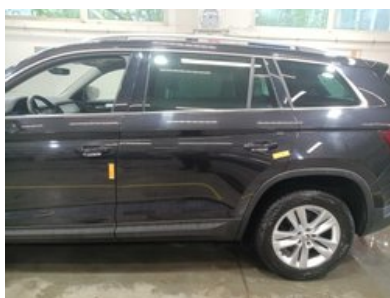
✓ **4. Külg:** Vasak ja Parem Külg - Nähtavad Kahjustused ja Kriimustused

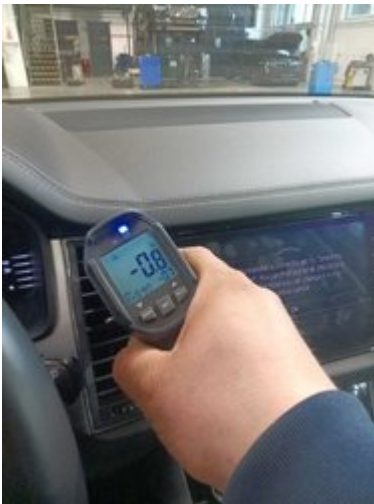
✓ **3. MUU:** Kliimaseadme Täitmine
