# Diagnostikaaruanne

## 2017 PEUGEOT 3008 Premium

Läbisõit lõpetamise kuupäeval: 120 962 km

Longo poolt läbi viidud põhjaliku diagnostika käigus, 11 puudust olid tuvastatud sõidukis.

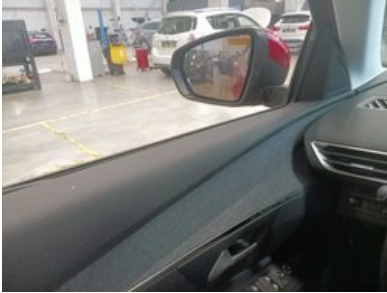
- ✓ **1. Uksed:** Välised Küljepeeglid - Elektrooniline Juhtimine, Kokkuklappimine ja Reguleerimine

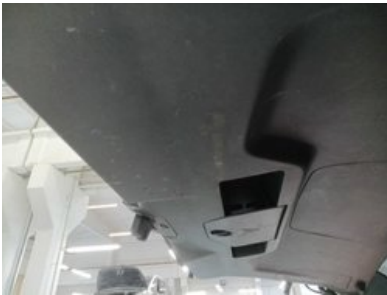
- ✓ **2. Salong:** Katted ja liistud - Seisukord

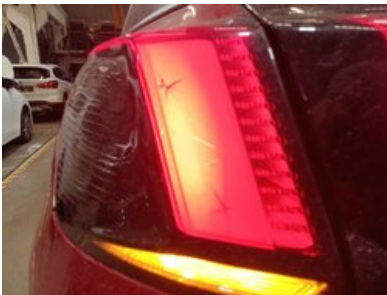
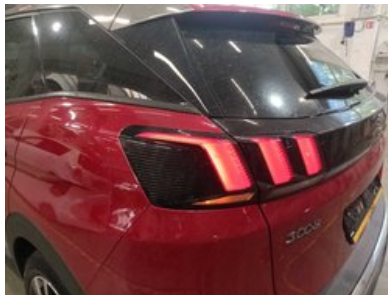
- ✓ **1. Tuled:** Tagatuled (Pidurituled, udutuled, suunatud) - Toimimine, kahjustused ja värv

- ✓ 1. Vaheta Tagumised Tuled

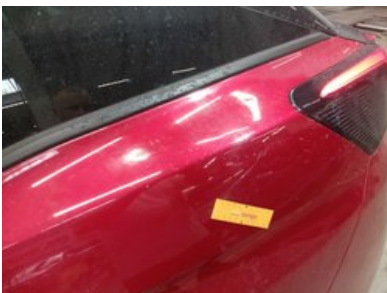
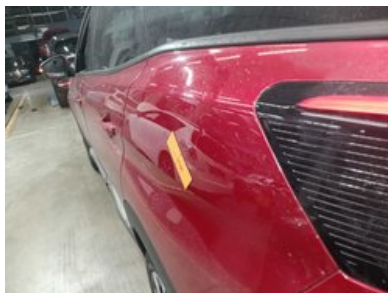
- ✓ **2. Külg:** Vasak ja Parem Külg - Nähtavad Kahjustused ja Kriimustused

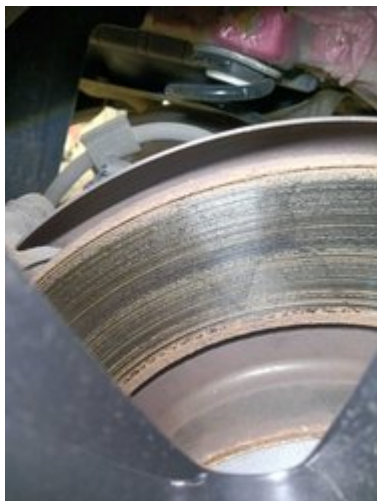
- ✓ **1. PIDURID:** Tagumine Piduri Ketas (Mõlemad)

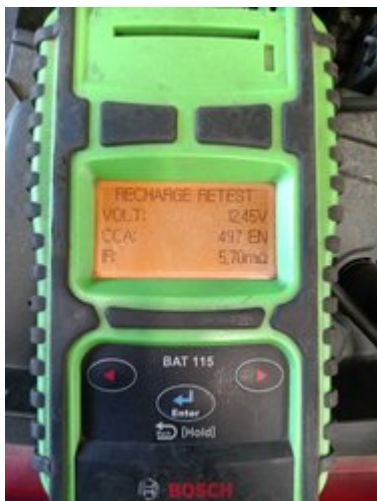
- ✓ **2. MUU:** Laadida Akut

- ✓ 1. Mootoriõli ja Filtri Vahetus
- ✓ 2. Laadida Akut
- ✓ 3. Vahetada Rehve

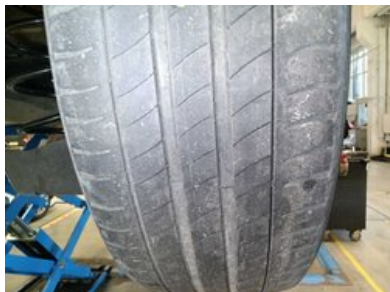
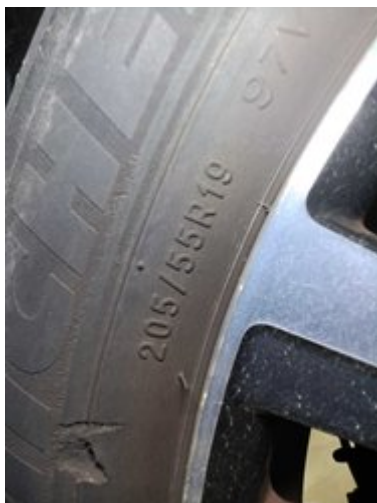
- ✓ **3. MUU:** Mootoriõli ja Filtri Vahetus
-

✓ **4. MUU:** Vahetada Rehve

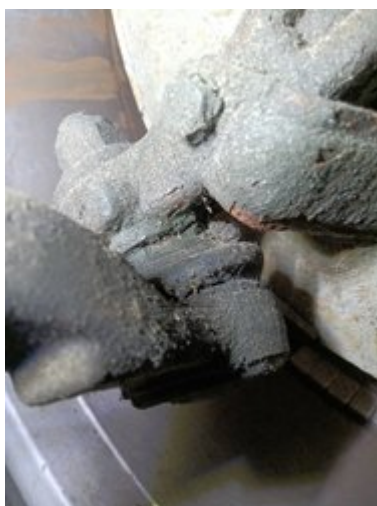
✓ **5. ROOL:** Roolivarda Otsakaant

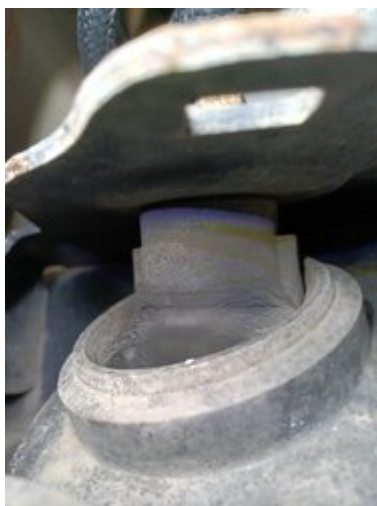
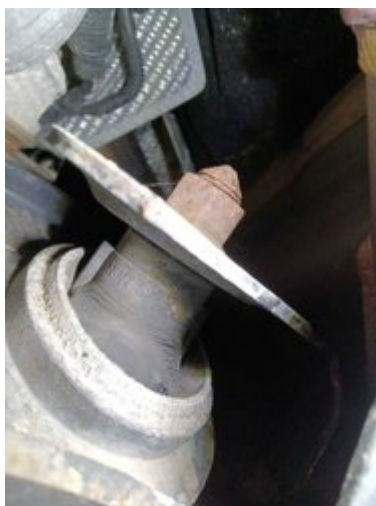
✓ **7. VEDRUSTUS:** Vedrustuse Alumise Õla Puksid Mõlemad
