# Diagnostikaaruanne

## 2017 SKODA FABIA Ambition Business

### Diagnostika üksikasjad

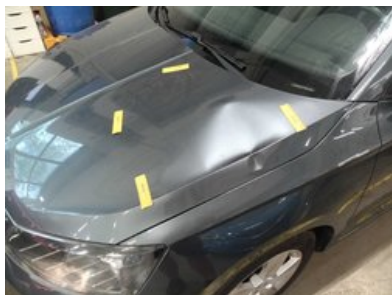
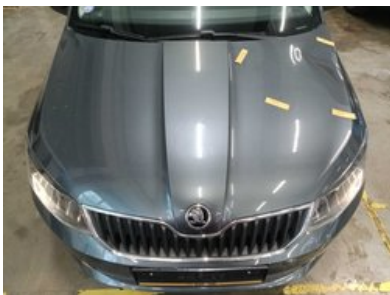
### ✓ 1. Esiosa: Kapott - Nähtavad Kahjustused

- ✓ 1. Mootorikaane Värvimine

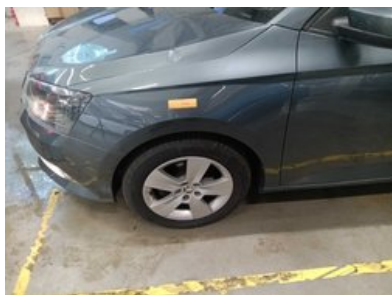
### ✓ 2. Külg: Vasak ja Parema Külge - Nähtavad Kahjustused ja Kriimustused

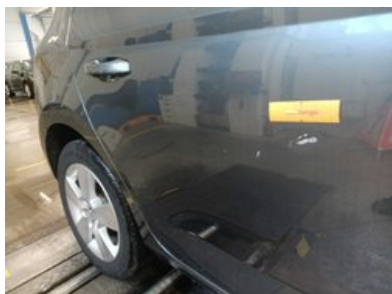
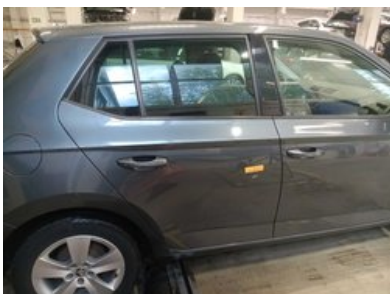
### ✓ 3. Külg: Vasak ja Parema Külge - Nähtavad Kahjustused ja Kriimustused

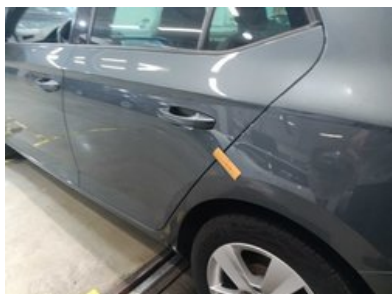
### ✓ 4. Külg: Vasak ja Parema Külge - Nähtavad Kahjustused ja Kriimustused

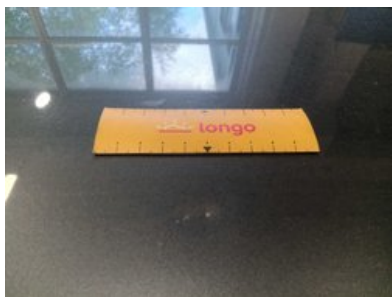
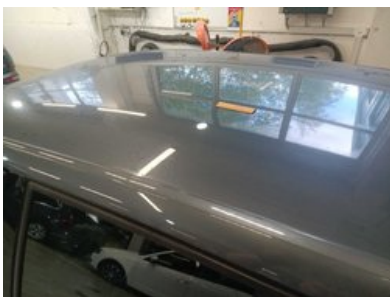
✓ **5. Muu:** Katus - Nähtavad kahjustused (nt rahekahjustused)

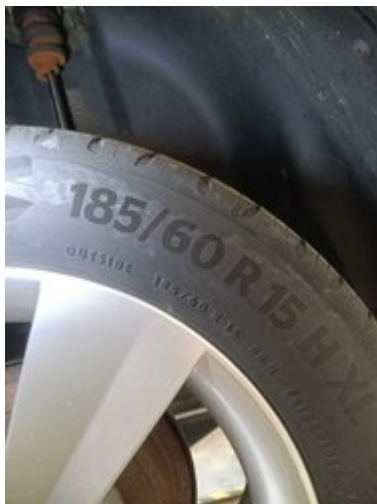
✓ **2. MUU:** Vahetada Rehve

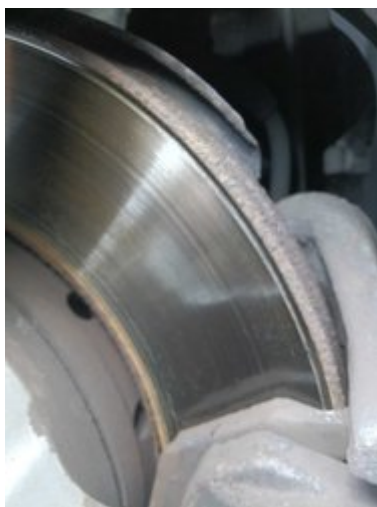
✓ **3. PIDURID:** Esimesed Pidurikettad Mõlemad

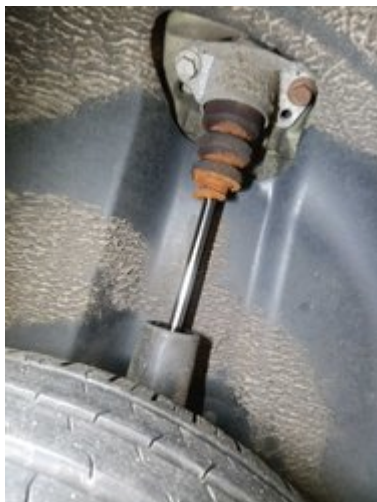
## ✓ 5. VEDRUSTUS: Vedrustuse Löögipuhvrite Paar
