# Diagnostikaaruanne

## 2016 VOLKSWAGEN PASSAT B8 Connected

### Diagnostika üksikasjad

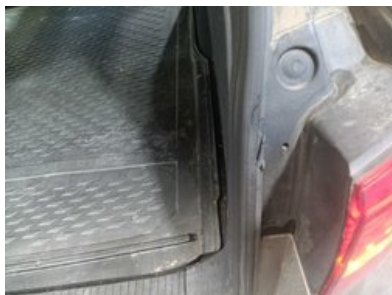
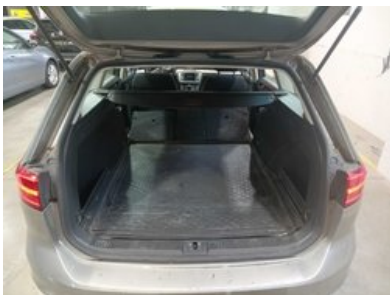
### ✓ 1. Uksed: Uste Kummitihendid

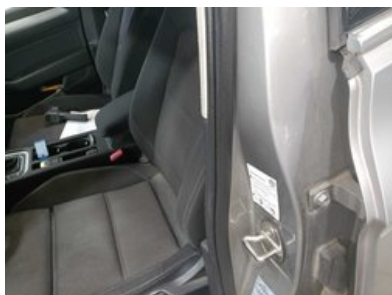
### ✓ 2. Uksed: Uste Kummitihendid

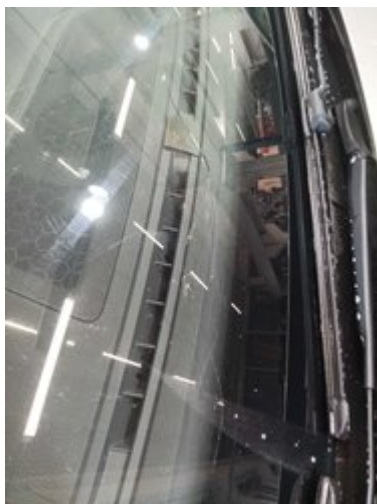
### ✓ 1. Esiosa: Esiklaasi terviklikkus - puuduvad tehnöülevaatust välistavad kahjustused

- ✓ 1. Esiklaasi Vahetamine

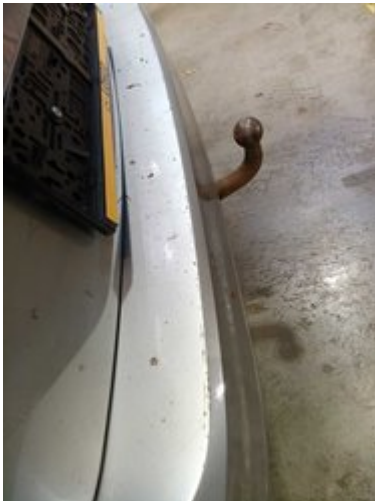
✓ **2. Tagaosa:** Tagumine stange - Seisukord ja joondus

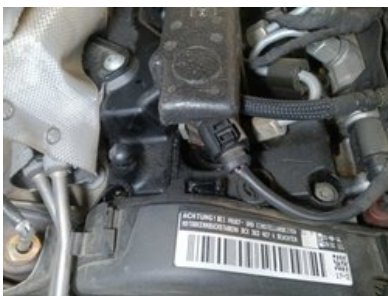
✓ **2. MOOTOR:** Kammelvälli Klapikate ja Tihend

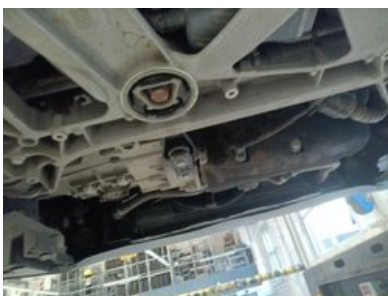
✓ **3. KERE - EESOSA:** Mootori Kate

- ✓ 1. Mootoriõli ja Filtri Vahetus
- ✓ 2. Mootori Kate
- ✓ 3. Vedrustuse Alumine Võll, Tagumine — Puks

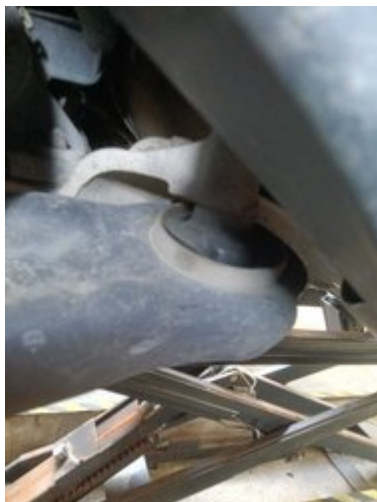
#### ✓ 4. VEDRUSTUS: Vedrustuse Alumise Õla Tagumine Puks
