Diagnostikaaruanne

2015 MITSUBISHI OUTLANDER Business Ed

Tuvastatud puuduste kokkuvõte

Longo poolt läbi viidud põhjaliku diagnostika käigus, 25 puudust olid tuvastatud sõidukis.

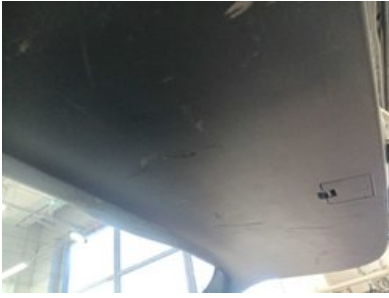
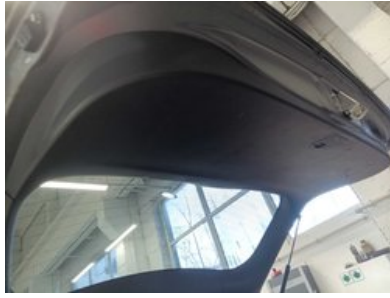
✔ **2. Salong:** Katted ja liistud - Seisukord

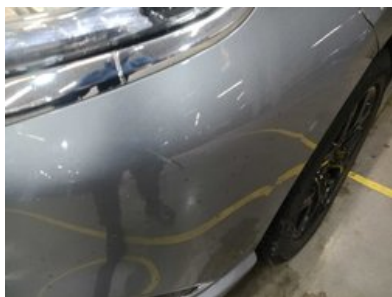
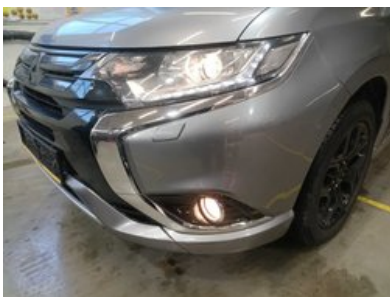
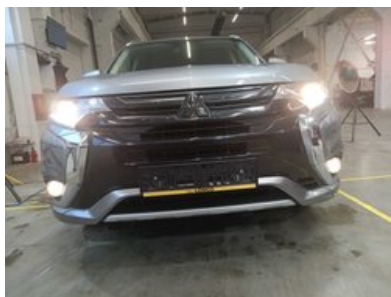
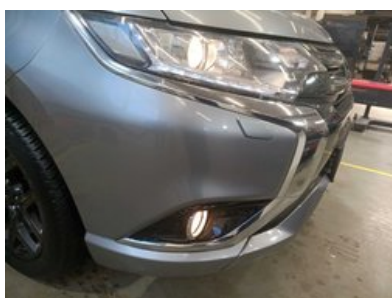
✓ **2. Esiosa:** Esistange - Seisukord ja Joondus

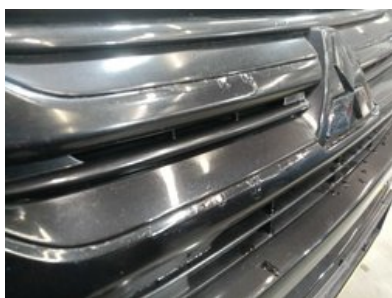
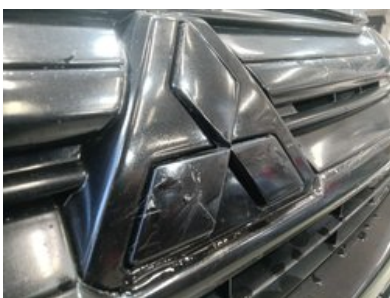
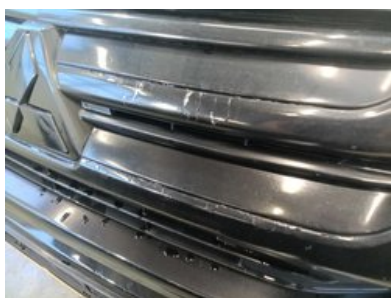
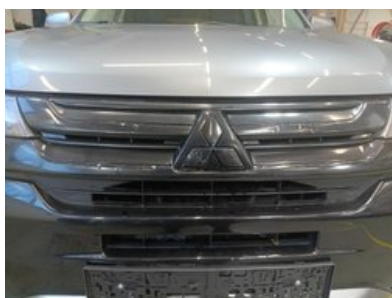
✓ **4. Esiosa:** Esivõre - Seisukord

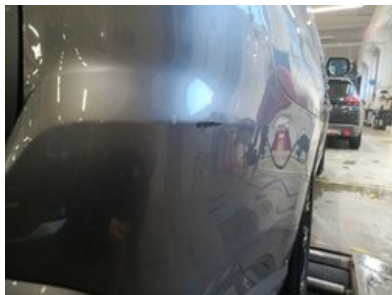
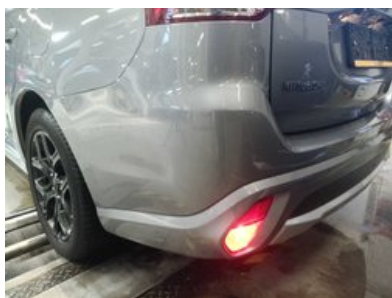
✓ **8. Tagaosa:** Tagumine stange - Seisukord ja joendus

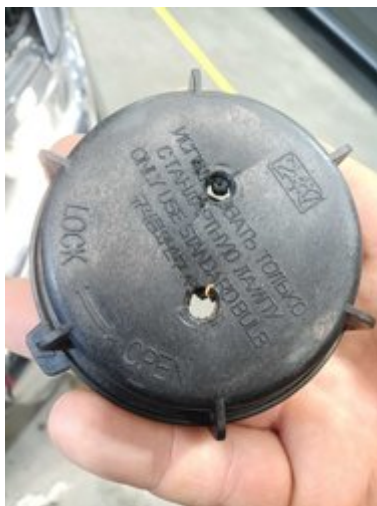
✓ **9. Tuled:** Esituled (Päevatuled, Kaugtuled, Udu, Suunatud) - Põhiline Toimimine, Kahjustused ja Värv

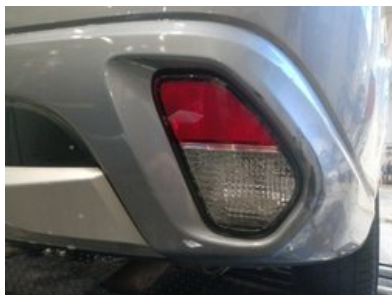
✓ **10. Tuled:** Tagatuled (Pidurituled, udutuled, suunatud) - Toimimine, kahjustused ja värv

- ✓ 1. Vaheta Tagumised Tuled
- ✓ 2. Pesuri Mehhanismi Remont
- ✓ 3. Muu: Klambri Puuduvad

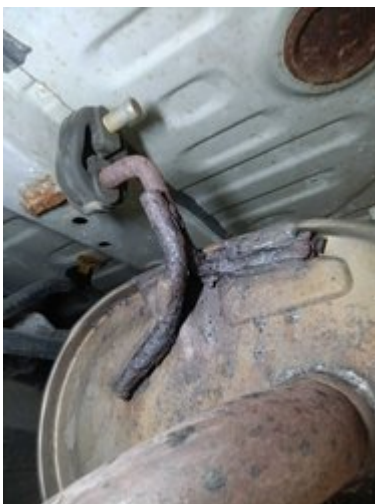
✓ **4. HEITGAASISÜSTEEM:** Heitgaasi Kinnitus

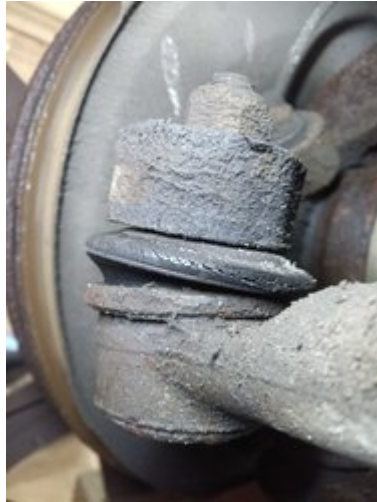
✓ **6. ROOL:** Roolivarda Otsakliips (Mõlemad)

- ✓ 1. Mootoriõli ja Filtri Vahetus
- ✓ 2. Roolivarda Otsaklits (Mõlemad)
- ✓ 3. Laadida Akut
- ✓ 4. Vaheta Tulede Katteid
- ✓ 5. Esirattate Joondamine (Koondumine)

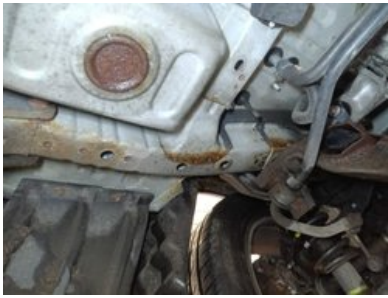
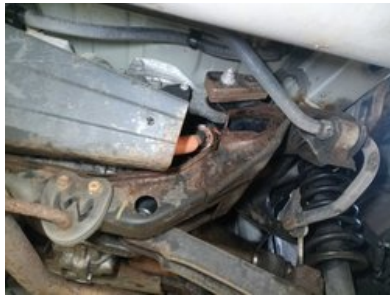
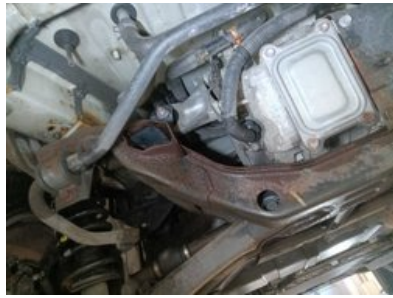
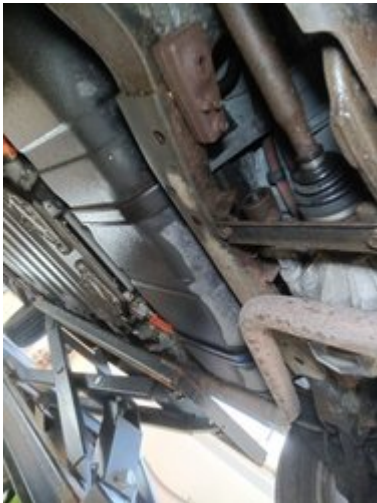
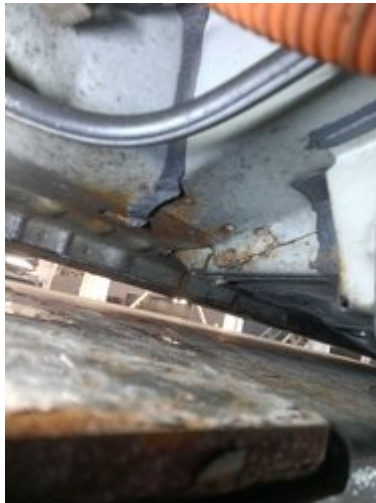
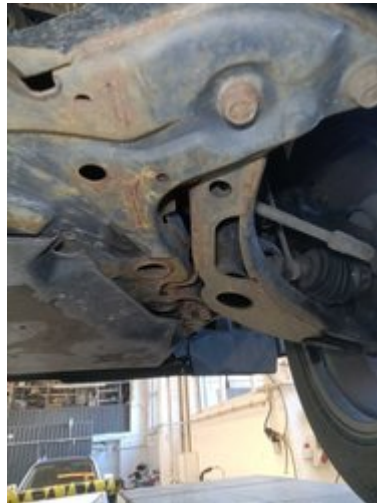
7. KERE - TAGAOSA: Korrosioon

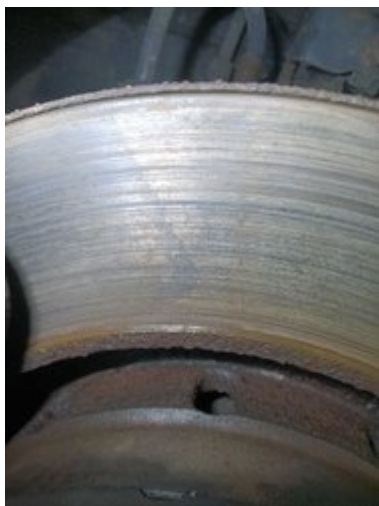
✓ **10. PIDURID:** Esimesed Pidurikettad Mõlemad

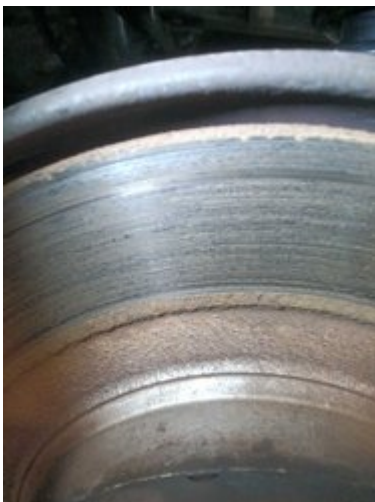
✓ **11. PIDURID:** Tagumine Piduri Ketas (Mõlemad)
