# Diagnostikaaruanne

## 2019 OPEL CROSSLAND X Innovation

### Diagnostika üksikasjad

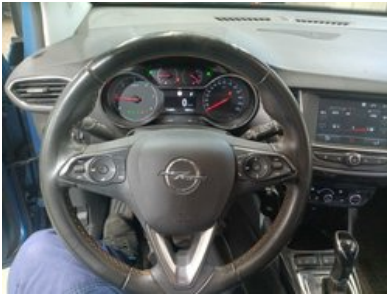
- ✓ **1. Esiosa:** Rool - Seisukord

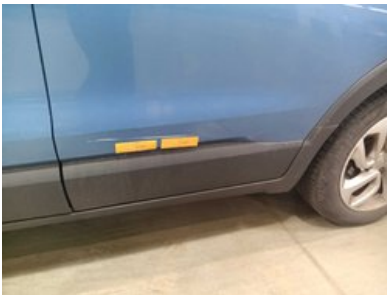
- ✓ **1. Külg:** Vasak ja Parem Külg - Nähtavad Kahjustused ja Kriimustused

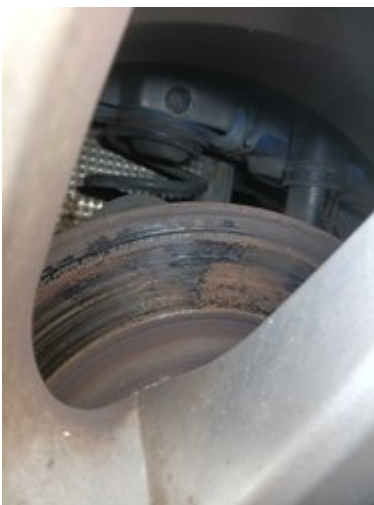
- ✓ **1. MUU:** Mootoriõli ja Filtri Vahetus
- ✓ **2. PIDURID:** Tagumine Piduriketas (Mõlemad) - Piduriklotsid Eemaldatud

- ✓ 1. Mootoriõli ja Filtri Vahetus
