# Diagnostikaaruanne

## 2014 BMW 320 High Executive

### Tuvastatud puuduste kokkuvõte

Longo poolt läbi viidud põhjaliku diagnostika käigus, 14 puudust olid tuvastatud sõidukis.

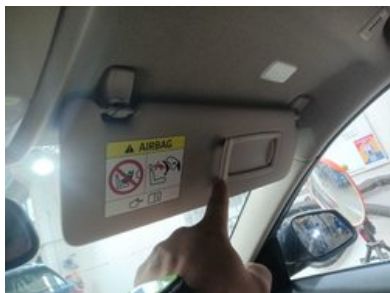
### ✓ 1. Esiosa: Päikesesirmid - Toimimine ja seisukord

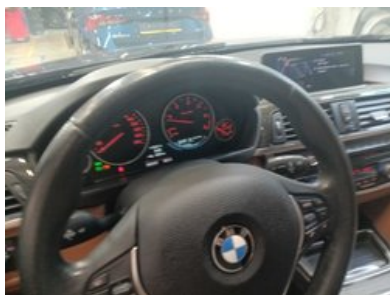
### ✓ 2. Esiosa: Rool - Seisukord

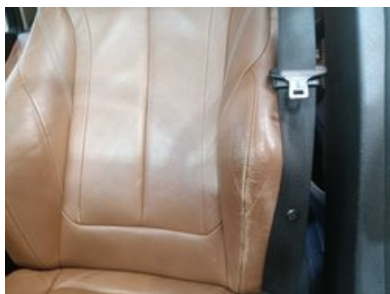
### ✓ 3. Istmed: Kõik Istmed - Seisukord

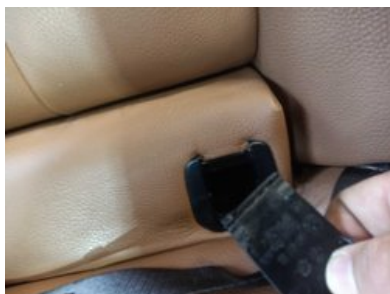
### ✓ 4. Istmed: ISOFIX - Toimimine ja Seisukord

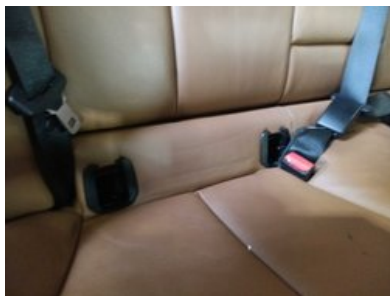
✓ **5. Istmed:** ISOFIX - Toimimine ja Seisukord

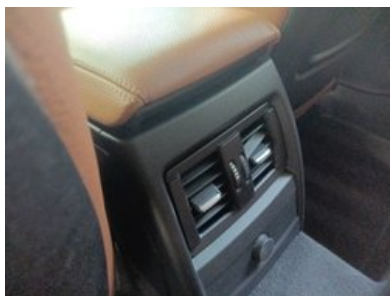
✓ **6. Salong:** Katted ja liistud - Seisukord

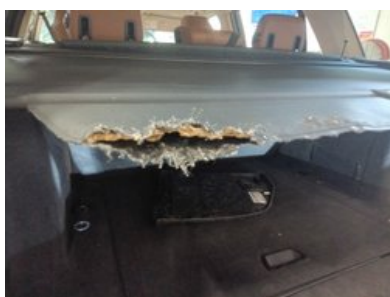
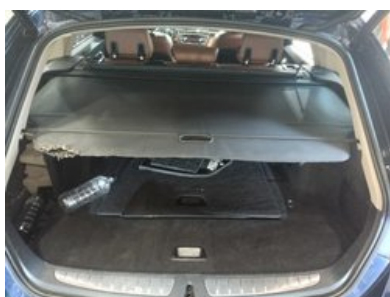
✓ **7. Salong:** Pagasiruumi kate - Toimimine ja seisukord

- ✓ 1. Vaheta Pagasiruumi Kate

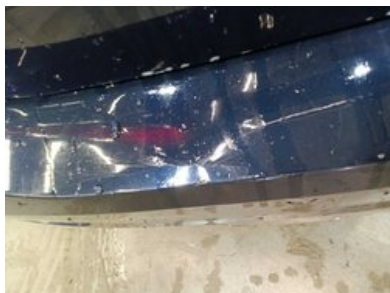
✓ **1. Tagaosa:** Tagumine stange - Seisukord ja joondus

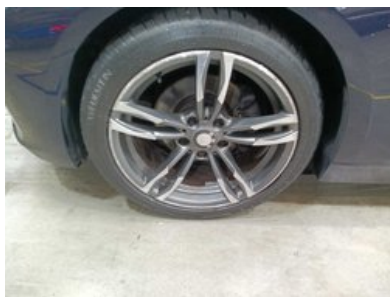
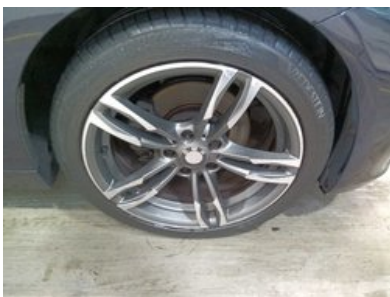
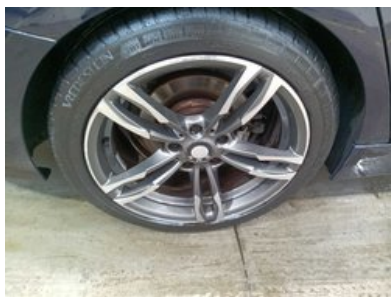
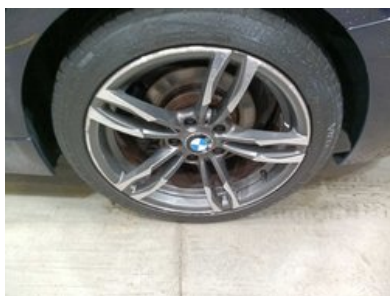
✓ **2. Külg:** Veljed - Seisukord

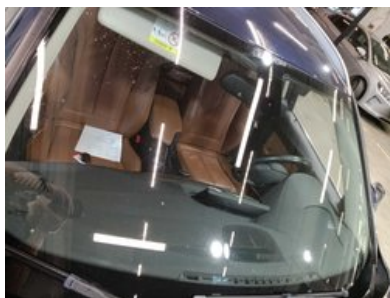
✓ **3. Esiosa:** Esiklaasi terviklikkus - puuduvad tehnöülevaatust välistavad kahjustused

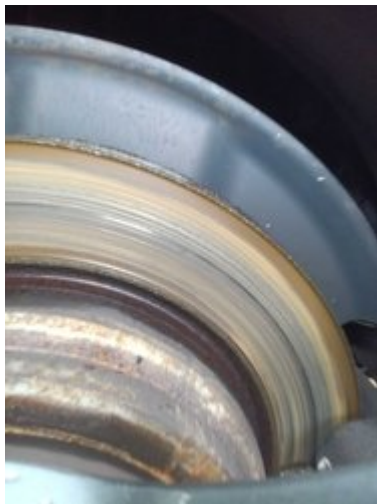
✓ **1. PIDURID:** Tagumine Piduri Ketas (Mölemad)

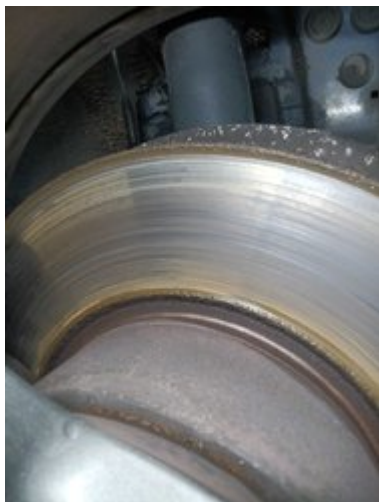
✓ **2. PIDURID:** Esimesed Pidurikettad Mõlemad

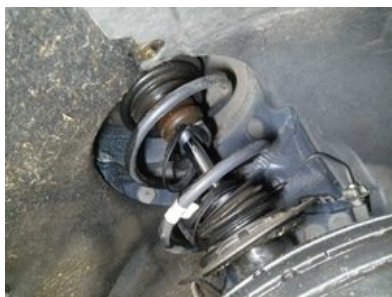
✓ **4. VEDRUSTUS:** Amortisaatori posti komplekt (mõlemad)
