# Diagnostikaaruanne

## 2019 PEUGEOT 308 Allure

### Diagnostika üksikasjad

Longo poolt läbi viidud põhjaliku diagnostika käigus, 9 puudust olid tuvastatud sõidukis.

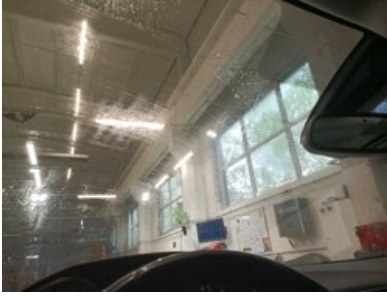
- ✓ **1. Esiosa:** Klaasipuhasti Kumm ja Käepide (Ees ja Taga) - Seisukord

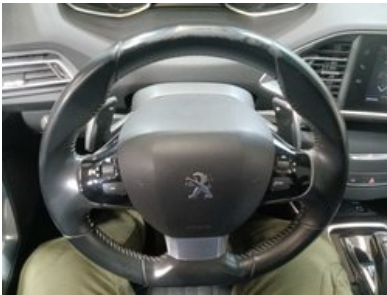
- ✓ **2. Esiosa:** Rool - Seisukord

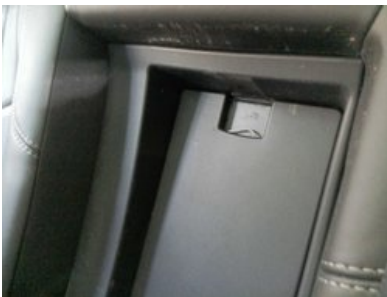
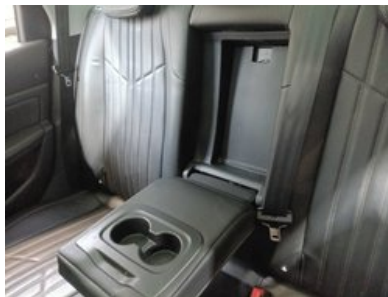
- ✓ **3. Salong:** Käetugi - Toimimine ja Seisukord

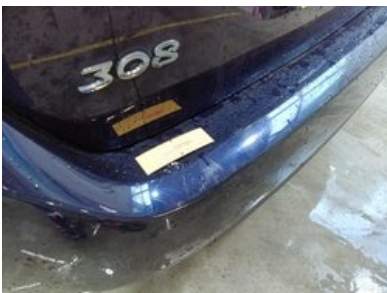
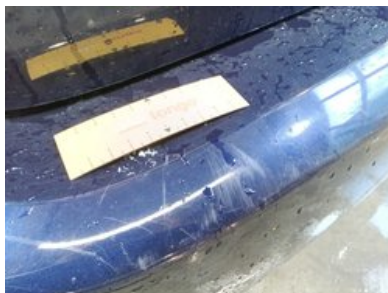
- ✓ **1. Tagaosa:** Tagumine stange - Seisukord ja joendus

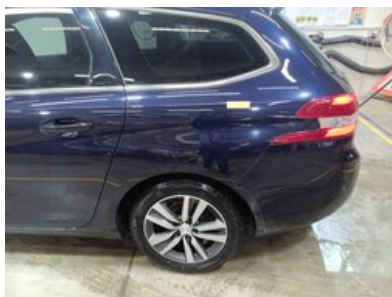
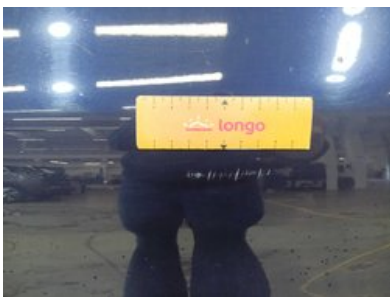
✓ **2. Külg:** Vasak ja Parem Külg - Nähtavad Kahjustused ja Kriimustused

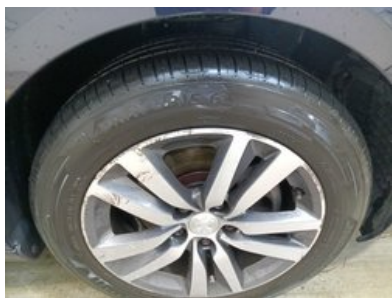
✓ **3. Külg:** Veljed - Seisukord

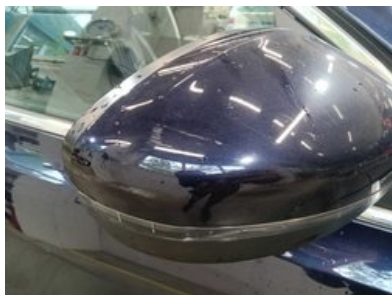
✓ **4. Külg:** Välispeeglid - Peeglite Terviklikkus ja Kinnitamine Auto Külge
