# Diagnostikaaruanne

## 2022 PEUGEOT 3008 Allure

# Ettevalmistus- ja remondiaruanne

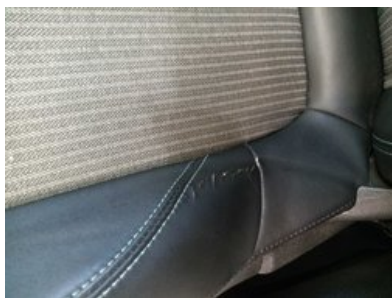
### ✓ 1. Istmed: Kõik Istmed - Seisukord

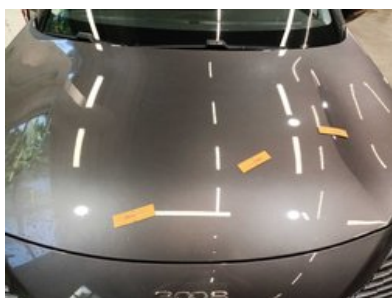
### ✓ 1. Esiosa: Kapott - Nähtavad Kahjustused

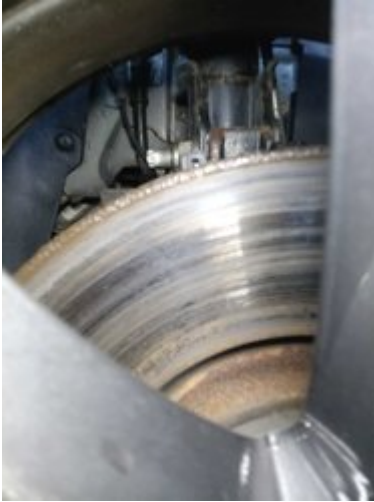
### ✓ 1. PIDURID: Esimesed Pidurikettad Mõlemad

- ✓ 1. Tagumine Piduriketas (Mõlemad)
- ✓ 2. Kondensaator
- ✓ 3. Mootoriõli ja Filtri Vahetus
- ✓ 4. Esimesed Pidurikettad (Mõlemad)

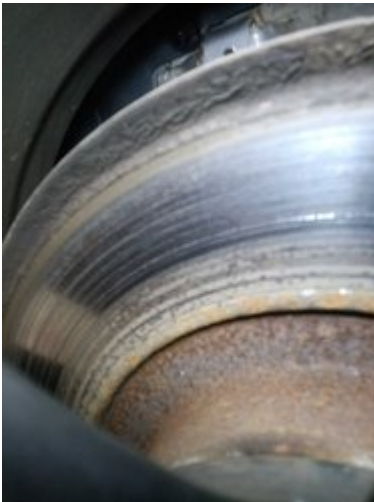
### ✓ 2. PIDURID: Tagumine Piduri Ketas (Mõlemad)
