# Diagnostikaaruanne

## 2019 OPEL GRANDLAND X Business+

### Tuvastatud puuduste kokkuvõte

Longo poolt läbi viidud põhjaliku diagnostika käigus, 7 puudust olid tuvastatud sõidukis.

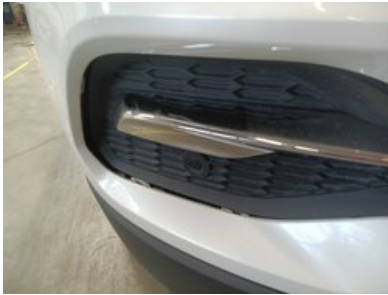
### ✓ 1. Esiosa: Esivõre - Seisukord

- ✓ 1. Laadida Akut
- ✓ 2. Remontida Võresid

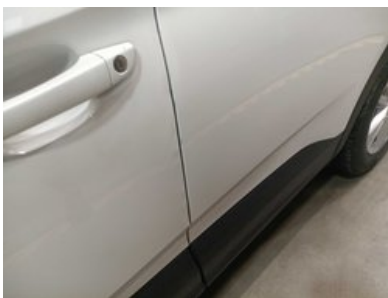
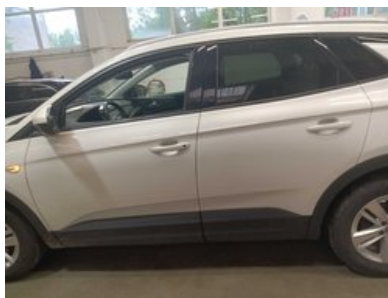
### ✓ 2. Külg: Vasak ja Parem Külg - Nähtavad Kahjustused ja Kriimustused

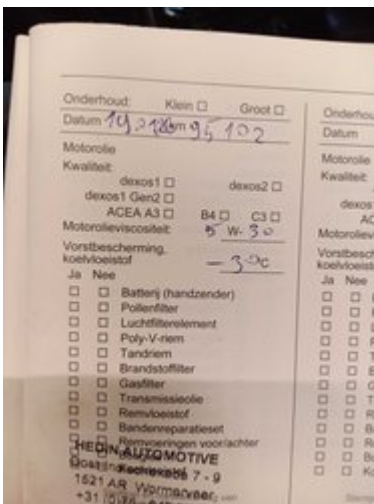
### ✓ 1. MUU: Mootoriõli ja Filtri Vahetus

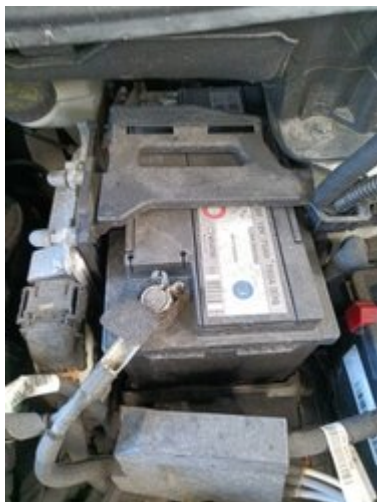
✓ **2. MUU:** Laadida Akut

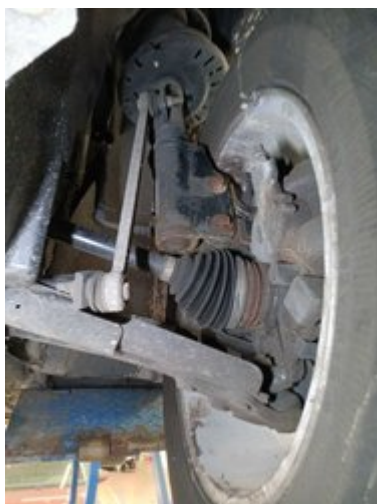
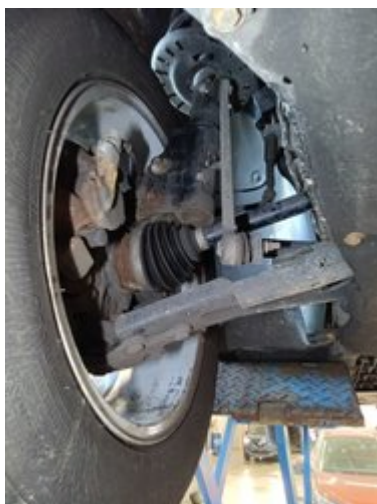
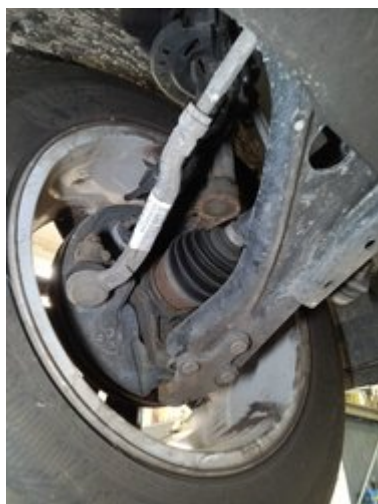
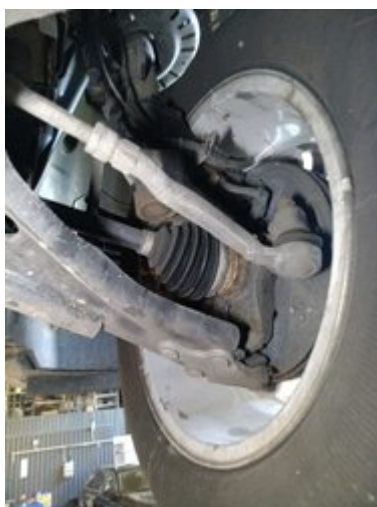
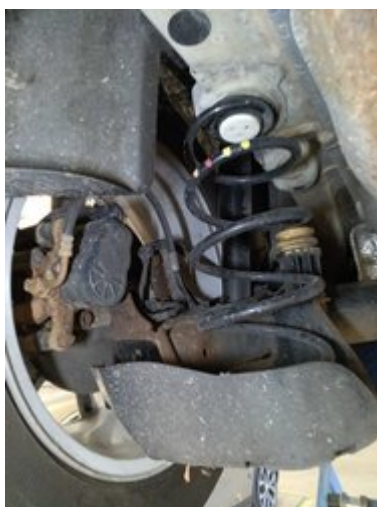
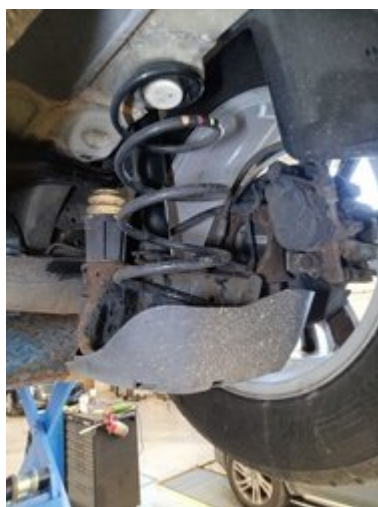
✓ **3. VEDRUSTUS:** Veermiku seisukord

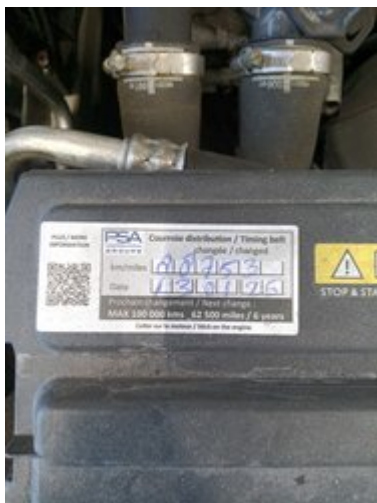
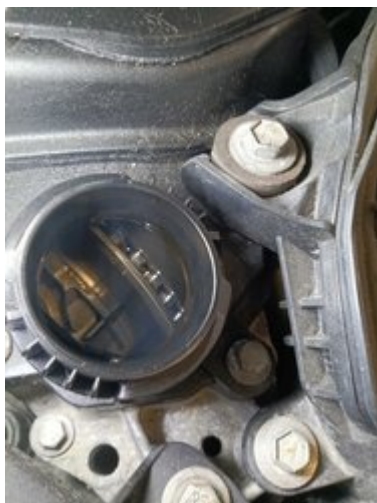
✓ **4. MOOTOR:** Sidurivõlli Ajamrihm

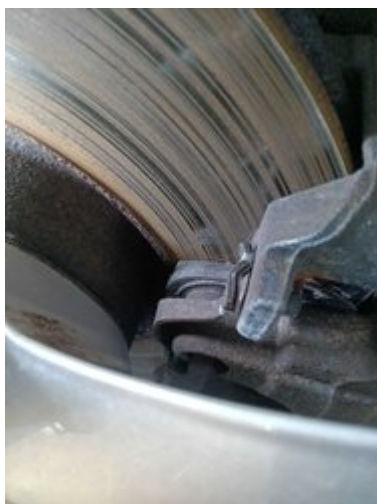
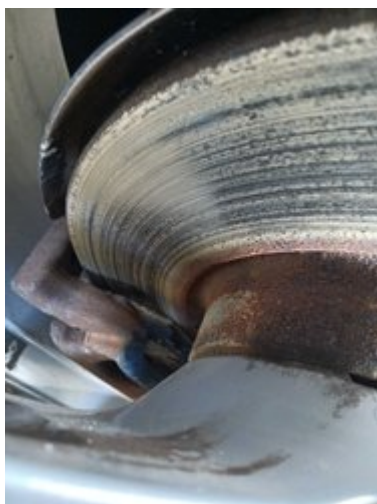
✓ **5. PIDURID:** Pidurite Seisukord
