### Auto andmed

# Diagnostikaaruanne

## 2016 PEUGEOT 2008 Urban Cross

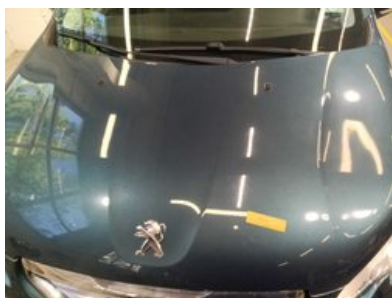
✓ **1. Esiosa:** Kapoti Heliisolatsioon - Seisukord

✓ **2. Esiosa:** Kapott - Nähtavad Kahjustused

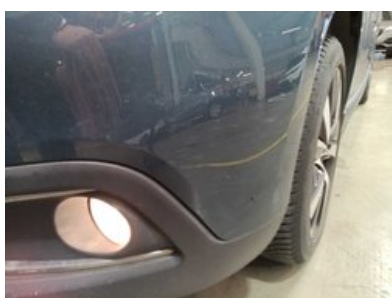
✓ **3. Muu:** Täiendavad Poleerimistööd

- ✓ 1. Kere pesemine
- ✓ 2. Salongi süvapuhasus ainult hüpoallergeensete puhastusvahendidega
- ✓ 3. Kere poleerimine pärast puhastamist

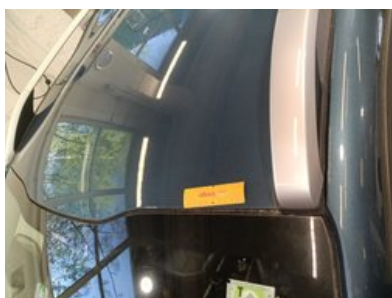
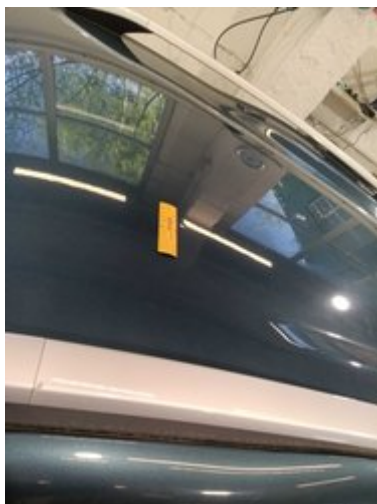
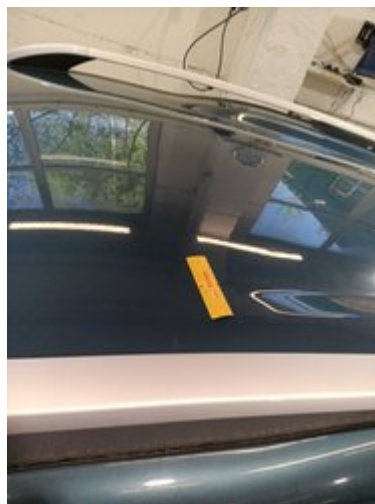
✓ **4. Muu:** Katus - Nähtavad kahjustused (nt rahekahjustused)

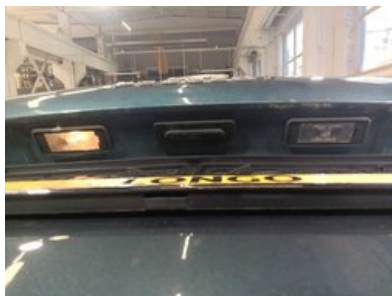
✓ **5. Tuled:** Lambipirimid

- ✓ 1. Vedrustuse Alumine Võll
- ✓ 2. Laadi Aku
- ✓ 3. Numbrimärgi Valgustuse Pirnide Vahetus

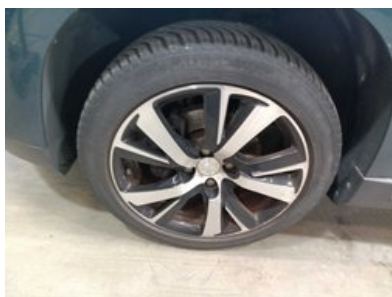
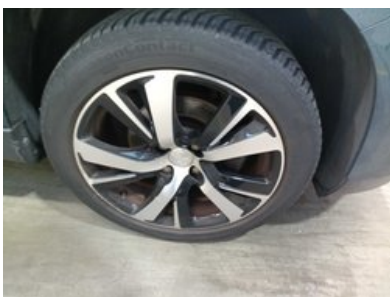
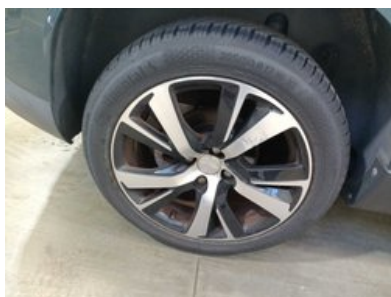
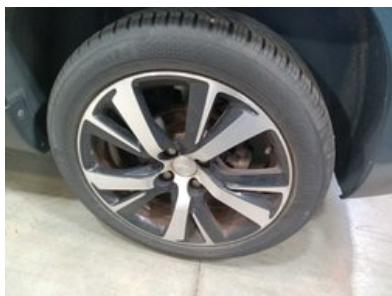
✓ **6. Külg:** Veljed - Seisukord

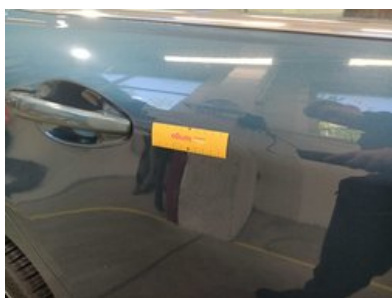
✓ **7. Külg:** Vasak ja Parem Külg - Nähtavad Kahjustused ja Kriimustused

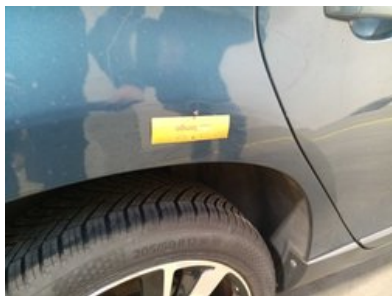
✓ **8. Külg:** Vasak ja Parem Külg - Nähtavad Kahjustused ja Kriimustused

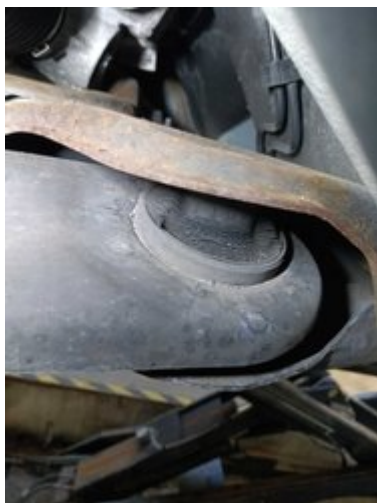
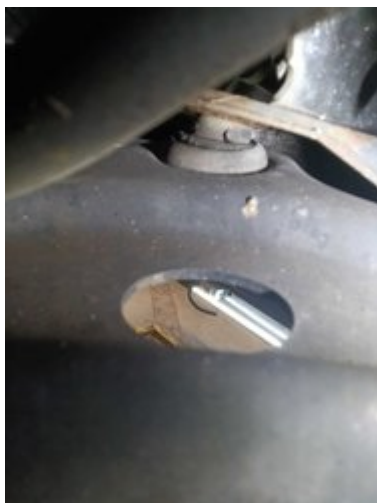
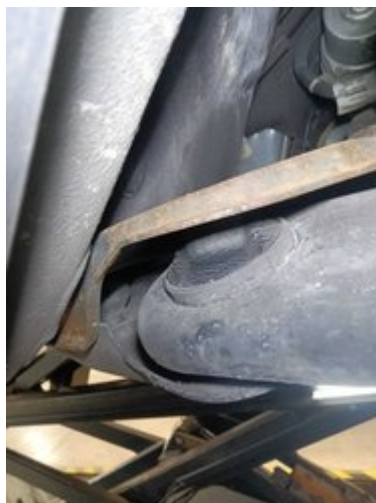
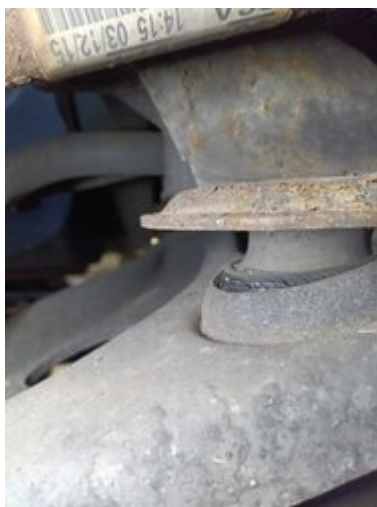
✓ **3. MUU:** Vedrustuse Alumine Võll

- 1. Vedrustuse Hoob (FE37471)
- 2. Õõts (TC2492)

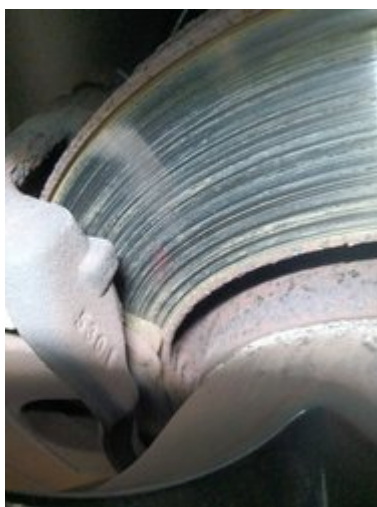
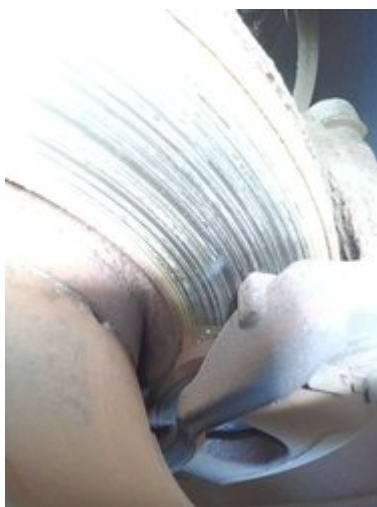
✓ **4. MUU:** Esimesed Pidurikettad koos Klotsidega

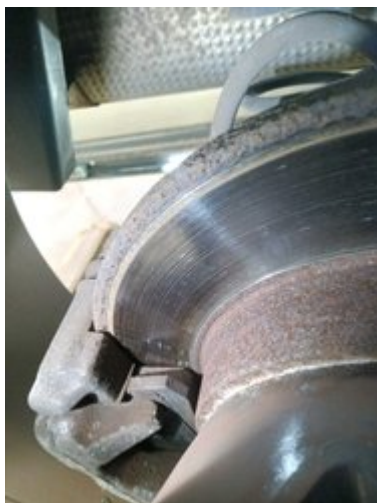
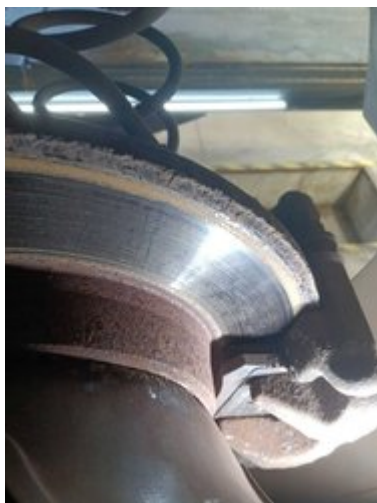
✓ **5. MUU:** Tagumine Piduriketas ja Klotsid
