# Diagnostikaaruanne

## 2014 KIA CARENS Super

Läbisõit lõpetamise kuupäeval: 211 960 km

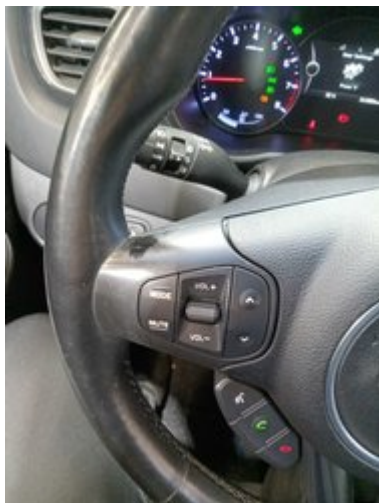
### ✓ 1. Esiosa: Rool - Juhtseadmete/Nuppude Töö

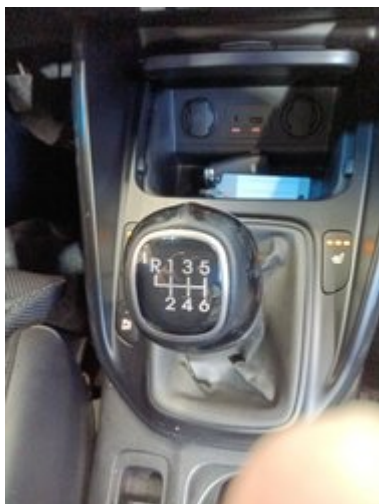
### ✓ 2. Salong: Käigukang Katik ja Käigukang Nupp - Seisukord

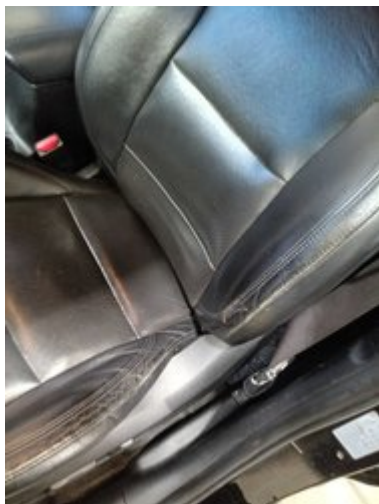
### ✓ 3. Istmed: Kõik Istmed - Seisukord

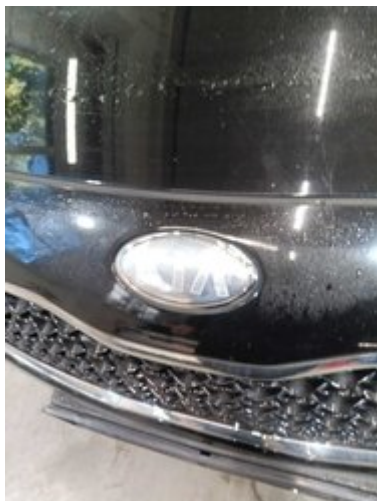
### ✓ 1. Esiosa: Kapott - Nähtavad Kahjustused

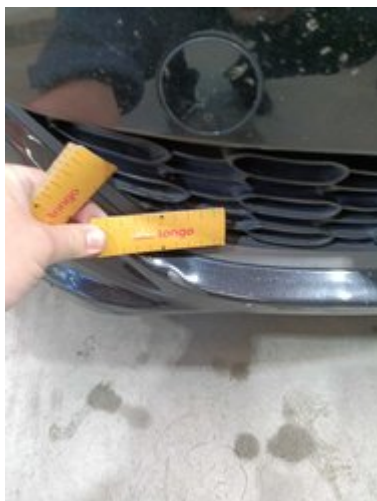
### ✓ 2. Esiosa: Esistange - Seisukord ja Joondus

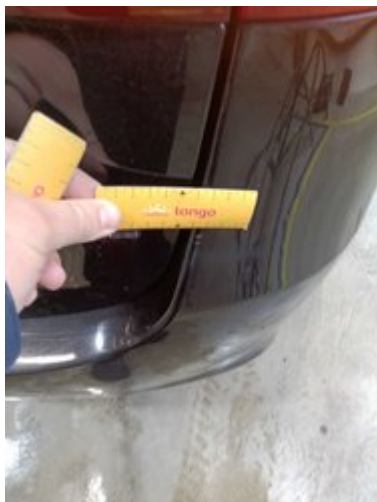
### ✓ 3. Tagaosa: Tagumine stange - Seisukord ja joondus

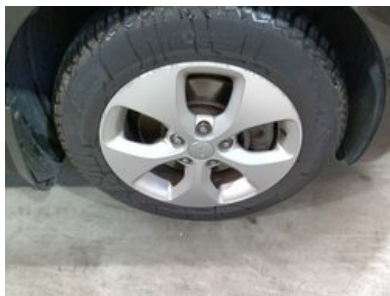
✓ **4. Külg:** Veljed - Seisukord

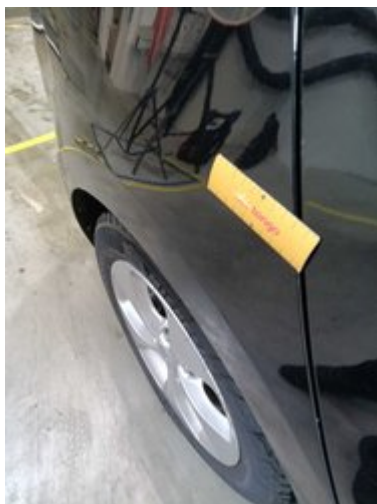
✓ **5. Külg:** Vasak ja Parema Külg - Nähtavad Kahjustused ja Kriimustused

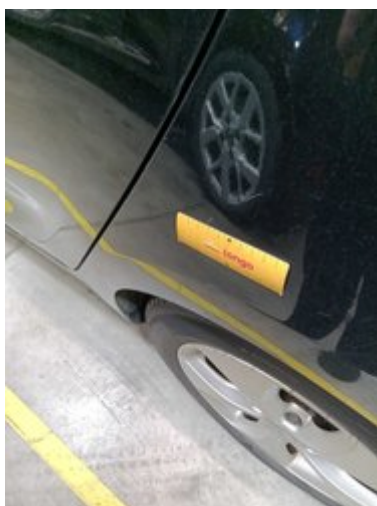
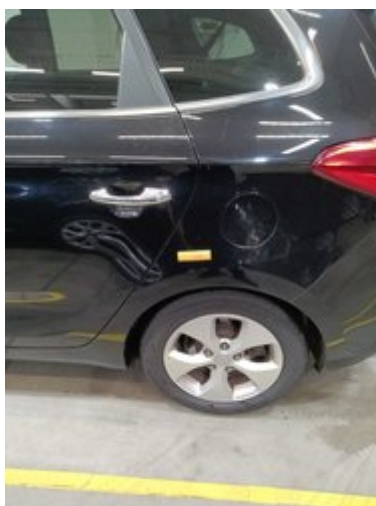
✓ **6. Külg:** Vasak ja Parema Külg - Nähtavad Kahjustused ja Kriimustused

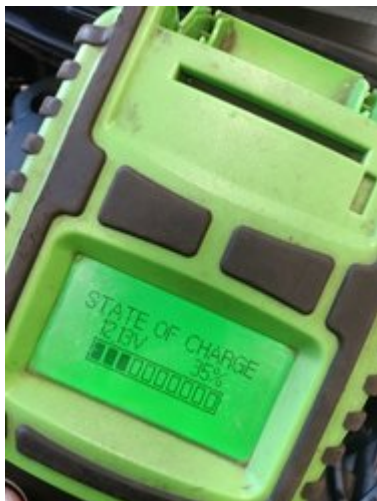
### ✓ 1. MUU: Laadida Akut

- ✓ 1. Süsteemi Tühjendamine/Täitmine
- ✓ 2. Kondensaator
- ✓ 3. Laadida Akut
- ✓ 4. Mootoriõli ja Filtri Vahetus

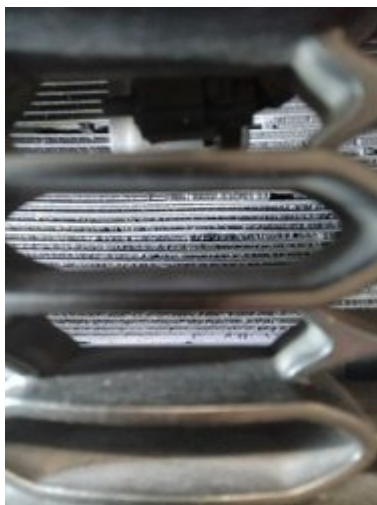
### ✓ 4. KLIIMASEADE JA KÜTE: Kondensaator

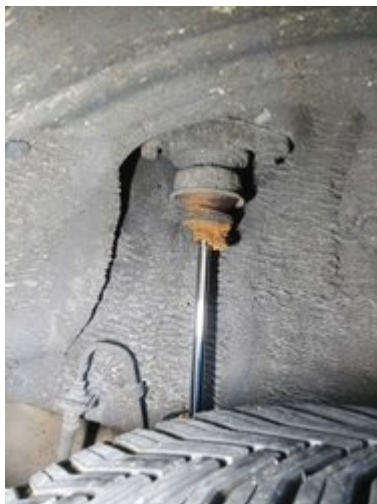
✓ **5. VEDRUSTUS:** Amortisaatorid (Paar)

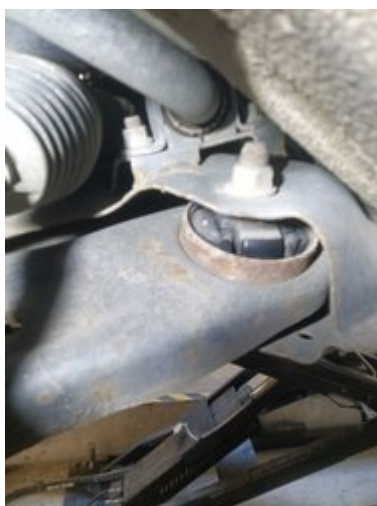
✓ **6. VEDRUSTUS:** Vedrustuse Alumine Õlg Mõlemad

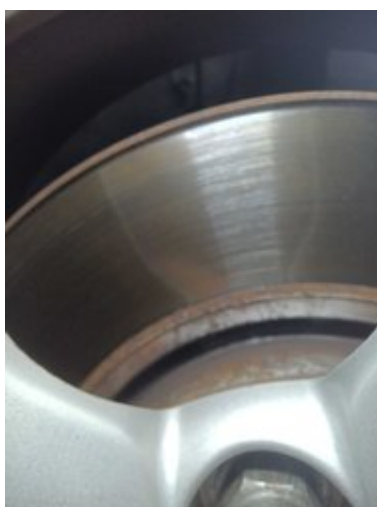
✓ **7. PIDURID:** Esimesed Pidurikettad Mõlemad

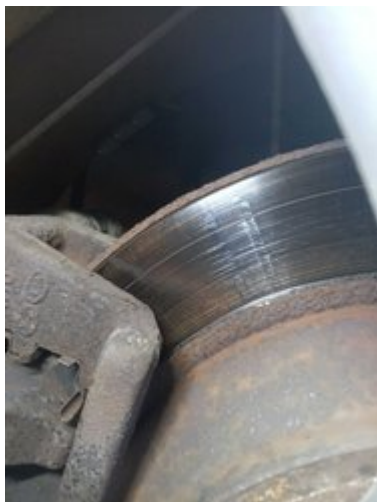
✓ **8. PIDURID:** Tagumine Piduri Ketas (Mõlemad)
