# Diagnostikaaruanne

## 2015 TOYOTA AVENSIS Pro

Longo poolt läbi viidud põhjaliku diagnostika käigus, 16 puudust olid tuvastatud sõidukis.

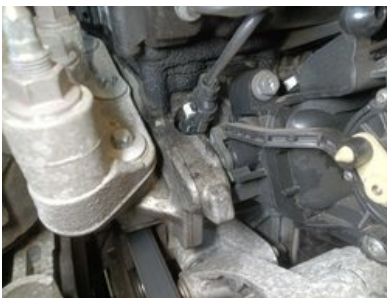
### ✓ 4. MOOTOR: Kammelvälli Klapikate ja Tihend
