# Diagnostikaaruanne

## 2015 PEUGEOT 308 Executive

Läbisõit lõpetamise kuupäeval: 208 809 km

Kontrollitud Longo Shared Service sertifitseeritud diagnostika meeskonna poolt: Arnas S., Mindaugas G., Eimantas A.

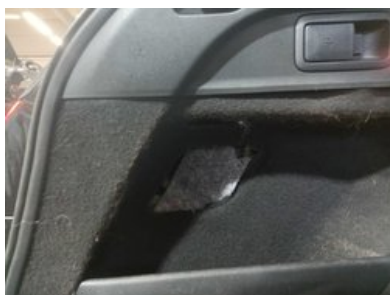
- ✔ **1. Salong:** Katted ja liistud - Seisukord

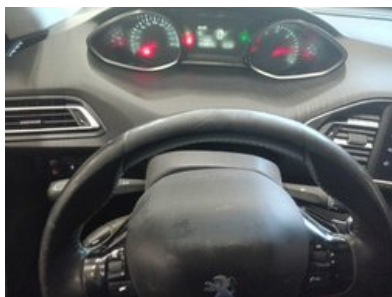
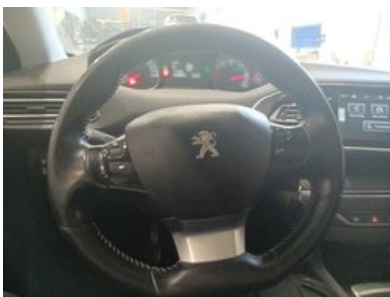
✓ **2. Esiosa:** Rool - Seisukord

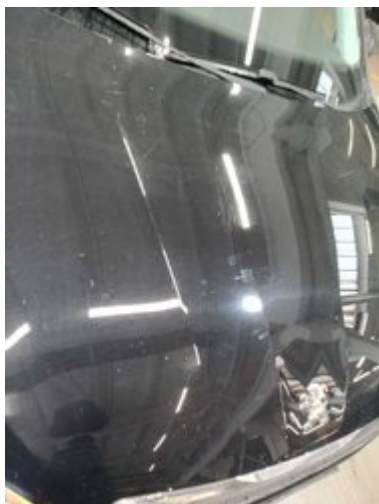
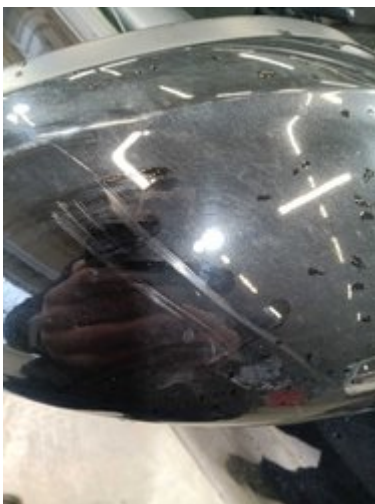
✓ **1. Muu:** Täiendavad Poleerimistööd

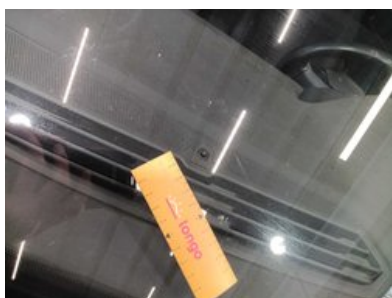
✓ **2. Esiosa:** Esiklaasi terviklikkus - puuduvad tehnöülevaatust välistavad kahjustused

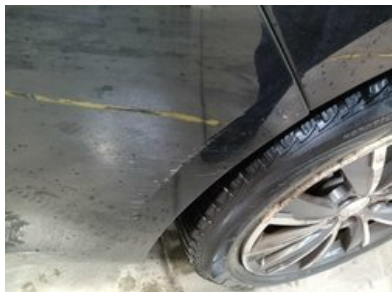
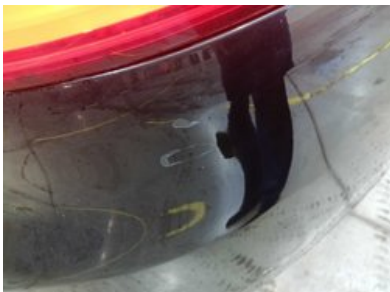
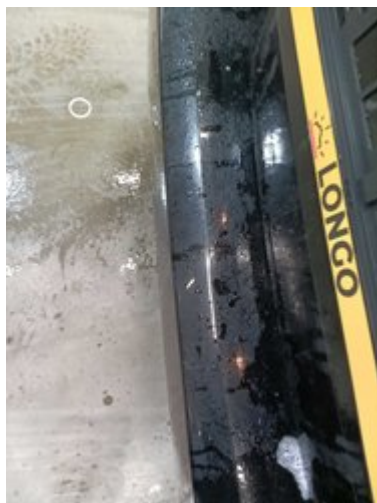
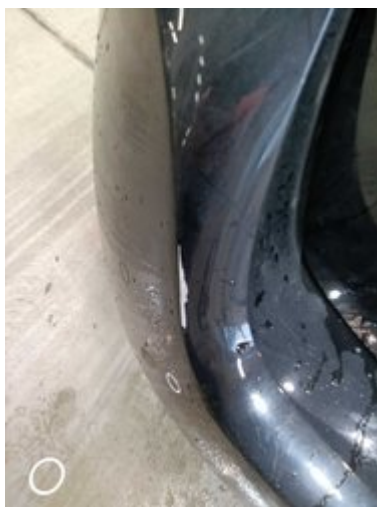
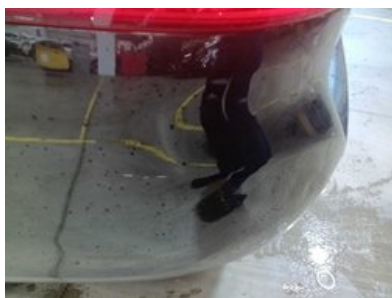
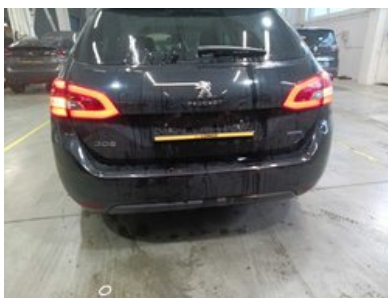
✓ **3. Tagaosa:** Tagumine stange - Seisukord ja joondus

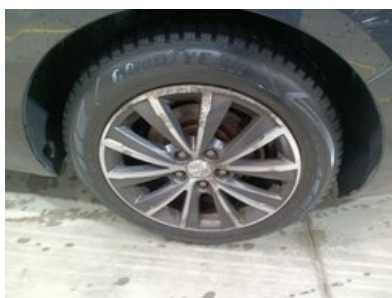
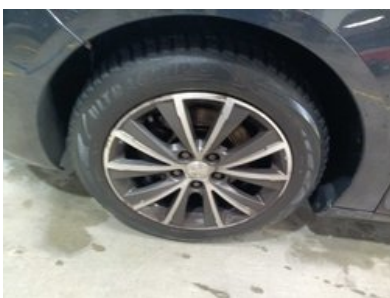
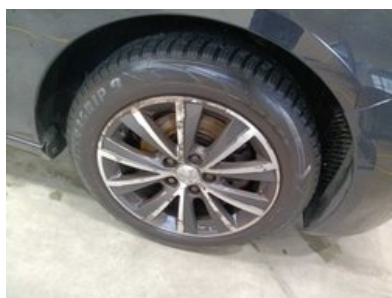
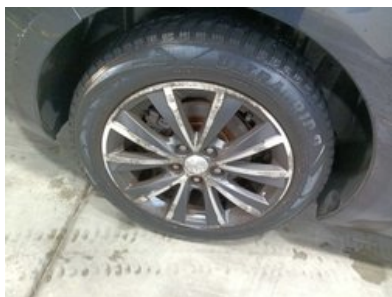
✓ **4. Külg:** Veljed - Seisukord

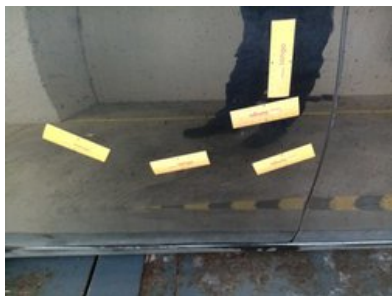
- ✓ **5. Külg:** Vasak ja Parem Külg - Nähtavad Kahjustused ja Kriimustused

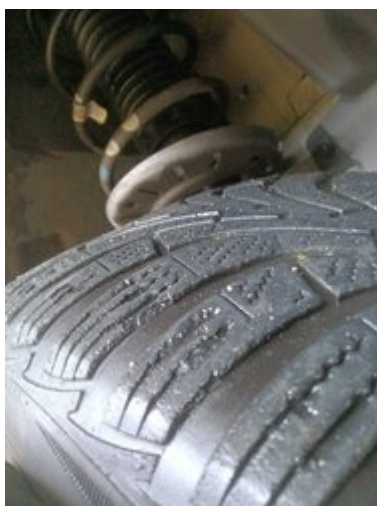
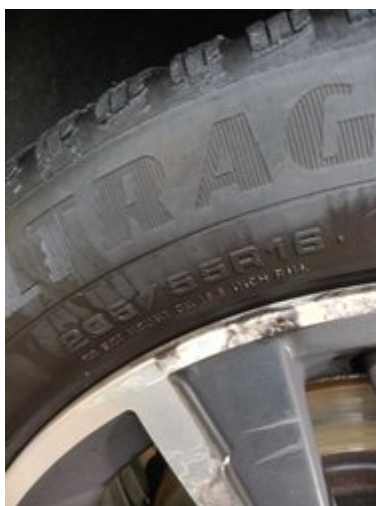
- ✓ **1. KLIIMASEADE JA KÜTE:** Süsteemi Tühjendamine/Täitmine
- ✓ **2. MUU:** Mootoriõli ja Filtri Vahetus
- ✓ **3. MUU:** Vahetada Rehve

- ✓ 1. Stabilisaatori Link - Välimine (Mõlemad)
- ✓ 2. Vahetada Rehve
- ✓ 3. Mootoriõli ja Filtri Vahetus
- ✓ 4. Süsteemi Tühjendamine/Täitmine
- ✓ 5. Vedrustuse Alumise Võlla Puksid (Mõlemad)

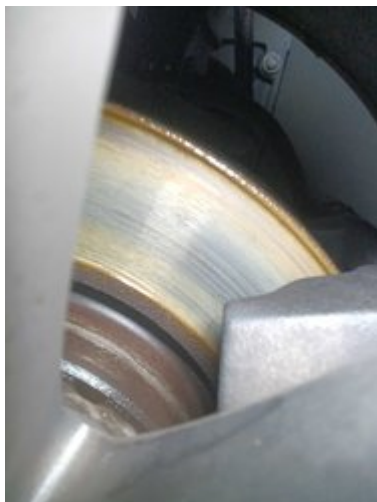
✓ **4. PIDURID:** Esimesed Pidurikettad Mõlemad

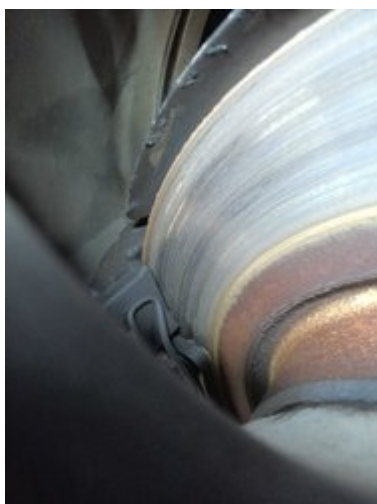
✓ **5. PIDURID:** Tagumised Piduriklotsid (Kõik)

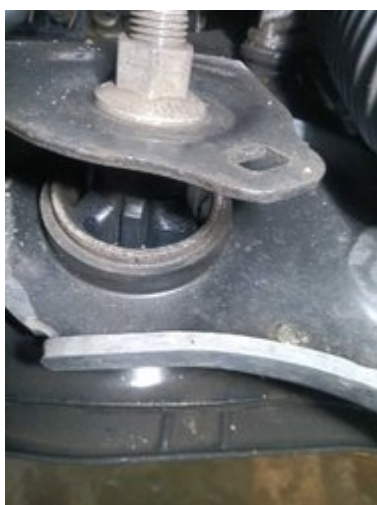
✓ **6. VEDRUSTUS:** Vedrustuse Alumise Õla Puksid Mõlemad

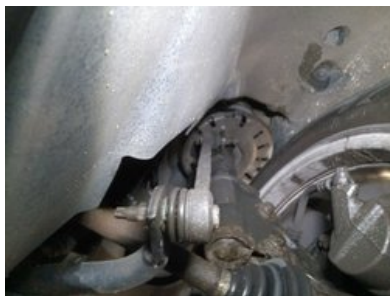
✓ **7. VEDRUSTUS:** Stabilisaatori Välimine Varras, Mõlemad Pooled
