# Diagnostikaaruanne

## 2022 PEUGEOT 3008 Allure

### Diagnostika üksikasjad

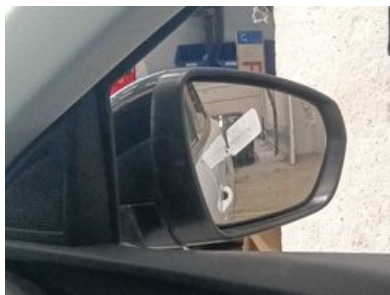
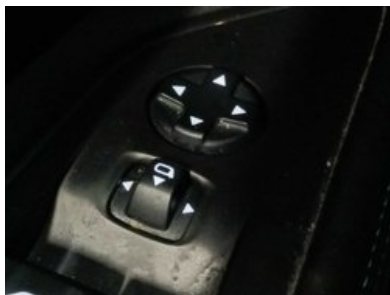
- ✓ **1. Uksed:** Välised Küljepeeglid - Elektrooniline Juhtimine, Kokkuklappimine ja Reguleerimine

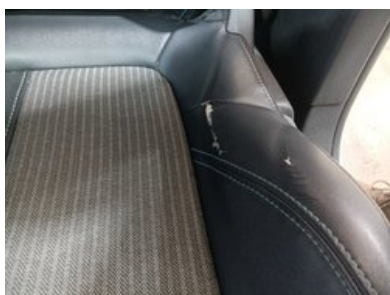
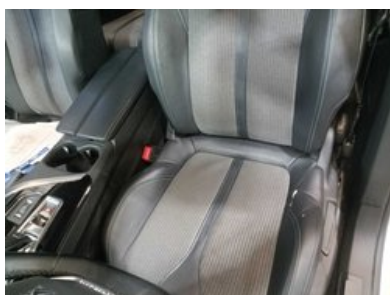
- ✓ **2. Istmed:** Kõik Istmed - Seisukord

- ✓ 1. Õmble Eesmine Iste

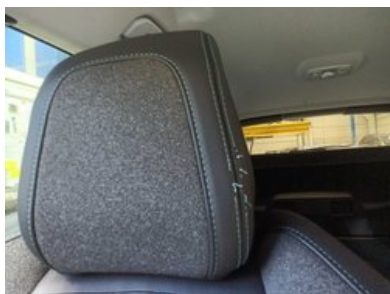
- ✓ **3. Istmed:** Kõik Istmed - Seisukord

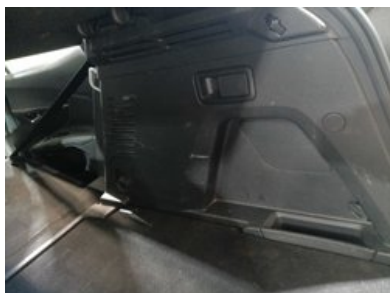
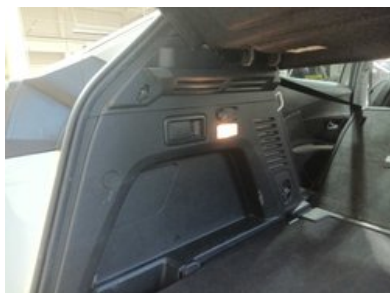
- ✓ **4. Salong:** Katted ja liistud - Seisukord

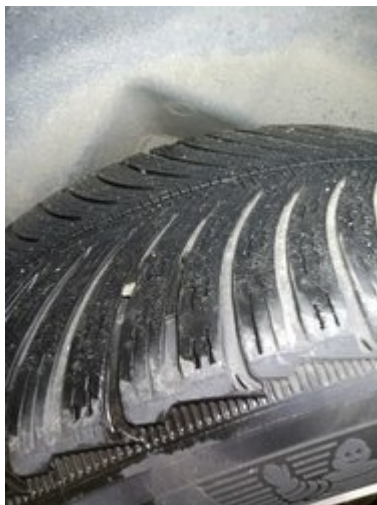
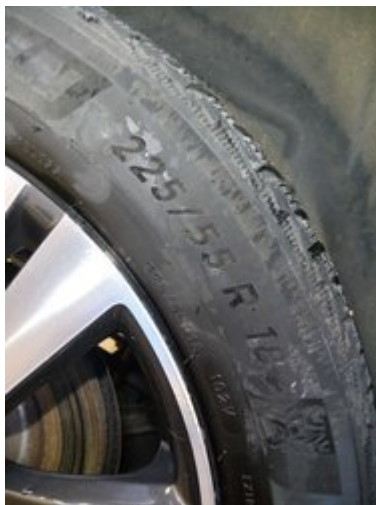
### ✓ 1. MUU: Vahetada Rehve

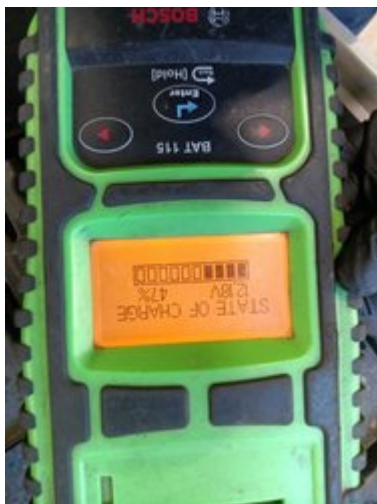
### ✓ 2. MUU: Laadida Akut

- ✓ 1. Mootoriõli ja Filtri Vahetus
- ✓ 2. Laadida Akut

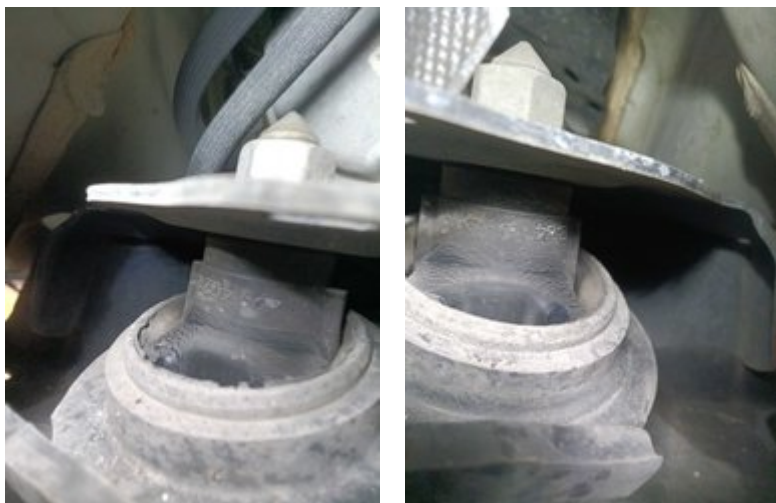
✓ **4. VEDRUSTUS:** Vedrustuse Alumise Õla Puksid

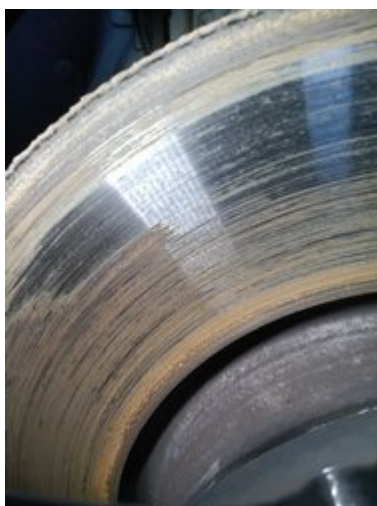
✓ **5. PIDURID:** Esimesed Pidurikettad Mõlemad

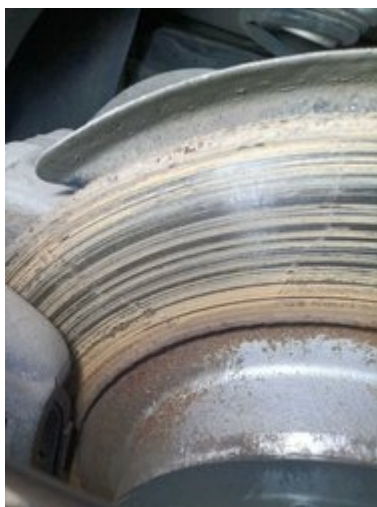
✓ **6. PIDURID:** Tagumine Piduri Ketas (Mõlemad)
