# Diagnostikaaruanne

## 2022 CITROEN C4 Feel

### Diagnostika üksikasjad

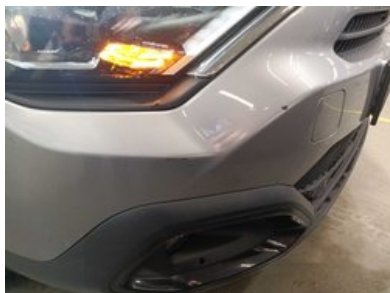
### ✓ 1. Esiosa: Esistange - Seisukord ja Joondus

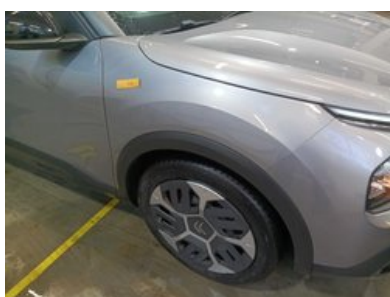
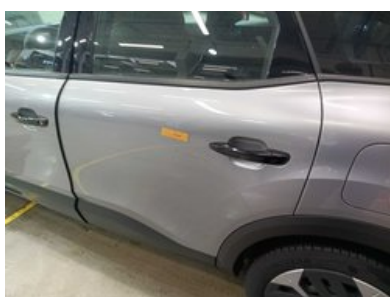
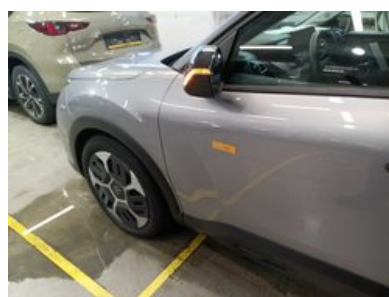
### ✓ 2. Külg: Vasak ja Parem Külg - Nähtavad Kahjustused ja Kriimustused

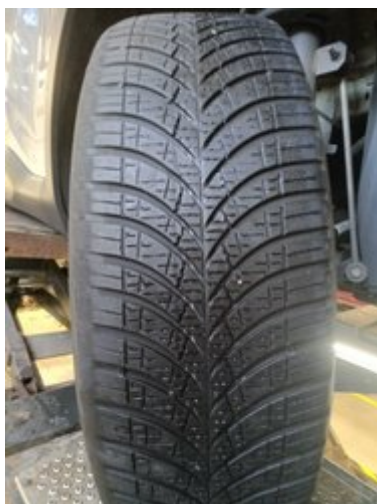
### ✓ 2. MUU: Vahetada Rehve

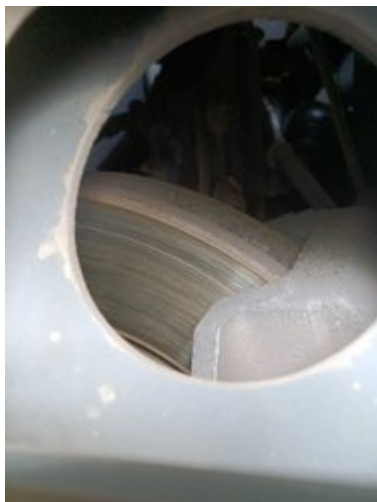
✓ **3. PIDURID:** Esimesed Pidurikettad Mõlemad

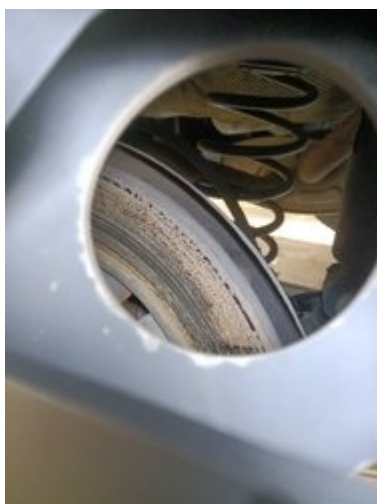
✓ **4. PIDURID:** Tagumine Piduriketas (Mõlemad) - Piduriklotsid Eemaldatud
