# Diagnostikaaruanne

## 2023 OPEL CROSSLAND

Longo poolt läbi viidud põhjaliku diagnostika käigus, 8 puudust olid tuvastatud sõidukis.

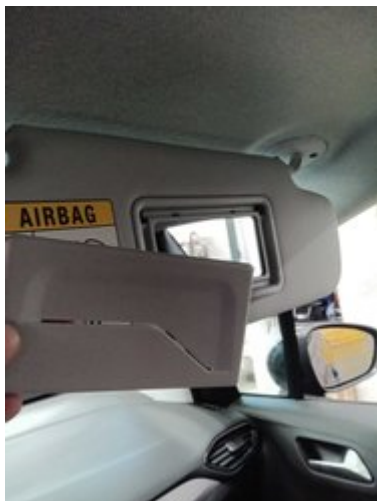
### ✓ 1. Esiosa: Päikesesirmid - Toimimine ja seisukord

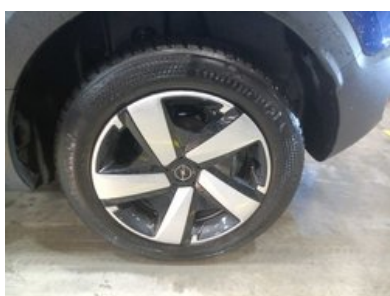
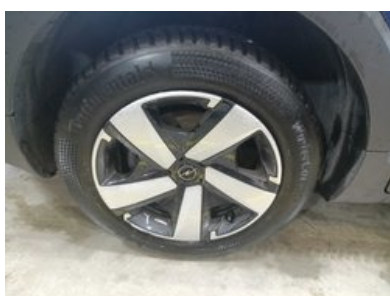
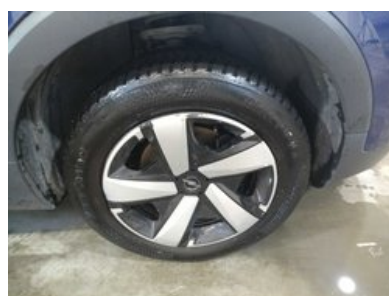
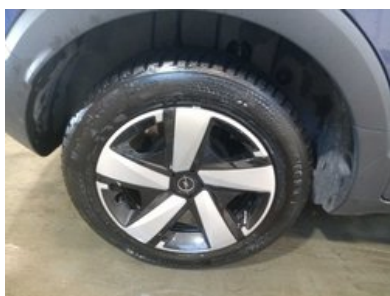
### ✓ 1. Külg: Veljed - Seisukord

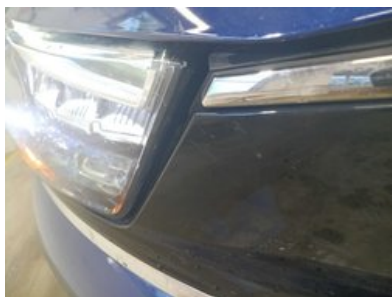
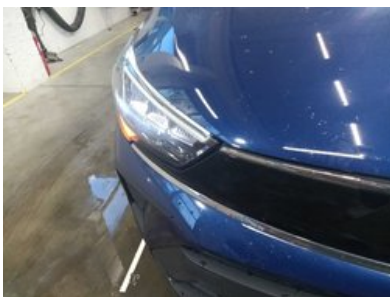
✓ **2. Külg:** Keredetailide Geomeetria

- ✓ 1. Kereplaadi Geomeetria Parandamine

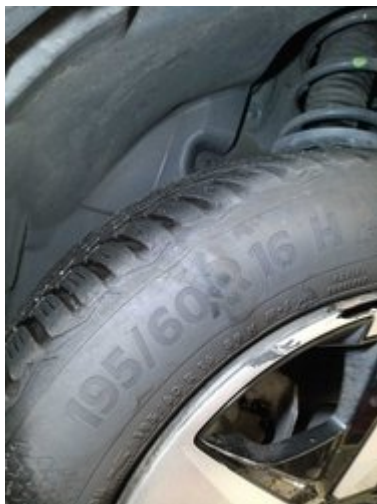
✓ **2. MUU:** Vahetada Rehve

- ✓ 1. Vahetada Rehve
- ✓ 2. Mootoriõli ja Filtri Vahetus
- ✓ 3. Sisselaskeloa Ajamrihm

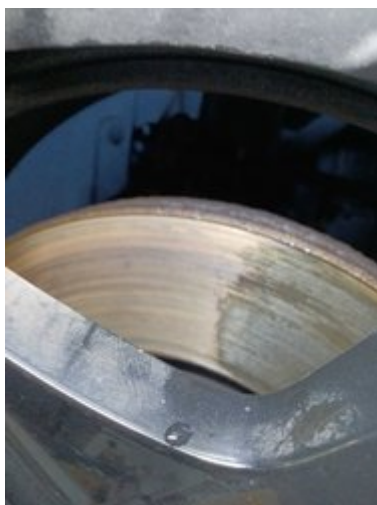
✓ **3. PIDURID:** Esimesed Pidurikettad Mõlemad

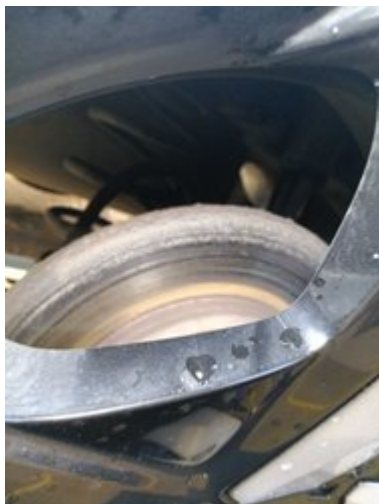
✓ **4. PIDURID:** Tagumine Piduri Ketas (Mõlemad)

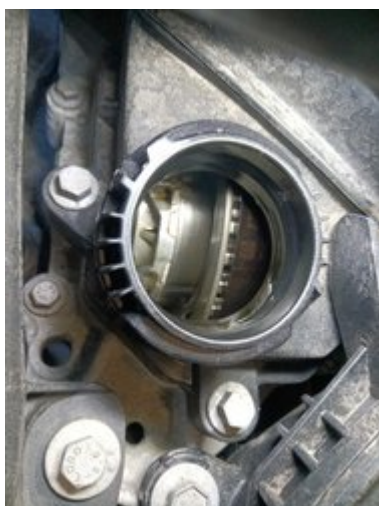
✓ **5. MOOTOR:** Sidurivõlli Ajamihm
